RENESAS TECHNICAL UPDATE

製品分類	MPU & MCU	発行番号	TN- RL*-A052A/J	Rev.	第1版
題名	RL78/I1B 高精度 1Hz 出力制限事項について		情報分類	技術情報	
適用製品	RL78/I1B グループ R5F10Mxx	対象ロット等 全ロット	関連資料	RL78/I1B ユーザーズマニュアル ハードウェア編 Rev.2.00 R01UH0407JJ0200 (2014.02)

上記適用製品において、リアルタイム・クロック 2 の高精度 1Hz 出力機能において、下記訂正がございます。

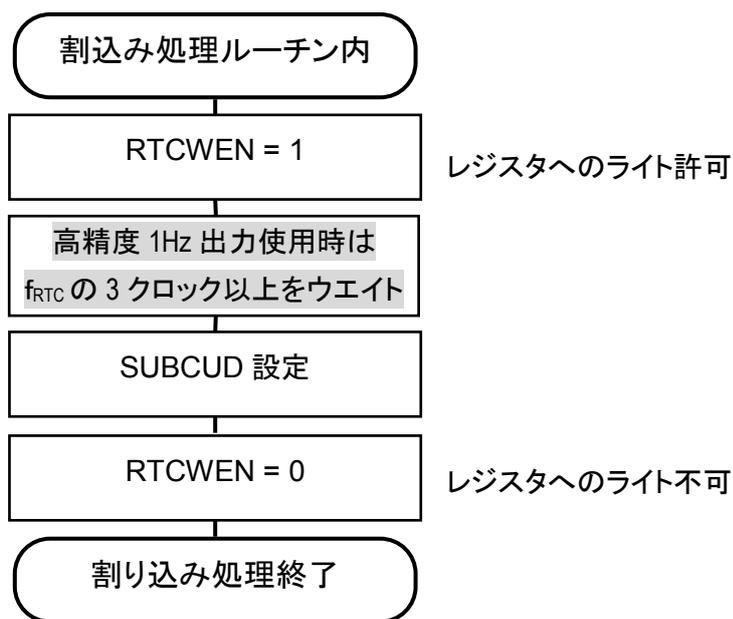
時計誤差補正レジスタ (SUBCUD) の書き換えと補正タイミングとが競合した場合、RTC の補正が正常に行われない場合があります。補正タイミングと SUBCUD レジスタの書き換えの競合を避けるために、SUBCUD レジスタの書き換えは、必ず補正タイミングに同期して発生する補正タイミング割り込み (INTRTIT) または定周期割り込み (INTRTC) の発生を起点にし、次の補正タイミングが発生する前 (約 0.5 秒以内) に完了させてください。

(1) RTCWEN = 1 に設定後に、時計誤差補正レジスタを設定。その後、RTCWEN = 0 に設定してください。

高精度 1Hz 出力を使用時に時計誤差補正レジスタ (SUBCUD) を書き換える場合は、補正タイミング割り込み (INTRTIT) または定周期割り込み (INTRTC) の発生後、カウント・クロック (f_{RTC}) の 3 クロック以上ウエイトした後に SUBCUD レジスタを書き換えてください。

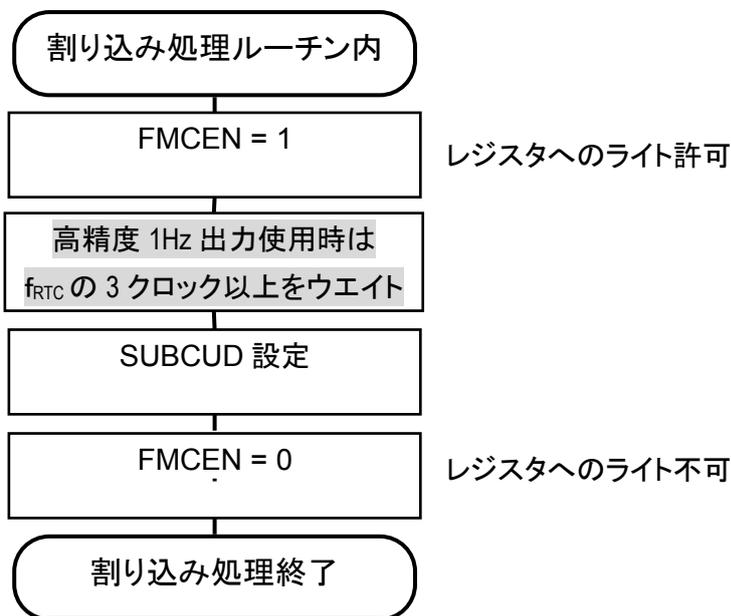
時計レジスタへの誤書き込みを防止するため、SUBCUDレジスタの書き換えは (2) FMCENIによるライト許可を推奨します。

(2) FMCEN = 1 に設定後に、時計誤差補正レジスタを設定。その後、FMCEN = 0 に設定してください。

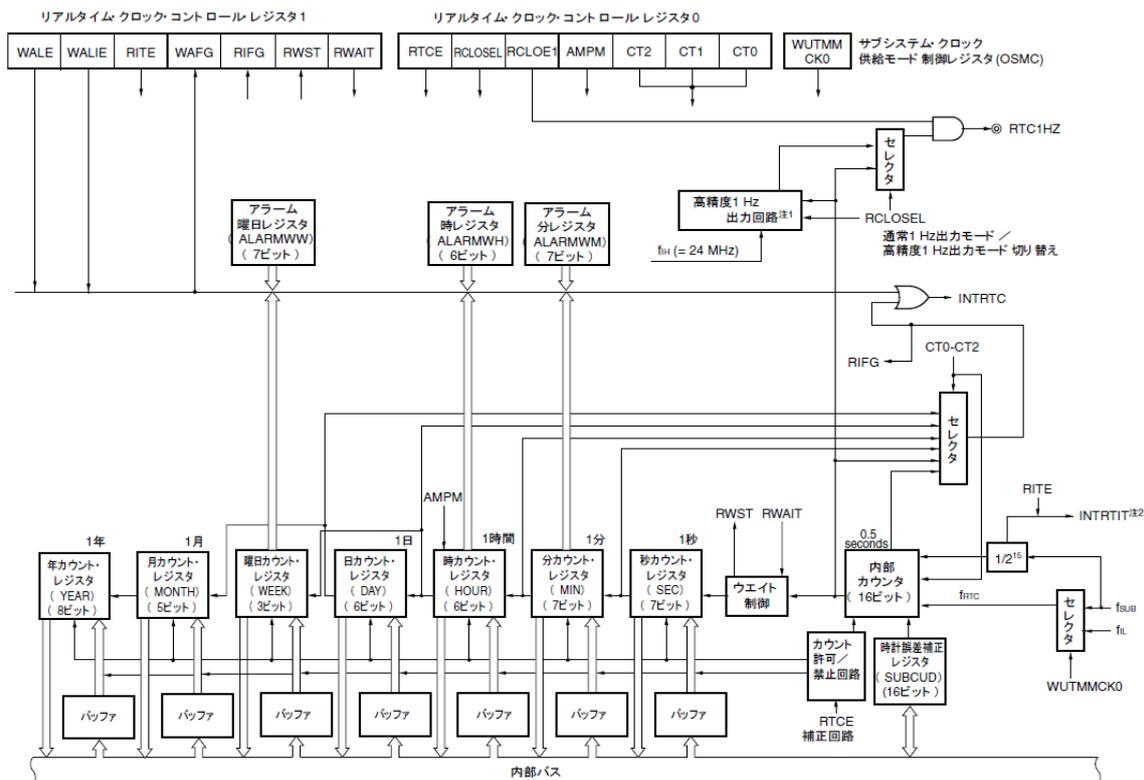
図8-1 リアルタイム・クロック2のブロック図

補正タイミング割り込み (INTRTIT) の出力経路を下記の通り訂正します。

誤)

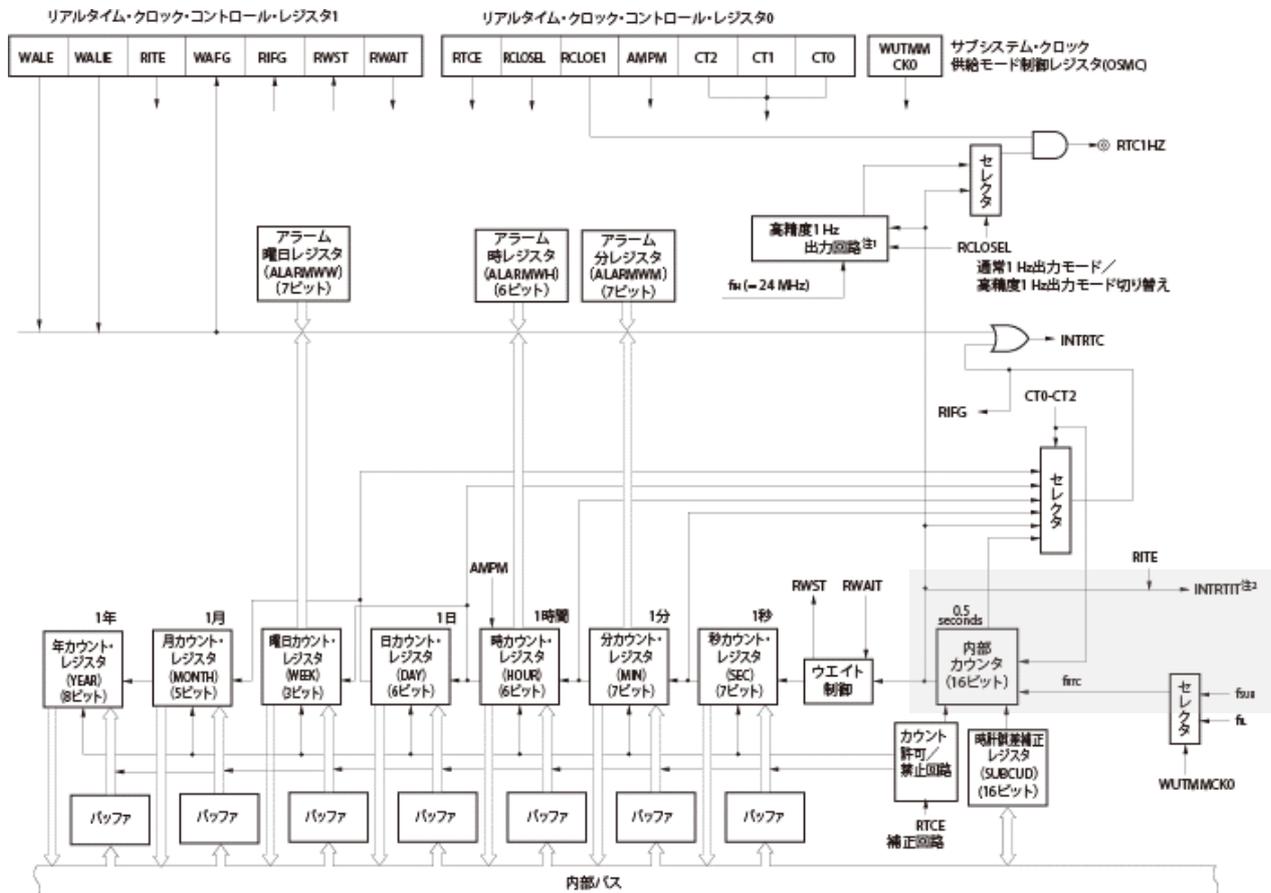
図 8-1 リアルタイム・クロック 2 のブロック図

正)
