RENESAS TECHNICAL UPDATE

製品分類	MPU & MCU	発行番号	TN-RX*-A185B/J	Rev.	第2版
題名	RX62Nグループ、RX621グループ、RX62Tグループ、RX62Gグループ フラッシュメモリのP/Eサスペンドコマンドに関する誤記訂正		情報分類	技術情報	
適用製品	RX62N グループ、RX621 グループ、 RX62T グループ、RX62G グループ	対象ロット等	関連資料	RX62N グループ、RX621 グループ ユーザーズマニュアル ハードウェア編 Rev.1.40 (R01UH0033JJ0140) RX62T グループ、RX62G グループ ユーザーズマニュアル ハードウェア編 Rev.2.00 (R01UH0034JJ0200)	
		全ロット

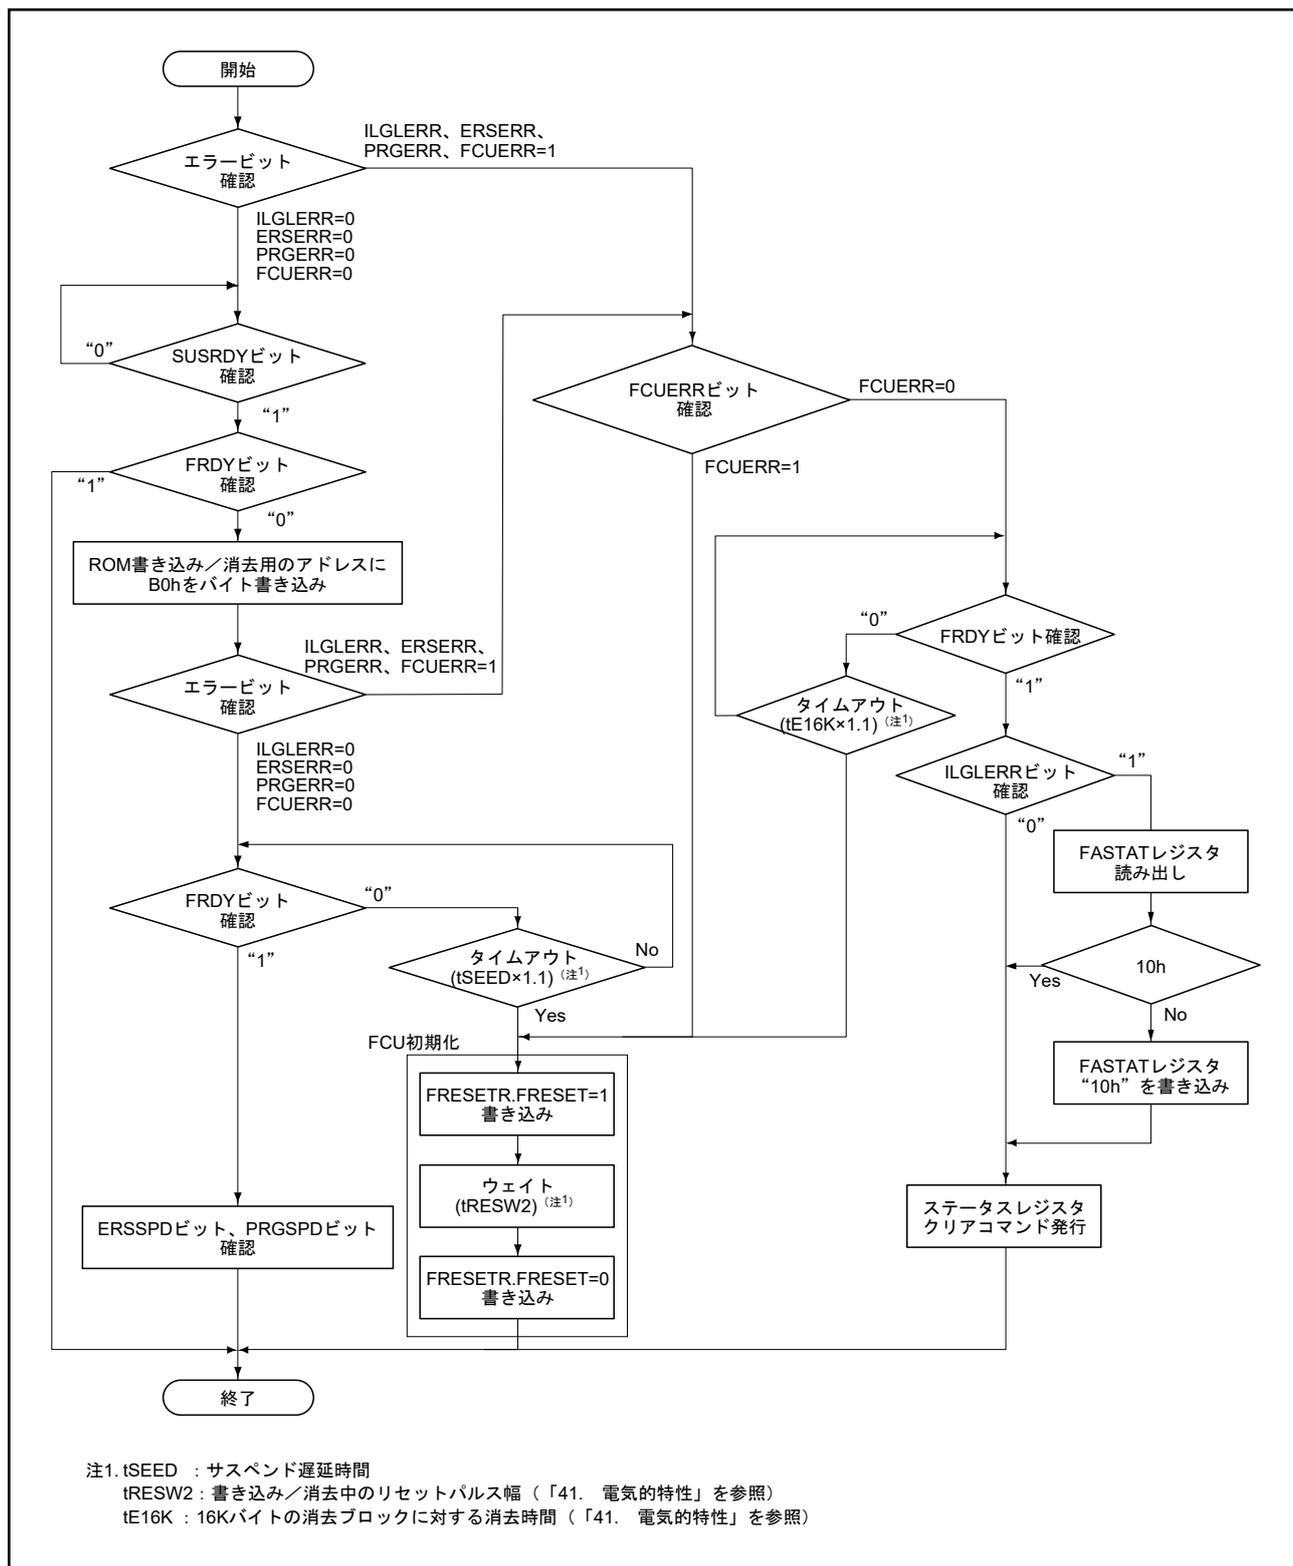
図 38.19 書き込み／消去のサスペンド方法

「図 38.19 書き込み/消去のサスペンド方法」に示すフローでは、SUSRDY ビットを確認する前に書き込み/消去処理が終了していた場合に、この確認ループを抜けることができなくなります。

そのため、以下のとおりタイムアウト処理と、FRDY ビットが“1”であった場合の中断処理を追加いたします。
