RENESAS TECHNICAL NEWS

No.M16C-101-0308

M16C/62P グループ、M16C/26 グループ

UART2 の特殊モード 4 (SIM モード) を使用するときの注意事項

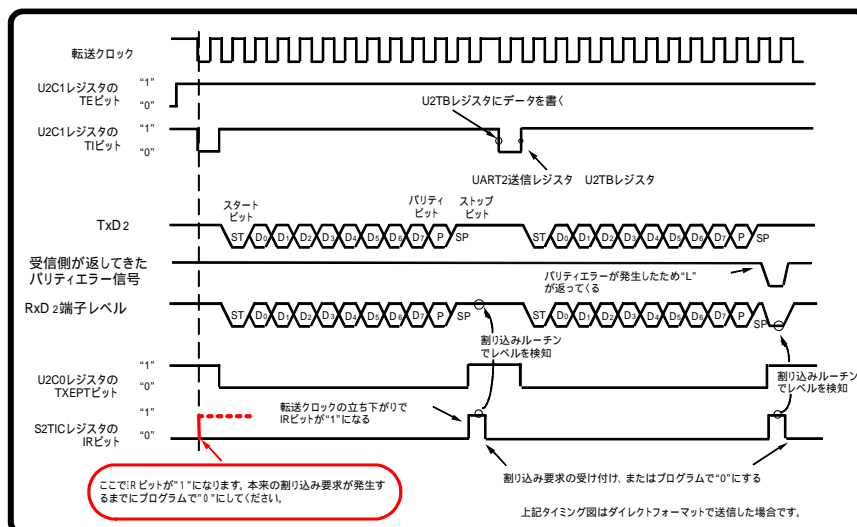
図 1. 特殊モード 4 (SIM モード) の送信タイミング例

U2C1 レジスタの U2IRS ビットを”1”(送信完了)、U2ERE ビットを”1”(エラー信号出力)として UART2 の特殊モード 4 (SIM モード) で使用する場合、TE ビットを”1”(送信許可)にし、U2TB レジスタに送信データを書くと送信割り込み要求が発生します。この現象はリセット後、特殊モード 4 (SIM モード) に設定し、1 回目にデータを送信するときのみ起こります。

U2IRS ビットを”1”、U2ERE ビットを”1”に設定する必要があるのは UART2 の特殊モード 4 (SIM モード) で使用するときです。そのため、この現象は UART2 の特殊モード 4 (SIM モード) を使用するときのみ起こります。

図 1 に特殊モード 4 (SIM モード) の送信タイミング例を示します。
