マイクロコンピュータ技術情報

技術通知 78K0/KB1, KC1, KD1, KE1, KF1, KB1+, KC1+, KD1+, KE1+, KF1+用 インサーキット・エミュレータ IE-78K0K1-ET 使用制限事項の件		発行番号	ZBG-CD-04-0077号	1/2
		発行日	2004年 9月 28日	
		発行元	NEC エレクトロニクス株式会社 第三システム事業本部 汎用マイコンシステム事業部 開発ツールグループ

78K0/KB1, KC1, KD1, KE1, KF1, KB1+, KC1+, KD1+, KE1+, KF1+用インサーキット・エミュレータ
IE-78K0K1-ET 使用制限事項一覧

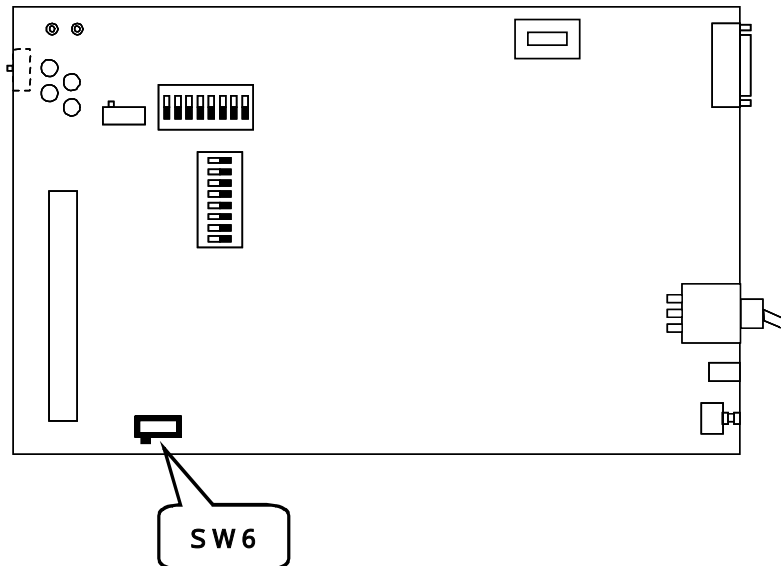
エミュレーション・ボード (S-780148 Board) 外形図

【内 容】SW6 は出荷時設定 (3 側) のままご使用ください。
(SW6 はメンテナンス用のスイッチです)

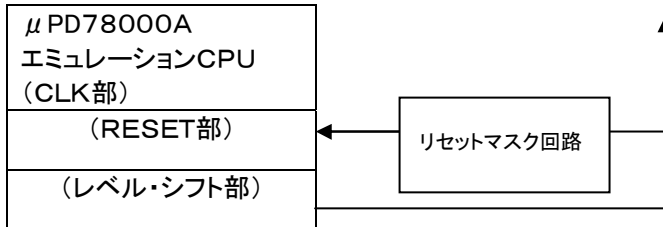
(14) リセットマスク回路追加
[関連頁]P36、P40、P44、P48、P52
