RENESAS TECHNICAL UPDATE

製品分類	MPU&MCU	発行番号	TN-SH7-A724A/J	Rev.	第1版
題名	SH7763 SIOF マスタモード2 使用上の注意事項		情報分類	技術情報	
適用製品	SH7763 グループ	対象ロット等	関連資料	SH7763 ハードウェアマニュアル Rev.2.00 (RJJ09B0260-0200)	
		全ロット

SH7763 の SIOF に関して、マスタモード2を使用する場合、下記の注意事項があります。

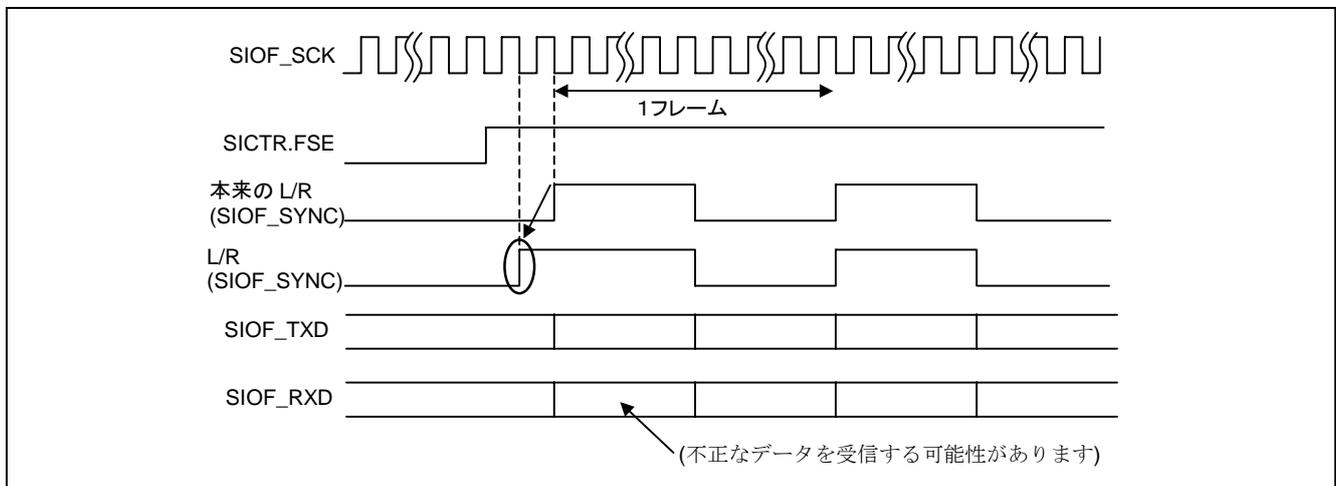
図1 マスタモード2 SIOF_SYNC 出力タイミング (転送開始後)

SH7763 の SIOF をマスタモード2で使用する場合、リセット後 SICTR.FSE=1 として転送を開始すると初回 L/R 信号(SIOF_SYNC)のアサートが常に1クロック早く開始されます(図1)。また、転送中に SICTR.FSE=0 として転送を中断し、再び SICTR.FSE=1 として転送を再開した場合、初回 L/R 信号(SIOF_SYNC)のアサートが1クロック遅れて開始される場合があります(図2)。いずれの場合も、初回の受信フレームの1スロットで不正なデータを受信する可能性があります。

1. L/R 信号のアサートが1クロック早くなる場合

SH7763 の SIOF での回避方法はありません。本現象がシステム上問題となる場合は、初回データを無効にする等、ユーザシステムでの対策をお願いします。

ユーザシステムでの対策が不可能な場合、SIOF の代わりに SSI をご使用ください。
