# RENESAS TECHNICAL UPDATE

製品分類	MPU&MCU	発行番号	TN-H8*-281A/JA	Rev.	第1版
題名	H8S シリーズ I <sup>2</sup> C バスインタフェース アービトレーションロストに関する注意点		情報分類	使用上の注意事項	
適用製品	H8S/2148, H8S/2138 シリーズ H8S/2149, H8S/2169 シリーズ H8S/2140B シリーズ H8S/2110B H8S/2128 シリーズ H8S/2158 シリーズ H8S/2168 グループ H8S/2194 シリーズ H8S/2199R シリーズ	対象ロット等  全ロット	関連資料	下記各ハードウェアモジュール H8S/2148 シリーズ (ADJ-602-155C 第4版) H8S/2138 シリーズ (ADJ-602-168B 第3版) H8S/2149, 69 シリーズ (ADJ-602-210B 第3版) H8S/2140B シリーズ (ADJ-602-311A 第2版) H8S/2110B (ADJ-602-340 第1版) H8S/2128 シリーズ (RJJ09B0059-0400H Rev.4.00) H8S/2158 シリーズ (ADJ-602-250A 第2版) H8S/2168 グループ (RJJ09B0072-0300Z Rev.3.00) H8S/2194 シリーズ (ADJ-602-175A 第2版) H8S/2199R シリーズ (ADJ-602-261 第1版)

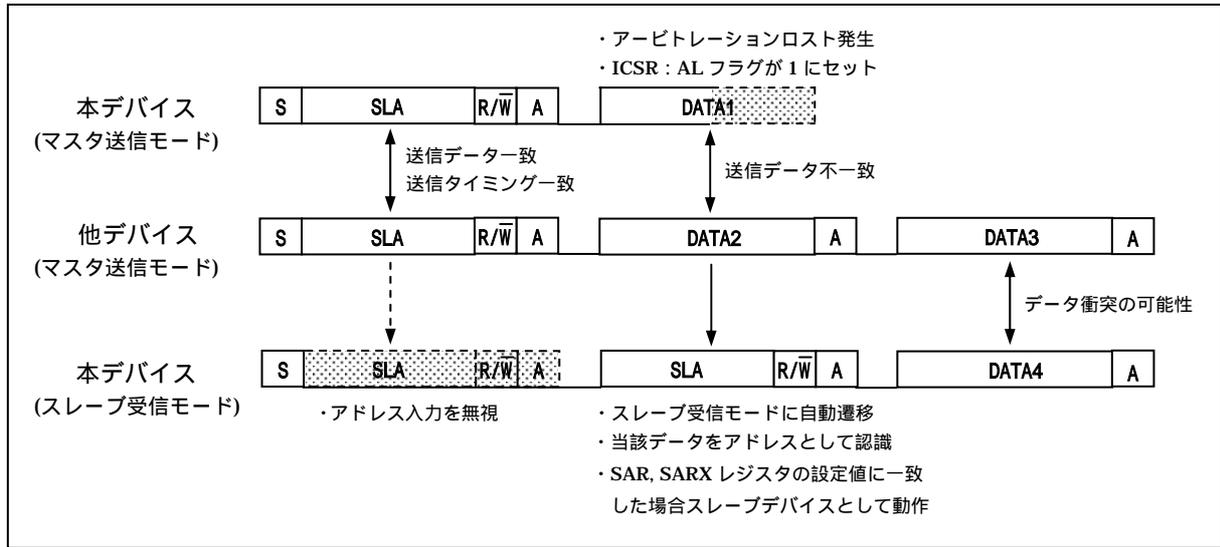
図1、アービトレーションロスト時アドレス誤認識動作模式図

本モジュールではマスタモードでアービトレーションロストによりスレーブ受信モードに自動遷移した場合、アービトレーションロストが発生した送受信フレームのデータをアドレスとして認識する仕様となっています。

そのため、マスタモード第1フレーム送信動作でアービトレーションロストが発生せず、第2フレーム目以降でアービトレーションロストが発生すると、本来アドレスではない送受信データをアドレス値として SAR、SARX レジスタの設定値と比較を行います。このとき受信データが SAR、SARX レジスタの値と一致した場合、本モジュールに対しアドレスコールがあったものと誤認してしまいます。(図1、参照)

マルチマスタ環境でバス権の競合が起こり得る状況にあって、マスタモードで動作させている場合は、1フレーム毎の送受信動作完了時に ICSR レジスタの AL ビットの確認を行なってください。

第2フレーム以降でアービトレーションロストの発生が確認された場合は、異常動作として回避処置を行ってください。
