ルネサス 技術情報

製品分類	開発環境	発行番号	TN-OS*-076A	Rev.	第1版
題名	HI2000/3 可変長メモリプールおよび共有スタック機能使用上のご注意	情報分類	1. 仕様変更 2. ドキュメント訂正追加等 3. 使用上の注意事項 4. マスク変更 5. ライン変更		
適用製品	HS0200ITZE1SRE, HS0200ITZE1SRE-E, HS0200ITZE1SRB, HS0200ITZE1SRB-E, HS0200ITZE1SRS, HS0200ITZE1SRS-E	対象ロット等	関連資料	有効期限	
	V1.00r2 V1.10r1	HI2000/3 ユーザーズマニュアル ADJ-702-276A 第2版	永年

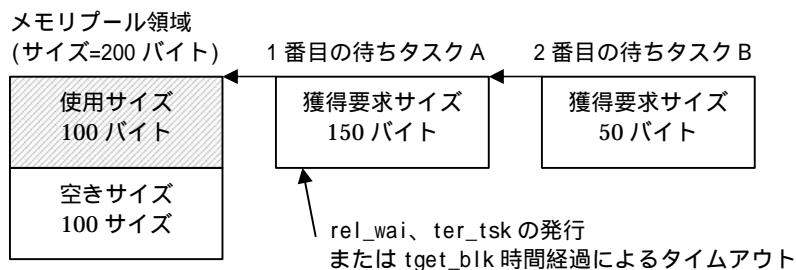
可変長メモリプールに複数の待ちタスクが存在するとき、2番目以降の待ちタスクが待ち解除されない場合があります。この場合、次の `rel_blk` システムコールによってタスクの待ちが解除されます。

- メモリブロック獲得待ちタスクが複数存在する。
- メモリ獲得待ちの先頭タスクが、`tget_blk` 時間経過によるタイムアウト、`rel_wai` または `ter_tsk` システムコールにより待ち解除された。(`rel_blk` システムコールは除きます)

上図のように、200 バイトのメモリプール(使用サイズ 100 バイト、空き領域サイズ 100 バイト)に対して、150 バイトの獲得要求によりタスク A が待ちになり、その後 50 バイトの獲得要求によりタスク B が待ちになった状態で、タスク A が `tget_blk` 時間経過によりタイムアウトするか、もしくはタスク A に対する `rel_wai`、`ter_tsk` の発行によりタスク A の待ち解除された場合、1 番目の待ちタスクになったタスク B のメモリブロック獲得処理が行われずタスク B の待ちが解除されません。

待ち状態に移行しないように、可変長メモリプール領域を十分に確保してください。

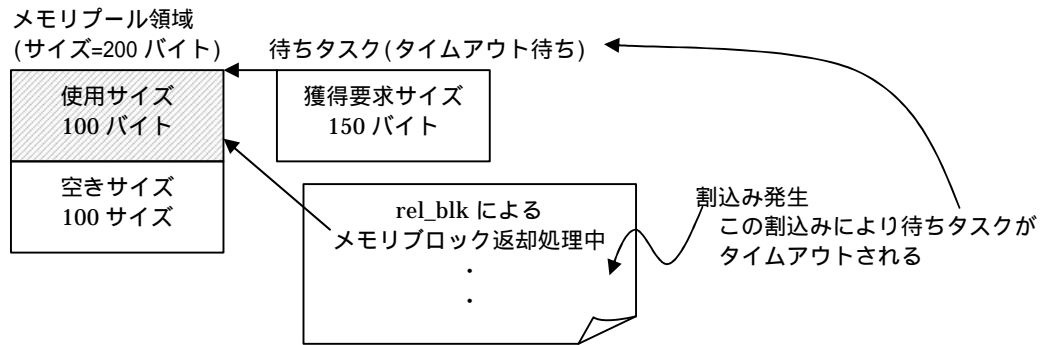
可変長メモリアールの使用可能なサイズが減少する場合があります。

- (a) メモリブロック獲得待ちタスクが存在する。
- (b) メモリブロック解放中に先頭待ちタスクがタイムアウトにより待ち解除された。

上図のように、メモリアールにタイムアウト付きの待ちタスクが存在する状況で、rel_blk によりメモリブロックの返却処理を行っている最中にタイマ割り込みが発生し、その時の待ちタスクの残り時間が 0 でタイムアウト処理がされた場合、メモリアール領域の使用サイズは 150 バイト、空きサイズは 50 バイトとなります。

待ちタスクはタイムアウト処理されているため、メモリブロックは獲得していませんが、メモリアール側では獲得されたものとして処理されます。

待ち状態に移行しないように、可変長メモリアール領域を十分に確保してください。
