マイクロコンピュータ技術情報

| 技術通知 V850ES/FE2, V850ES/FF2, V850ES/FG2, V850ES/FJ2, μ PD703229Y, μ PD70F3229Y 用 インサーキット・エミュレータ QB-V850ESFX2 使用制限事項の件 | | 発行番号 | ZBG-CD-05-0093号 | 1/3 |

V850ES/FE2, V850ES/FF2, V850ES/FG2, V850ES/FJ2, μ PD703229Y, μ PD70F3229Y 用
インサーキット・エミュレータ
QB-V850ESFX2 使用制限事項の件

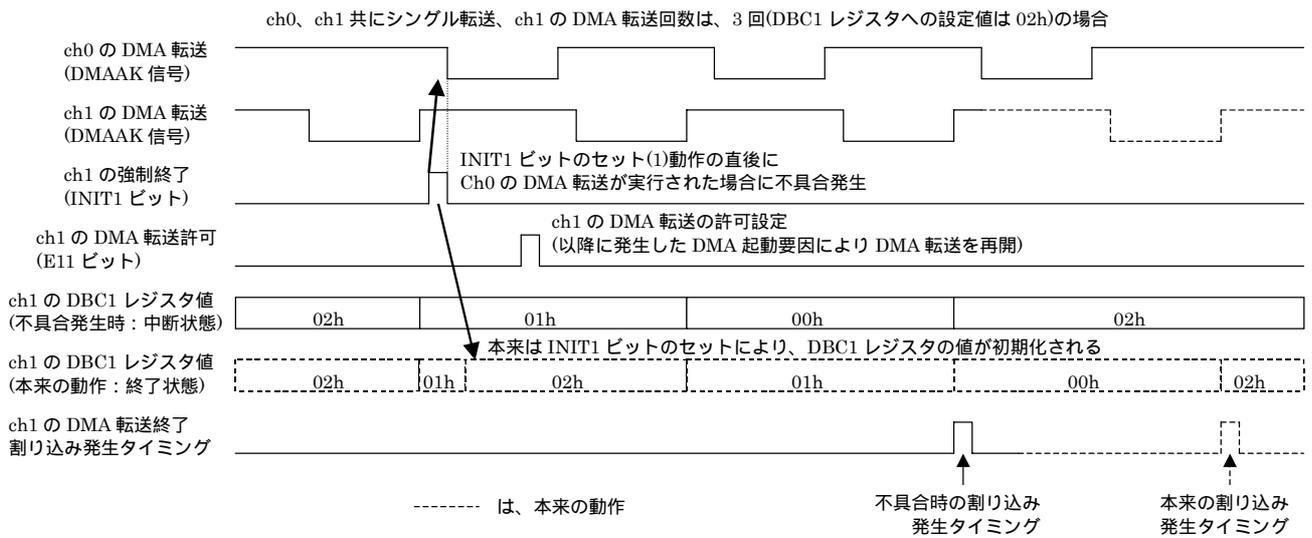
No.6 DMA 転送強制終了に関する不具合 (n=0-3)

【内容】 DCHCn レジスタの INITn ビットの操作により、DMA 転送を強制終了する場合、INITn ビットをセット(1)したにも拘わらず、強制終了されずに中断状態になる場合があります。このため、強制終了させたはずのチャンネルの DMA 転送を再開させた場合に、想定外の転送回数完了後に DMA 転送が終了し、DMA 転送終了割り込みが発生することがあります (n=0-3)。本不具合は、強制終了 (INITn ビットのセット(1)) の直後に DMA 転送が実行された場合に発生します (下図参照)。

本不具合は転送チャンネル数，転送タイプ（2 サイクル / フライバイ），転送対象（メモリ - メモリ，メモリ - I/O；内蔵資源を含む），転送モード（シングル / シングル・ステップ / ブロック），起動要因（外部要求，内蔵周辺 I/O からの割り込み，ソフトウェア）には依存せず，仕様の設定可能ないずれの組み合わせでも発生する可能性があります。また，他のチャンネルの影響も受けます。

なお，以下のレジスタは，マスタ / スレーブの 2 段 FIFO 構成のバッファ・レジスタになっています。このため，DMA 転送中，及び DMA 中断状態にこれらのレジスタを書き換えた場合，マスタ・レジスタに書き込まれます。DMA 転送中，中断状態に書き換えた値は，書き換えたチャンネルの DMA 転送終了時にスレーブ・レジスタに反映されます。

また，上図における初期化とは，マスタ・レジスタの内容をスレーブ・レジスタに反映させることを指しています。

【回避策】 以下のいずれかの手順によりソフトウェアにて回避可能です。

- (1) 割り込み禁止(DI)状態にする。
- (2) DMA リスタート・レジスタ (DRST) を読み出し、各チャンネルの ENn ビットを汎用レジスタに転送する。(値: A)
- (3) DMA リスタート・レジスタ (DRST) に 00H を書き込む (2 回実行[※])。
2 回実行[※]することにより (4) の処理以前に必ず DMA 転送が停止します。
- (4) 強制終了するチャンネルの DCHCn レジスタの INITn ビットをセット (1) する。
- (5) (2) で読み出した値 (A) に対して次の操作を行う。(値: B)
強制終了するチャンネルのビットをクリア (0) する。
強制終了しない各チャンネルの TCn ビットと ENn ビットが、共に 1 (AND が 1) の場合はそのチャンネルのビットをクリア (0) する。
- (6) (5) で操作した値 (B) を DRST レジスタに書き込む。
- (7) 割り込み許可(EI)状態にする。

- (1) 強制終了したいチャンネルの初期転送回数を汎用レジスタにコピーする。
- (2) 強制終了するチャンネルの DCHCn レジスタの INITn ビットをセット (1) する。
- (3) 強制終了するチャンネルの DMA 転送カウンタ・レジスタ (DBCn) の値を読み込み、
(1) でコピーした値と比較する。一致しない場合は (2) ~ (3) を繰り返す。
: (3) で DBCn レジスタを読み込んだ場合、不具合で停止したときは残りの転送回数がリードされます。正常に強制終了した場合には初期転送回数がリードされます。
: この回避方法は、強制終了の対象となっている DMA チャンネル以外の DMA 転送が、頻繁に行われるようなアプリケーションにおいては、強制終了されるまでに、時間を要する可能性がありますのでご注意願います。

管理記号 B 以上で修正済みです。

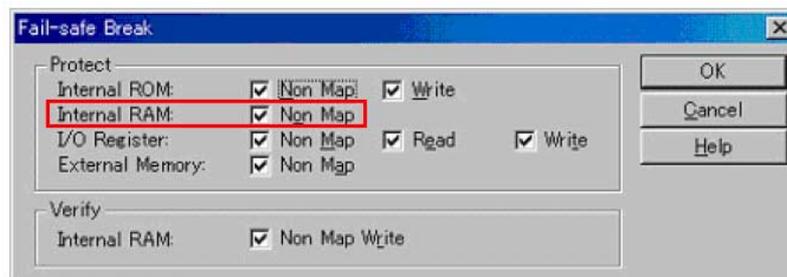
No.17 内蔵RAMでプログラム実行時のイリーガル・ブレイク制限事項 2

【内容】 下記の条件を全て満たした場合、正常なプログラムにかかわらず、Non Map Breakが発生いたします。

- ・ 内蔵RAM領域でプログラムを実行
- ・ 2回以上連続して内蔵RAM領域へデータ・アクセス
- ・ 上記の連続したデータ・アクセス直後、またはNOP1つを挟んで、JRもしくはJARL命令で内蔵ROM領域へ分岐

➤ デバッガ上で内蔵RAMに対するフェイル・セーフ・ブレイクの設定を解除してください。

コンフィギュレーション・ウインドウの「Fail-safe Break」欄にある「Detail」ボタンを押して「Internal RAM」のチェックを外してください。

➤ 内蔵RAM領域への連続したデータ・アクセスから内蔵ROM領域への分岐の間にNOPを2つ以上挿入してください。
