## マイクロコントローラ技術情報

<b>技術通知</b>  V850ES/FE3, FF3, FG3, FJ3, FK3 用 インサーキット・エミュレータ QB-V850ESFX3 使用制限事項の件		発行番号	ZBG-CD-07-0004号	1 / 2	
		発行日	2007年1月17日		
		発行部門	NEC エレクトロニクス株式会社 第四システム事業本部 汎用マイコンシステム事業部 開発ツールグループ		
文書分類	○	使用制限事項	バージョンアップ	ドキュメント誤記訂正 (正誤表)	その他
関連資料	QB-V850ESFX3ユーザズ・マニュアル      資料番号：ZUD-CD-06-0062

V850ES/FE3,FF3,FG3,FJ3,FK3 用インサーキット・エミュレータ  
QB-V850ESFX3 使用制限事項一覧

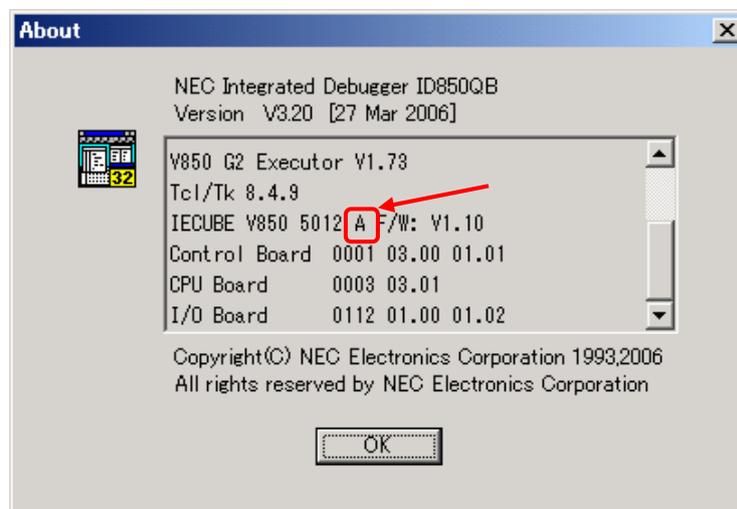
➤ ID850QB の場合

[ヘルプ] [バージョン情報]で確認します。

IECUBE V850 \*\*\*\* X \*\*. \*\*の X が管理記号になります。

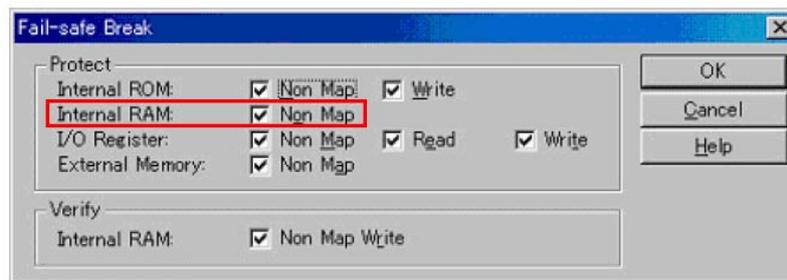
#### No.11 内蔵RAMでプログラム実行時のイリーガル・ブレイク制限事項2

【内容】 下記の条件をすべて満たした場合、正常なプログラムにかかわらず、Non Map Breakが発生いたします。

- ・ 内蔵RAM領域でプログラムを実行
- ・ 2回以上連続して内蔵RAM領域へデータ・アクセス
- ・ 上記の連続したデータ・アクセス直後、またはNOP1つを挟んで、JRもしくはJARL命令で内蔵ROM領域へ分岐

- ・ ID850QBの場合

コンフィギュレーション・ウインドウの「Fail-safe Break」欄にある「Detail」ボタンを押して「Internal RAM」のチェックを外してください。
