RENESAS TECHNICAL UPDATE

製品分類	MPU&MCU	発行番号	TN-SH7-A676A/J	Rev.	第1版
題名	SH7764 内蔵 SSI(DMAC 部)の不具合、および ハードウェアマニュアル(Rev1.0)への注意事項追記について		情報分類	技術情報	
適用製品	R5S77640P300BG R5S77640D300BG R5S77640N300BG R5S77641P300BG R5S77641D300BG R5S77641N300BG	対象ロット等 全ロット	関連資料	SH7764 グループ ハードウェアマニュアル Rev.1.00 (RJJ09B0395-0100)

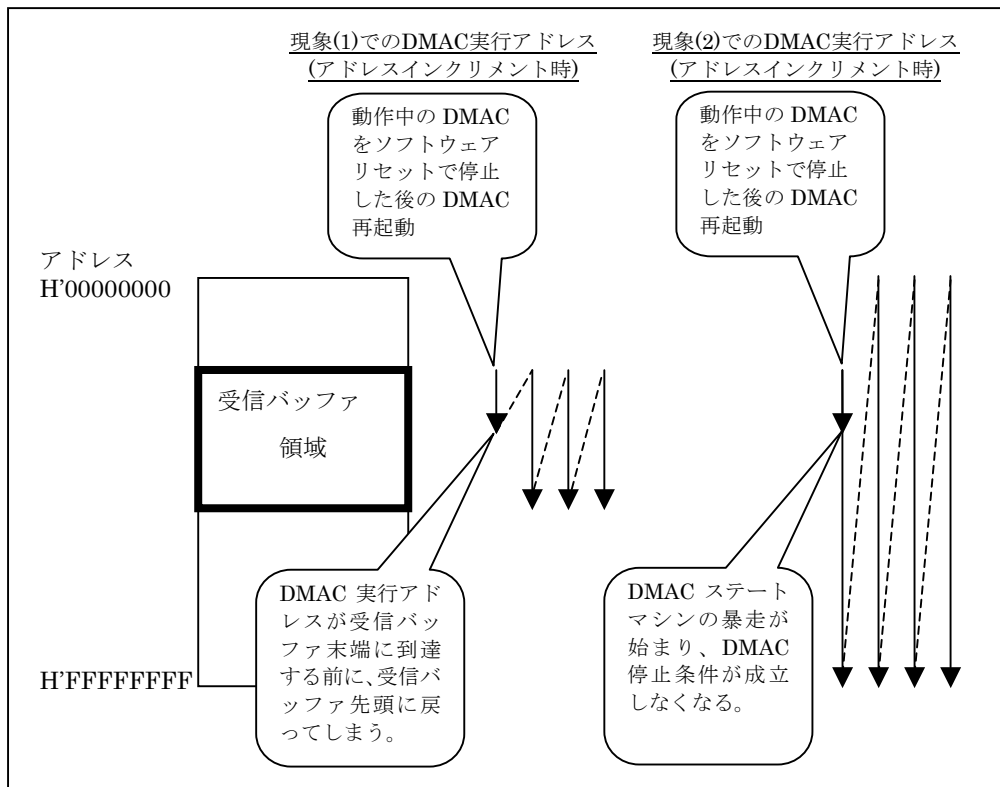
図 1. SSI(DMAC 部)不具合現象

DMAC の実行アドレスが、(RAM 上にアロケートされた)受信バッファの末端に達する前に、受信バッファの先頭に戻ることがあります。図 1 を参照下さい。その結果、DMAC が受信データをバッファに格納するアドレスと、SSIBLCNT カウンタ、および、SSIBLNCNT カウンタに基づいてソフトウェアがバッファから受信データを読み出すアドレスにズレが生じます。

DMAC の実行アドレスが、受信バッファの範囲を越えて、インクリメント/デクリメントされることがあります。図 1 を参照下さい。その結果、DMAC が受信バッファ以外の領域に対して不正なデータを転送することがあります。プログラムを RAM 上に展開している場合は、その領域も書換えられ、システムレベルのハングアップに至ります。

SSI 受信モードで起動中の DMAC を、SSIDMCOR レジスタの DMRST ビット、RXRST ビットの操作で強制停止させる場合、SSIDMMR の WDMBSZ ビットで、1 バースト(8 バイト)、または 2 バースト(16 バイト)を設定した上で、以下のような手順を踏めば、不具合(1)、(2)を回避可能です。WDMBSZ ビットで 4 バースト(32 バイト)を選択しないで下さい。

- (a) SSIDMCOR の RPTMD ビットをクリア
- (b) SSIDMCOR の DMEN ビットをクリア
- (c) DMEND 割込み待ちまたは SSIDMINTSR の DMEND フラグをポーリング
- (d) SSICR の DMEN をクリア
- (e) SSICR の EN をクリア
- (f) SSIDMCOR の DMRST ビットをセット
- (g) SSIDMCOR の RXRST ビットをセット
- (h) SSIDMCOR の RXRST ビットをクリア
- (i) この後、SSI、SSIDMAC 再起動
