# RENESAS TECHNICAL UPDATE

| 製品分類 | MPU & MCU | 発行番号 | TN-RX*-A084A/J | Rev. | 第1版 |
| 題名 | 12 ビット A/D コンバータの注意事項 | | 情報分類 | 技術情報 | |
| 適用製品 | RX62T グループ<br>RX62G グループ<br>RX63T グループ | 対象ロット等 | 関連資料 | RX62T グループ ユーザーズマニュアル ハードウェア編 Rev.1.31 (R01UH0034JJ0131)<br>RX62G グループ ユーザーズマニュアル ハードウェア編 Rev.1.00 (R01UH0321JJ0100)<br>RX63T グループ ユーザーズマニュアル ハードウェア編 Rev.2.10 (R01UH0238JJ0210) | |

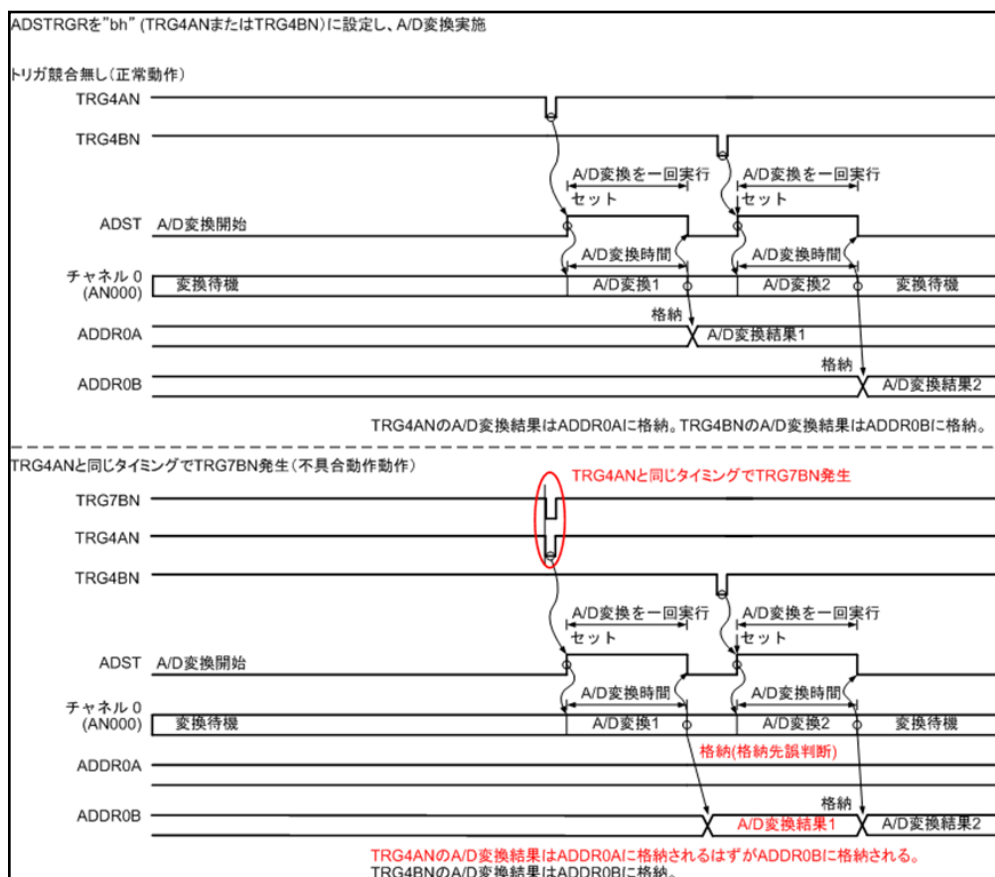
- (1) A/D 変換開始要因として選択したトリガ TRG4AN/TRG7AN/GTADTRAnN ( $n = 0 \sim 3$ ) 発生タイミングと A/D 変換開始要因として選択/非選択に関わらず TRG4BN/TRG7BN/GTADTRBnN ( $n = 0 \sim 3$ ) の内、任意のトリガが同タイミングに発生すると、ADDR0A に格納されるデータが ADDR0B に格納されてしまいます。正常動作/不具合動作を対比したタイミングチャートを図.1 に示します。

図.1 ダブルデータレジスタ不具合動作 (1)

- (1) A/D 変換開始要因として選択したトリガ TRG4AN/TRG7AN/GTADTRAnN (n = 0~7) 発生タイミングと A/D 変換開始要因として選択/非選択に関わらず TRG4BN/TRG7BN/GTADTRBnN (n = 0~7) の内、任意のトリガが同タイミングに発生すると、ADDR0A に格納されるデータが ADDR0B に格納されてしまいます。正常動作/不具合動作を対比したタイミングチャートを図.1 に示します。

- (1) RX62T グループ、RX62G グループのダブルデータレジスタ機能、及び RX63T グループ【144/120/112/100 ピン版】のダブルトリガモードの拡張動作を選択しないでください。
- (2) RX62T グループ、RX62G グループのダブルデータレジスタ機能を選択した場合、A/D 変換開始要因として選択した TRG4BN/TRG7BN/GTADTRBnN (n = 0~3) トリガを除き、TRG4BN/TRG7BN/GTADTRBnN (n = 0~3) を発生させないでください。
- (3) RX63T グループ【144/120/112/100 ピン版】のダブルトリガモードの拡張動作を選択した場合、A/D 変換開始要因として選択した TRG4BN/TRG7BN/GTADTRBnN (n = 0~7) トリガを除き、TRG4BN/TRG7BN/GTADTRBnN (n = 0~7) を発生させないでください。
- (4) RX63T グループ【64/48 ピン版】の場合は、A/D 変換開始要因として使用するトリガ以外を発生しないようにすることで不具合を回避できます。

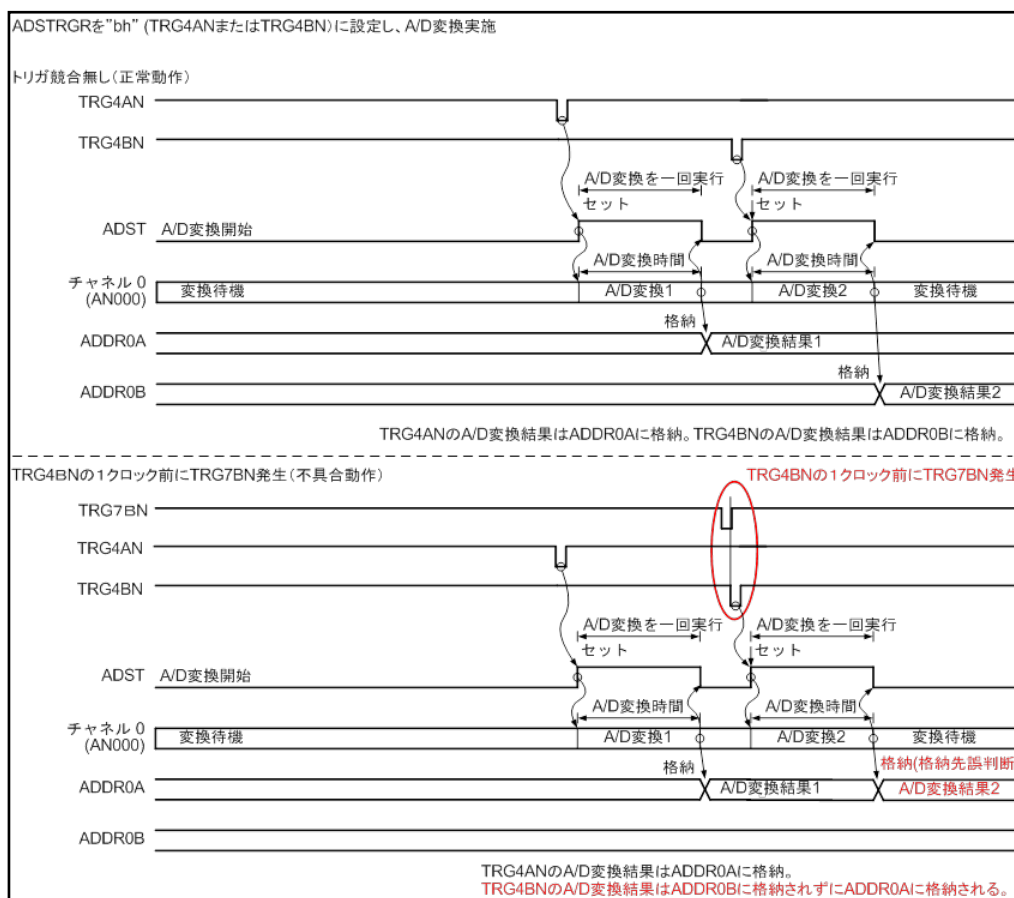
- (2) A/D 変換開始要因として選択したトリガ TRG4BN/TRG7BN/GTADTRBnN ( $n = 0 \sim 3$ ) 発生タイミングと A/D 変換開始要因として非選択の TRG4BN/TRG7BN/GTADTRBnN ( $n = 0 \sim 3$ ) の内、任意のトリガが選択したトリガの 1 サイクル前に発生すると、ADDR0B に格納されるデータが ADDR0A に格納されてしまいます。正常動作/不具合動作を対比したタイミングチャートを図.2 に示します。

図.2 ダブルデータレジスタ不具合動作 (2)
