## 【注意事項】

R20TS0545JJ0100

CS+用 RL78 コード生成 (CS+ for CC),  
 CS+用 RL78 コード生成 (CS+ for CA,CX),  
 e<sup>2</sup> studio Code Generator プラグイン,  
 RL78 コード生成支援ツール AP4

## 1. CSI および UART のコールバック機能設定に関する注意事項

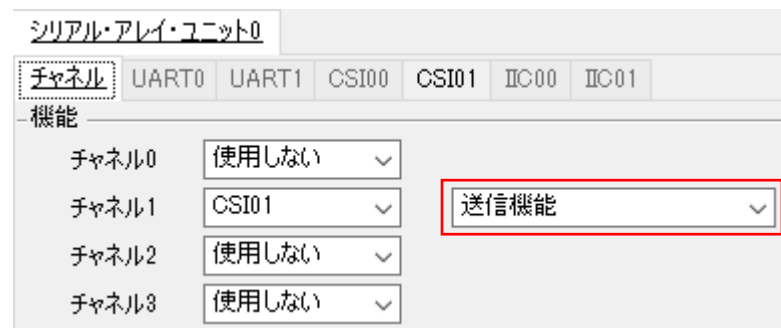
シリアル・アレイ・ユニットのチャンネル設定後、下記赤枠の機能を変更する必要が無い場合は、選択しないでください。変更する必要がある場合は、下記赤枠の機能変更後、チャンネル設定を「使用しない」に戻してから設定してください。
