【注意事項】

R20TS0545JJ0100

CS+用 RL78 コード生成 (CS+ for CC),
 CS+用 RL78 コード生成 (CS+ for CA,CX),
 e² studio Code Generator プラグイン,
 RL78 コード生成支援ツール AP4

1. CSI および UART のコールバック機能設定に関する注意事項
2. CSI および UART の端子機能割り当てが解除される操作の注意事項

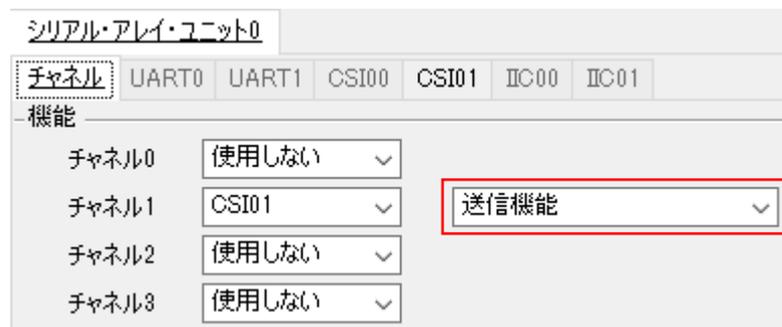
チャンネル設定で [送信機能] 選択時、CSI または UART で誤ったコールバック機能が有効となり、意図しないコールバック関数が生成される場合があります。

割り込み [INTP2] が選択されている状態で、シリアル・アレイ・ユニット [CSI01] または [UART1] で[送信機能] を選択した場合に発生します。

チャンネル設定で [送信機能] 選択時に [CSI01] タブを開いたとき、正しくは、“[送信完了] コールバック機能が有効”となっているべきところ、以下のように[受信完了]、および [オーバーランエラー] コールバック機能が有効となります。

シリアル・アレイ・ユニットのチャンネル設定後、下記赤枠の機能を変更する必要が無い場合は、選択しないでください。変更する必要がある場合は、下記赤枠の機能変更後、チャンネル設定を「使用しない」に戻してから設定してください。
