【注意事項】

R20TS1170JJ0100

e² studio Code Generator プラグイン,
RL78 コード生成支援ツール Applilet3,
RL78 コード生成支援ツール AP4

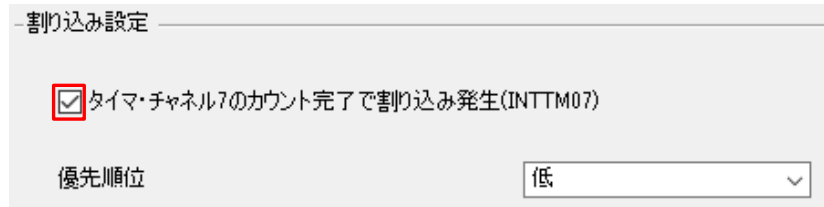
図 1-1 割り込みの有効

以下の周辺機能使用時、誤ったコードが生成され、割り込みが適切に発生しません。

この問題は、割り込みを有効にした場合に発生します。

例えば TAU07 の場合、[タイマ・チャンネル7 カウント完了で割り込み発生 (INTTM07)] を有効時、割り込み機能が常に入らない場合があります。

ドライバ・コード生成後、以下に示す r_cg_vector_table.c の赤枠を変更してください。
