## 【注意事項】 FSP 6.0.0 と Reality AI Utilities, QE for OTA の 非互換性について

R20TS1159JJ0100  
Rev.1.00  
2025.07.20

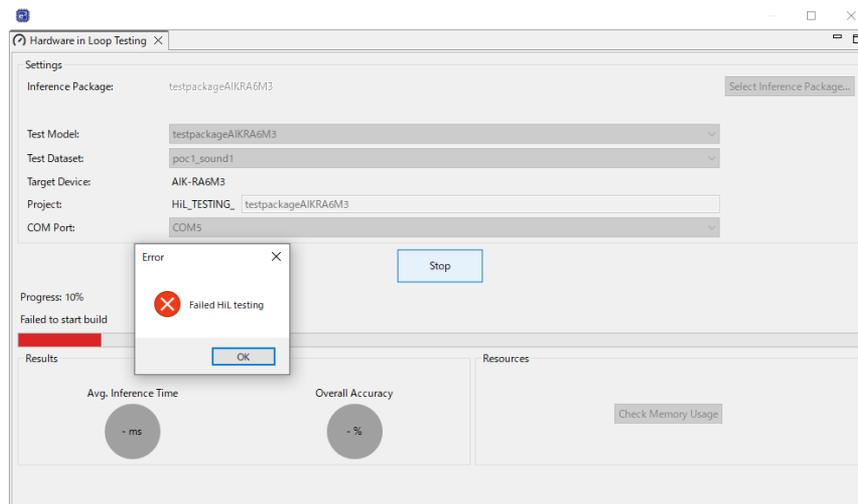
Hardware in Loop テストでプロジェクトのビルドに失敗します。

図 1 問題発生時

FSP 6.0.0 と Reality AI Utilities V2.2.0 との組み合わせで Hardware in Loop テスト機能を使用した場合

FSP 5.x (FSP 5.7.0 以上) をインストールしてください。

この問題は次のバージョンで修正される予定です。(2025 年 8 月リリース予定)

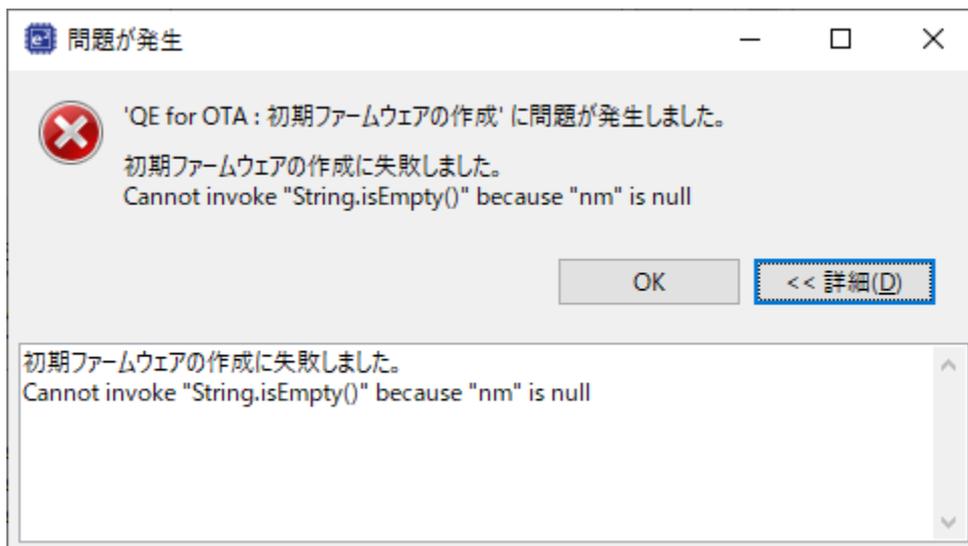
プロジェクトのビルド後に、MCUboot を使用した初期ファームウェアの作成に失敗します。

図 2 問題発生時

QE for OTA V2.2.0 と FSP 6.0.0 の組み合わせで MCUboot を使用した初期ファームウェアを作成しようとしたとき。

以下のいずれかの方法でこの問題を回避することができます。

- QE for OTA を使わずに FSP のドキュメントを参照して初期ファームウェアの作成、更新ファームウェアの作成を行ってください。

- QE for OTA を使う場合は、FSP 5.9.0 と組み合わせてください。

この問題は次のバージョンで修正される予定です。(2025年12月リリース予定)
