R20TS0896JJ0100

RX ファミリ

フラッシュ モジュール Firmware Integration Technology,

RX ファミリ フラッシュ モジュール Firmware Integration Technology（以下、フラッシュモジュール）のアプリケーションノート(R01AN2184)の訂正に関する注意事項を連絡します。

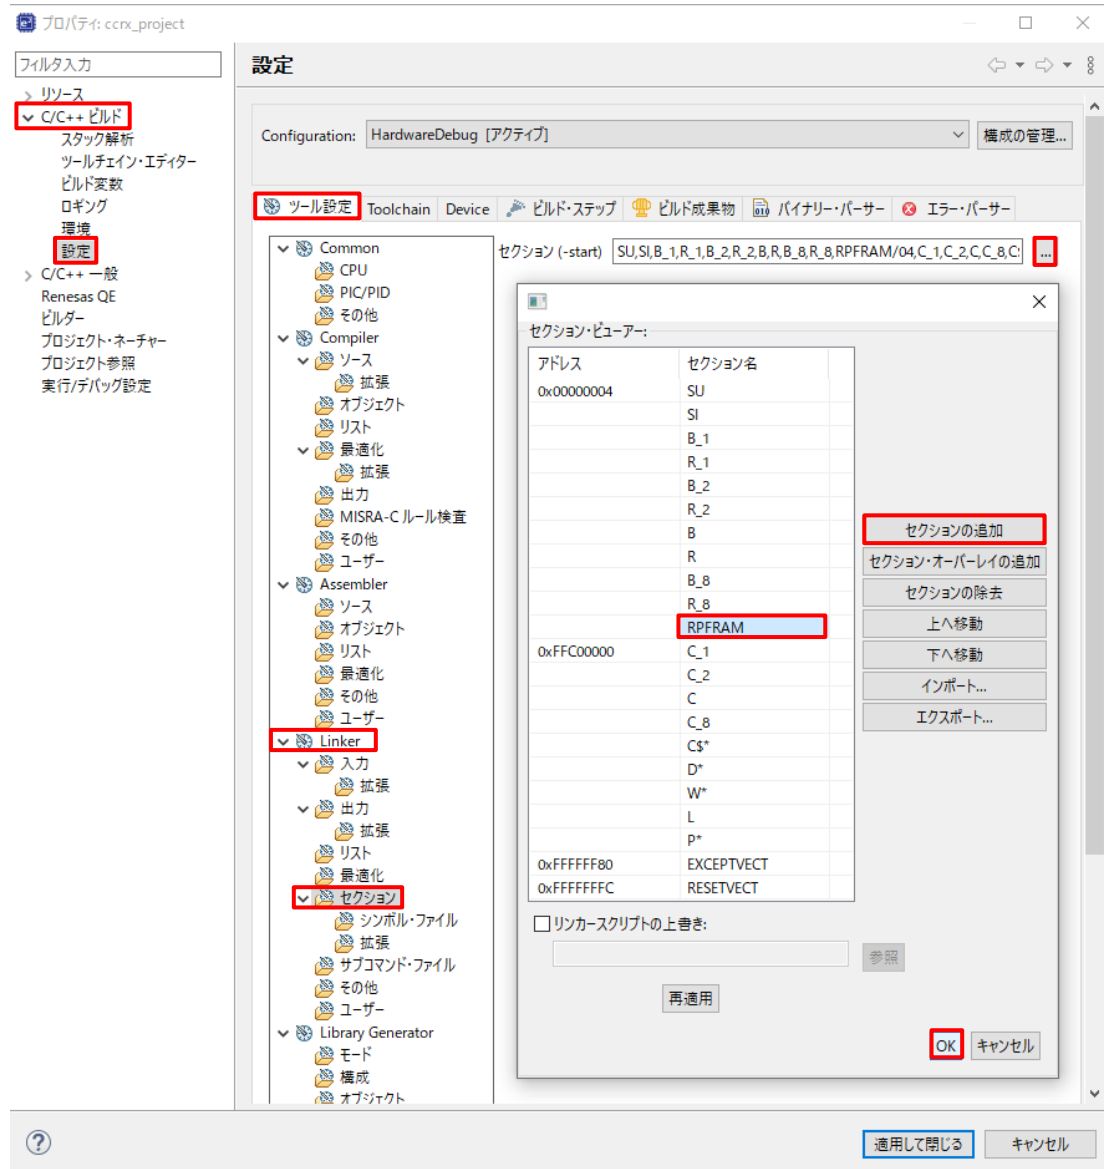
### 修正前

- RAM 領域に"RPFRAM"セクションを追加します。

- 「プロジェクト・エクスプローラー」においてデバッグ対象のプロジェクトをクリックします。
- 「ファイル」→「プロパティ」の順にクリックし、「プロパティ」ウィンドウを開きます。
- 「プロパティ」ウィンドウで、「C/C++ビルド」→「設定」の順にクリックします。
- 「ツール設定」タブを押下し、「Linker」→「セクション」の順にクリックして、「...」ボタンを押下し、「セクション・ビューアー」ウィンドウを開きます。
- 「セクション・ビューアー」ウィンドウで、「セクションの追加」ボタンを押下して、RAM 領域に"RPFRAM"セクションを追加し、「OK」ボタンを押下します。

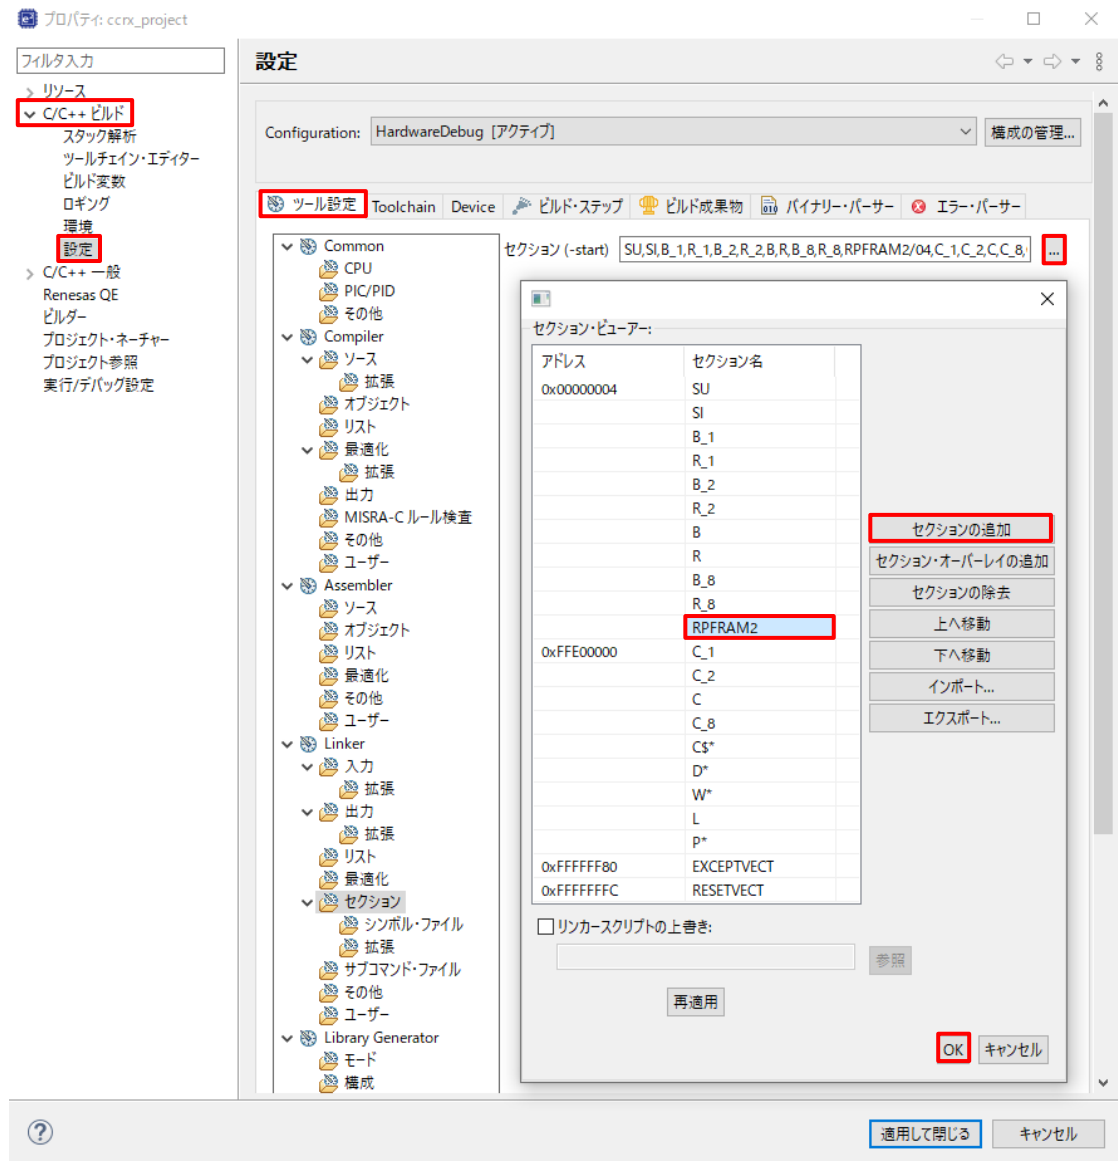
修正前

1. RAM 領域に"RPFRAM2"セクションを追加します。

- (1) 「プロジェクト・エクスプローラー」においてデバッグ対象のプロジェクトをクリックします。
- (2) 「ファイル」→「プロパティ」の順にクリックし、「プロパティ」ウィンドウを開きます。
- (3) 「プロパティ」ウィンドウで、「C/C++ビルド」→「設定」の順にクリックします。
- (4) 「ツール設定」タブを押下し、「Linker」→「セクション」の順にクリックして、「...」ボタンを押下し、「セクション・ビューアー」ウィンドウを開きます。
- (5) 「セクション・ビューアー」ウィンドウで、「セクションの追加」ボタンを押下して、RAM 領域に"RPFRAM2"セクションを追加し、「OK」ボタンを押下します。
