【注意事項】

R20TS0545JJ0100

CS+用 RL78 コード生成 (CS+ for CC),
 CS+用 RL78 コード生成 (CS+ for CA,CX),
 e² studio Code Generator プラグイン,
 RL78 コード生成支援ツール AP4

1. CSI および UART のコールバック機能設定に関する注意事項
2. CSI および UART の端子機能割り当てが解除される操作の注意事項

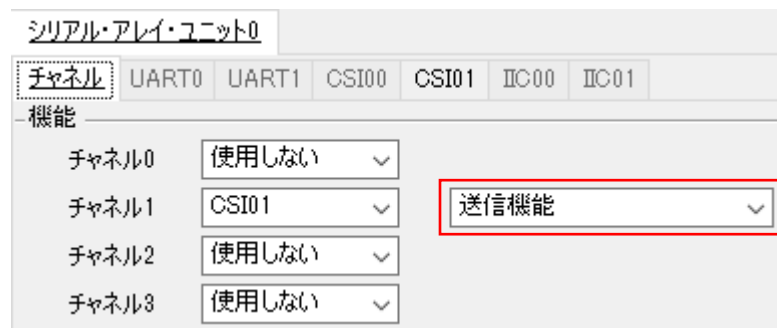
チャンネル設定で [送信機能] 選択時、CSI または UART で誤ったコールバック機能が有効となり、意図しないコールバック関数が生成される場合があります。

チャンネル設定で [送信機能] 選択時に [CSI01] タブを開いたとき、正しくは、“[送信完了] コールバック機能が有効”となっているべきところ、以下のように[受信完了]、および [オーバーランエラー] コールバック機能が有効となります。

シリアル・アレイ・ユニットのチャンネル設定後、下記赤枠の機能を変更する必要が無い場合は、選択しないでください。変更する必要がある場合は、下記赤枠の機能変更後、チャンネル設定を「使用しない」に戻してから設定してください。
