RENESAS TECHNICAL UPDATE

製品分類	システムLSI	発行番号	TN-RZ*-A0073A/J	Rev.	第1版
題名	アドバンスト5ポートスイッチ (A5PSW) 機能不具合および使用上の注意事項		情報分類	技術情報	
適用製品	下記参照	対象ロット等	関連資料	RZ/N1D グループ RZ/N1S グループ RZ/N1L グループ ユーザーズマニュアル (詳細は下記参照)	
		下記参照

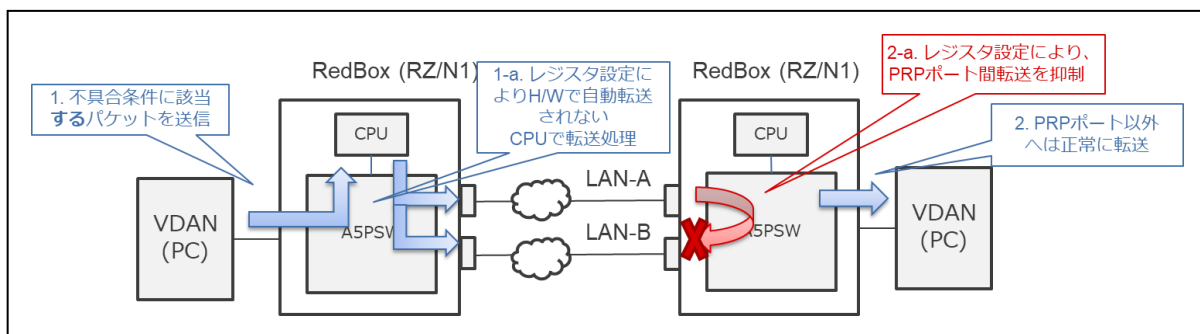
図 1：不具合条件に該当するパケットの転送例

PRP の規格では PRP グループのポート間での転送は発生しないのに対し、RZ/N1 の内蔵イーサネットスイッチ (A5PSW) では、パケットが特定の条件を満たす場合に、PRP ポート間で転送が発生します。

- ブロードキャストパケット
- フラディングの対象となるパケット (宛先アドレスがアドレステーブルに登録されていないユニキャストパケットやマルチキャストパケット)

- 不具合に該当するパケット (ブロードキャストおよびフラディングの対象となるパケット) が PRP ポートへ転送されないように、デフォルトマスクレジスタ (UCAST/BCAST/MCAST_DEFAULT_MASK) にて、PRP グループのポートに対応するビットを 0 に設定する
- 不具合条件に該当するパケット (ブロードキャストおよびフラディングの対象となるパケット) を転送する場合には、CPU を介してソフトウェアで転送する

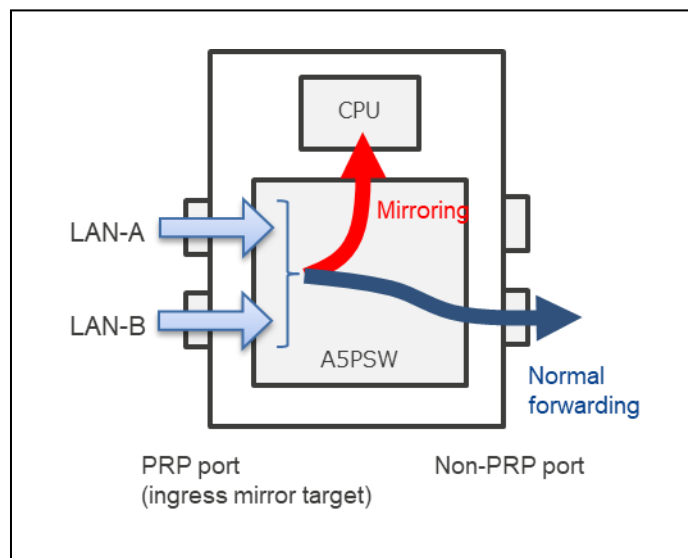
図 3：ミラーリングによるフレームの転送

PRP 誤 ID LAN-A/B カウントレジスタ (CntErrWrongLanA/B)が正常に動作しません。間違った LAN ID が付与されたパケットを受信しても、本カウンタで正常にカウントすることができません。

1. PRP ポートで受信するパケットを、LAN A と LAN B のどちらで受信したかを識別できるように管理用タグを付与させて管理ポートにミラー転送してください。
2. ホスト CPU は管理ポートに転送されたパケットの LAN ID が正しいか否かをソフトウェアで確認し、もし正しくなければソフトウェアで該当するフレーム数をカウントしてください。

CPU の負荷を下げるために、ミラーリングするパケットの数を MIRROR_CNT レジスタにより減らすことが可能です。例えば、以下のように状況に応じて設定を使い分ける事も可能です。

- 立ち上げ時：全パケットをミラーリングすることで、全数チェックを実施。正確に誤りを検出可能。
- 量産時：MIRROR_CNT レジスタに N を設定することで、ミラーリングするパケットを通常の 1/N にする。これにより検出感度は低下するものの、CPU 負荷も 1/N に削減可能。

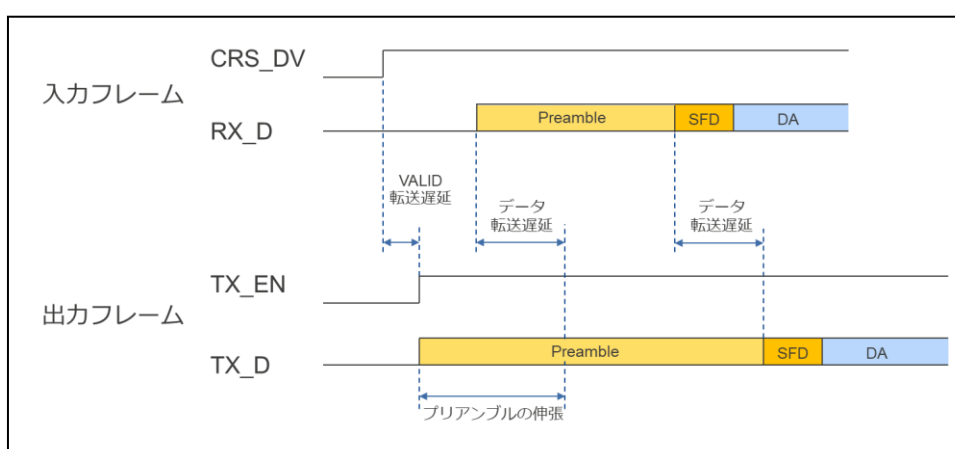
図 4：ハブモジュール使用時の入出力フレームのタイミング

ハブモジュールを使用するとき、AP5SW から出力されるフレームのプリアンブルは、入力されるフレームのプリアンブルに対して伸張されます。これはコリジョンを避けるためにできるだけ早くに次のデバイスにフレームの送信があることを示すために使用されています。プリアンブルの伸張はイーサネットとして許可されていますが、一部の POWERLINK サポートの装置で受信時に問題となることが判明しています。従って、POWERLINK をサポートする場合、ハブモジュールによる転送は使用しないでください。
