RENESAS TECHNICAL UPDATE

製品分類	システムLSI	発行番号	TN-RZ*-A0081A/J	Rev.	第1版
題名	UART DE 信号のハードウェア制御不具合		情報分類	技術情報	
適用製品	RZ/N1 シリーズ (詳細は下記参照)	対象ロット等	関連資料	RZ/N1 シリーズ ユーザーズマニュアル (詳細は下記参照)	
		全ロット

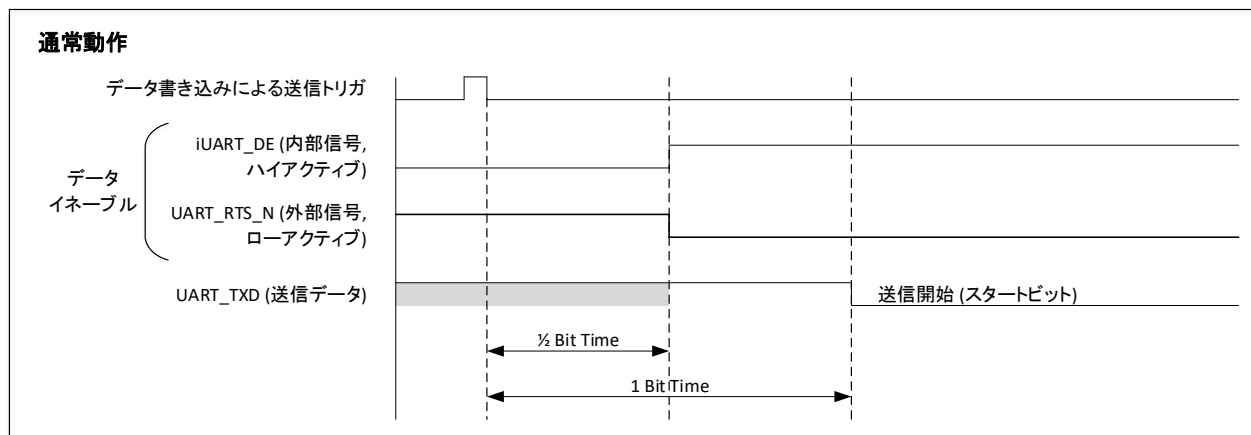
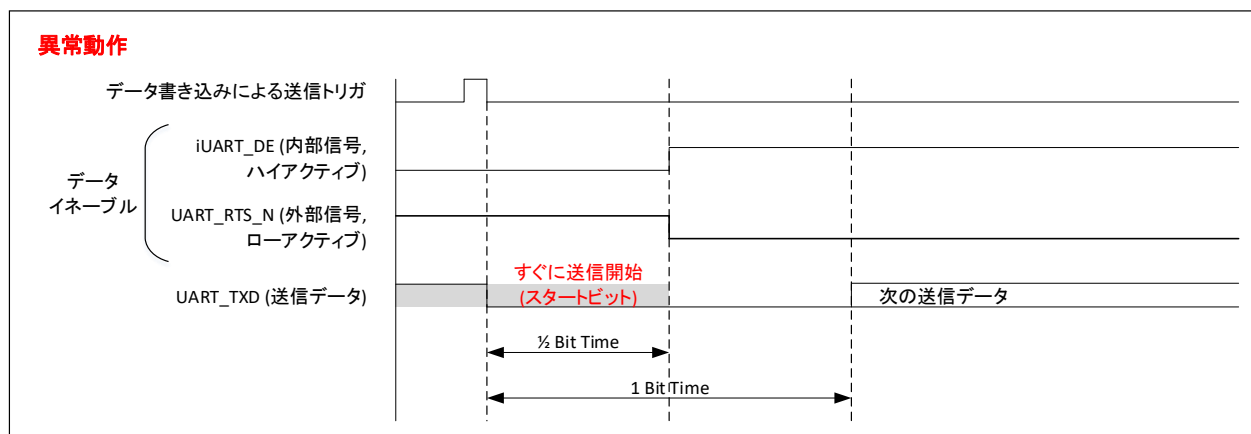
ハードウェア制御による DE 制御 (rUart_CTRLTO.bUart_EnableDE=1) を使用した場合、DE 信号がアサートされる前に送信データが出力される場合があります。

不具合が起こった場合、UART_TXD のスタートビットが先にアサートされ、0.5Bit 期間後に DE がアサートされます。これにより、受信側でスタートビットを正常に検出できない可能性が生じます。

ハードウェアによる DE 信号制御 (rUart_CTRLTO.bUart_EnableDE=1) は使用不可となります。

GPIO か rUart_MCR.bUart_RTS (rUart_MCR.bUart_AFCE=0 時) を使用し、ソフトウェアにより DE 信号を制御して下さい。
