# マイクロコンピュータ技術情報

<b>技術通知</b>  32ビットマイクロコントローラ V850E/ME2 使用制限事項通知改版の件		発行番号	ZBG-CC-07-0022号	1/1	
		発行日	2007年10月1日		
		発行元	NECエレクトロニクス株式会社 マイクロコンピュータ事業本部 汎用マイコンシステム事業部 第二製品ソリューショングループ		
文書分類	○	使用制限事項	バージョン・アップ	ドキュメント誤記訂正 (正誤表)	その他
関連資料	V850E/ME2 ユーザーズ・マニュアル (ハードウェア編)		資料番号: U16031JJ5V0UD00 (第5版)		
	V850E1 ユーザーズ・マニュアル (アーキテクチャ編)		資料番号: U14559JJ3V1UD00 (第3版)

## V850E/ME2の使用制限事項一覧

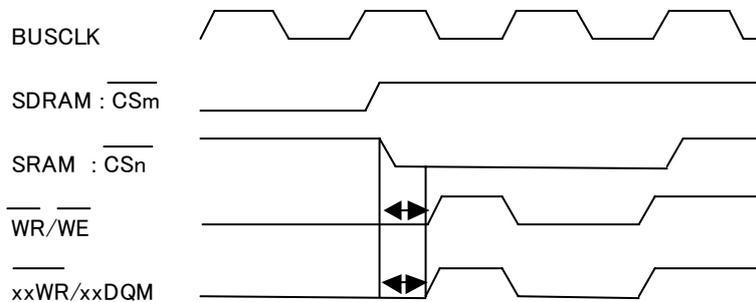
UU/UL/LU/LLWR信号(以下xxWR信号)とUU/UL/LU/LLDQM信号(以下xxDQM信号)は兼用端子(xxWR/xxDQM)となっています。また、WR信号とWE信号は兼用端子(WR/WE)となっています。このため、SDRAMアクセスの直後にSRAMインタフェースのデバイスへのアクセスが発生した場合、xxDQM(xxWR)信号の立ち上がり、もしくはWE(WR)信号の立ち上がり(インアクティブ・タイミング)が、次のSRAMインタフェースのデバイスのサイクルに掛かり、誤書き込みが発生する可能性があります(下図参照)。

xxWR/xxDQM信号の立ち上がり、WR/WE信号の立ち上がりより先に、SRAMのCSn信号が立ち下がるため、誤書き込みが発生する可能性があります。

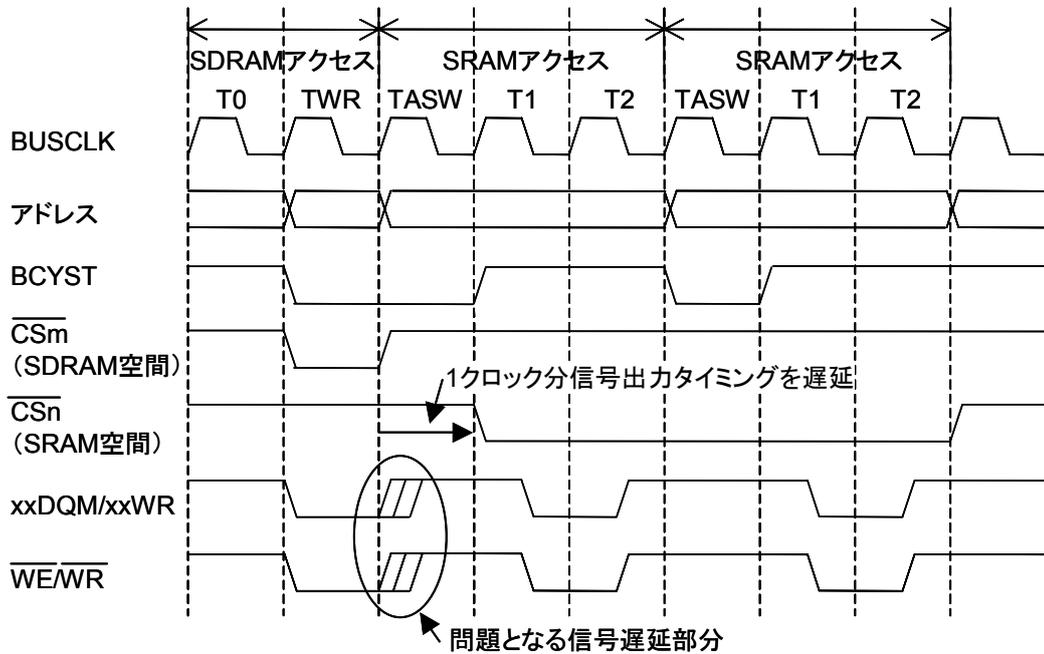
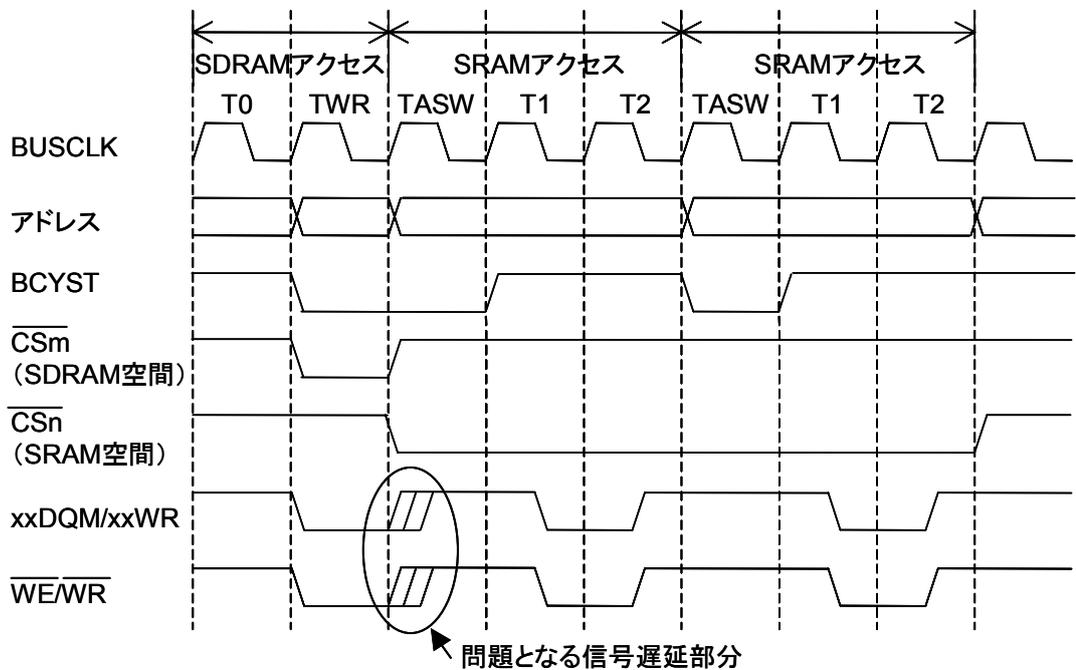
SDRAMアクセス直後のSRAMアクセス

(SDRAMアクセス後にSRAMアクセスが2回続いた場合)

SRAMの設定：アドレス・セットアップ・ウエイト=1、データ・ウエイト=0、CSCDn=1

: 上図は、いずれもT0ステートが挿入されない場合のタイミング図です(T0ステートが挿入された場合は、本問題は発生しません)。T0ステートが挿入されないタイミングに関しては、ユーザズ・マニュアルをご参照ください。

本不具合への対策として、E規格以降の製品では、PFCCSレジスタのビット0、4、6、7に、以下の機能を追加します。

ビット位置	ビット名	意味
0,4,6,7	CSDCn	このビットをセット(1)すると、対応するチップ・セレクト信号(CSn)の立ち下がりタイミングを1クロック遅らせます。 CSn 信号以外の出力タイミングは変わりません。

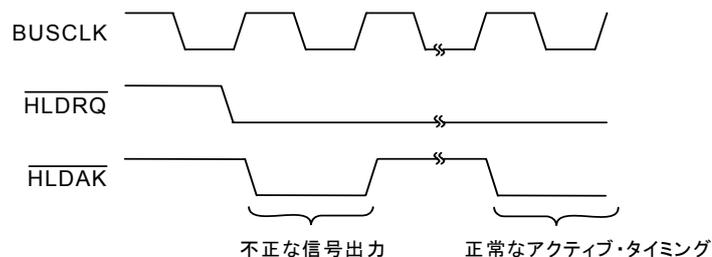
以下の3項目のいずれか1つの動作とHLDRQ端子へのアクティブ・レベルの入力(立下り)が競合した場合、HLD A K信号が不正に1BUSCLKのみアクティブになり、一旦インアクティブになった後、数BUSCLK後に再びアクティブになることがあります(この(2回目の)アクティブ動作が正常なHLD A K信号の動作)(下図参照)。

## 【現象2の該当条件】

- ・バス・ホールド機能を使用している。
- ・SDRAMを使用している。もしくはソフトウェアSTOP、またはIDLEモードを使用している。

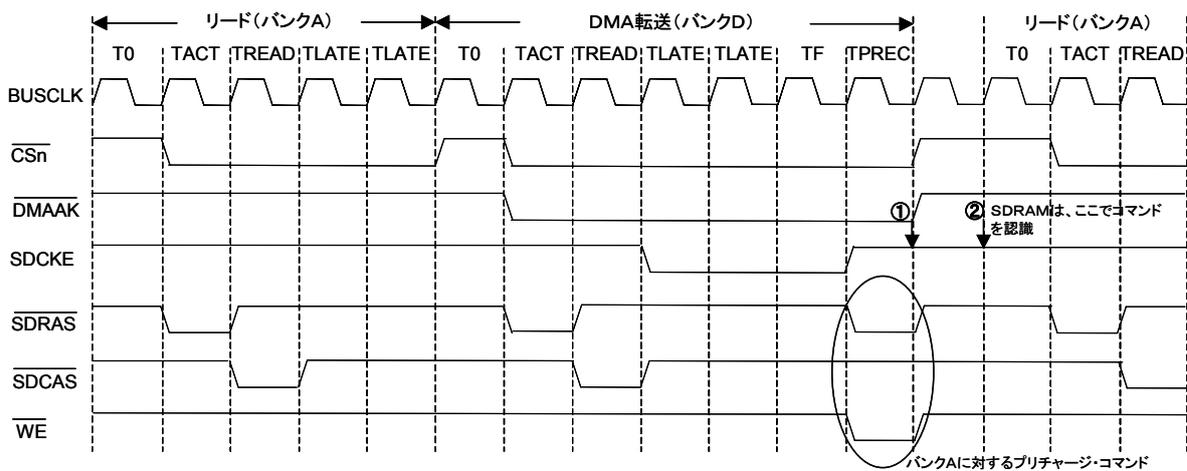
S D R A Mに対するリードまたはライト動作と、そのS D R A Mを対象とするフライバイDMA転送の一連の動作において、S D R A Mのバンク・チェンジが発生した場合、プリチャージ・コマンドが不正なタイミングで発生し、その結果、以降のS D R A Mアクセスが不正になる場合があります。また、S D R A Mに対するレイテンシが3の場合、またはDMAのデータ転送サイズがS D R A Mに対するバス幅よりも大きく設定されている場合には、バンク・チェンジの発生の有無に拘わらず、フライバイ転送後のS D R A Mに対するアクセス・コマンドが不正なタイミングで発生し、その結果、以降のS D R A Mアクセスが不正になる場合があります。

上記製品は、S D R A Mを対象とするフライバイDMA転送時のウェイト制御を、S D C K E信号をインアクティブ(Lレベル)にすることで行ないます。あるバンク(バンクAとします)へのS D R A Mアクセスの後、別のバンク(バンクDとします)に対するDMA転送が発生した場合、上記製品は、S D C K E信号をアクティブ(Hレベル)にした直後に、プリチャージ・コマンドを発行(下図 部分)します。しかしながら、S D R A Mは、S D C K E信号のHレベルを検出した次のクロックの立下り(下図 部分)でしか、コマンドを受け付けられません。このため、上記製品から出力されたプリチャージ・コマンドは認識されず、DMA転送の後に発生したバンクAに対するS D R A Mアクセスが不正になります。

SDRAM 外部I/OへのフライバイDMA転送を行なわれる場合は、2サイクル転送をご使用ください。

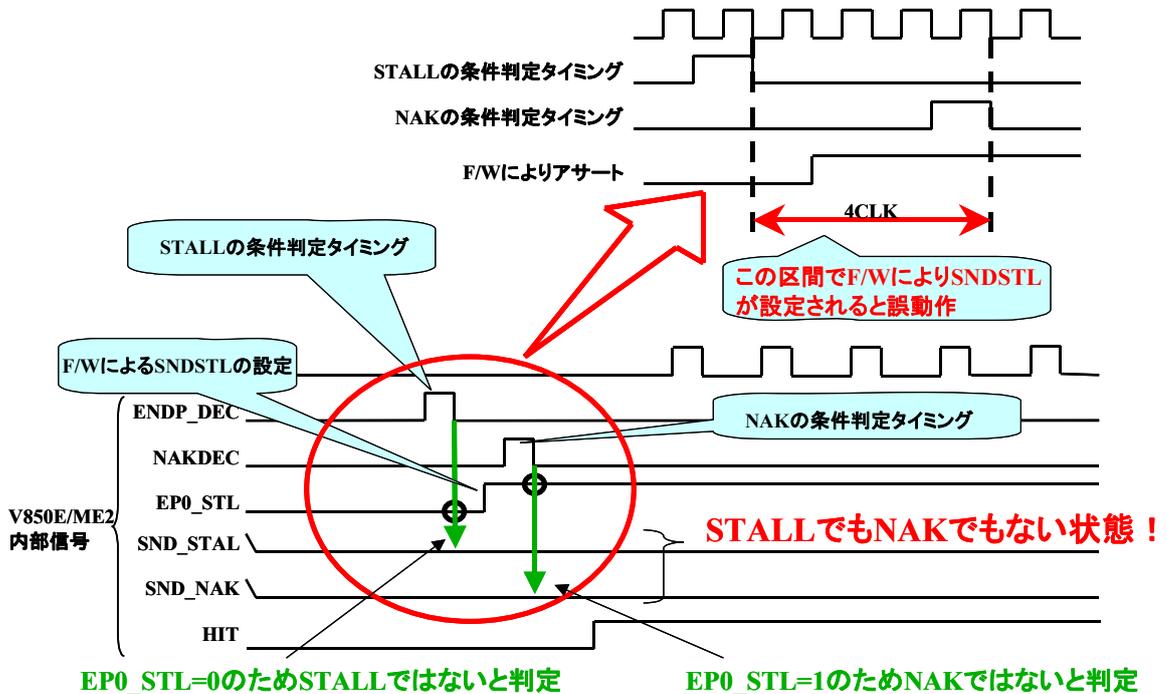
### 不具合発生時の詳細タイミング

EP0に対するIN転送Token Phase中のある特定区間(4USB CLK間)に、UF0SDSレジスタのSNDSTLビットがセットされた場合、Data Phaseが正常に終了できません(“00H”を送信し続けます)(詳細タイミングは下図参照)。

V850E/ME2のUSB機能は、デバイス内部でSTALL応答を実行可能状態になったことを判定するタイミングと、次のNAK応答の実行を判定するタイミングに、4USBCLKの差があります。この4USBCLK間に、ソフトウェアによりUF0SDSレジスタのSNDSTLビットがセットされた場合、STALLでもNAKでもない状態となり、不具合が発生します。

ファンクション・ドライバが認識できないデバイス・リクエストを出力しないように、ホスト・ドライバを作成してください。
