# マイクロコンピュータ技術情報

| 32ビットマイクロコンピュータ<br>V850E／SV2<br>使用制限事項の件 | | | | 発行番号 | SBG-DT-04-0045号 | 1/3 |
| | | | | 発行日 | 2004年 2月 9日 | |

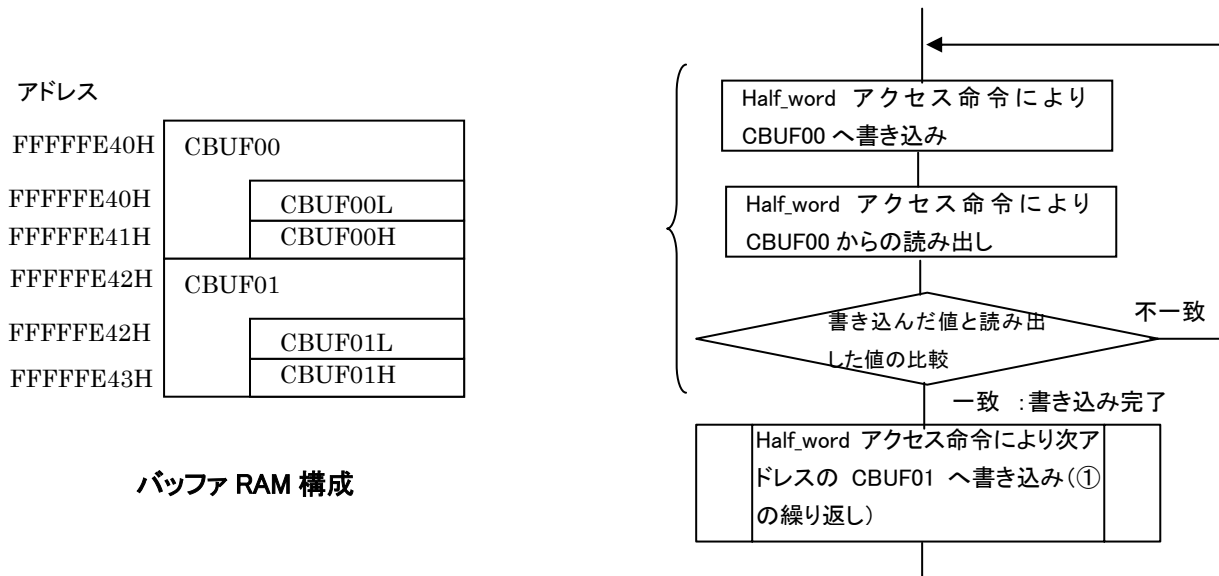
### ＜バッファ RAM への書き込み例(CBUF00-CBUF01 への書き込み例)＞

などの場合があり、バッファRAM に正しいデータを書き込めません。(n=0,1 m=0-15)

Half\_Word アクセス命令(ST.H)による書き込み後、その内容を読み出し、ベリファイを行い、異なったデータの場合は再度書き込みを行い、正しいデータとなるまで繰り返し実行してください。

奇数バイト数のデータを書き込む場合は、上位アドレス番地のバッファ RAM(CBUFnmH)にはダミーデータを書き込んでください。(n=0,1 m=0-15)

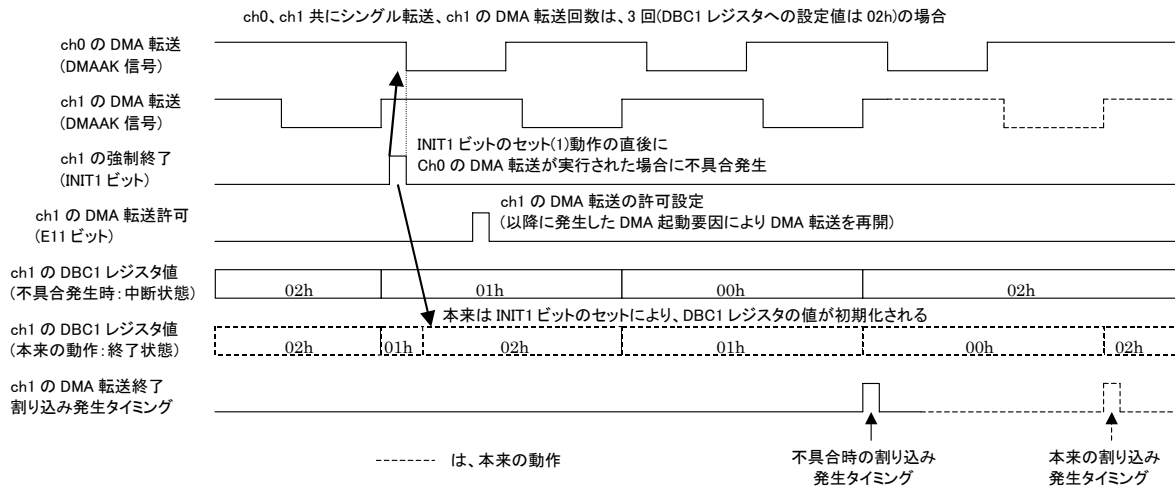
DCHCnレジスタのINITnビットの操作により、DMA転送を強制終了する場合、INITnビットをセット(1)したにも拘わらず、強制終了されずに中断状態になる場合があります。このため、強制終了させたはずのチャンネルのDMA転送を再開させた場合に、想定外の転送回数完了後にDMA転送が終了し、DMA転送終了割り込みが発生することがあります(n=0-3)。本不具合は、強制終了(INITnビットのセット(1))の直後にDMA転送が実行された場合に発生します(下図参照)。

以下のいずれかの手順によりソフトウェアにて回避可能です。

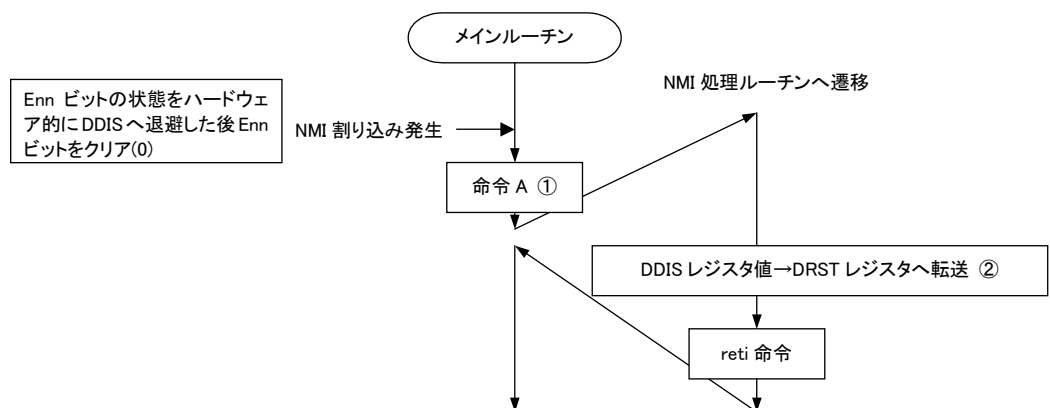
### 動作例

上記命令Aで、DCHCnレジスタのEnnビットを操作し、DMAを禁止／許可にした場合、上記①と②で、各DMAチャンネルの禁止／許可状態に不整合が生じるため、正常に中断されたDMA転送を正常に状態復帰できません。

また、DCHCnレジスタのソフトウェアトリガ(STGn)ビットをセット(1)している状態において、命令AでEnnビットがセット(1)された場合、NMI処理ルーチン内でもDMA転送が行われます。

NMIにより強制中断されたDMA転送は、再度初期化して実行してください。
