MAEC TECHNICAL NEWS

No. 7600-07-0107

M37641 の USB コントロールリードコマンド
に関する注意事項

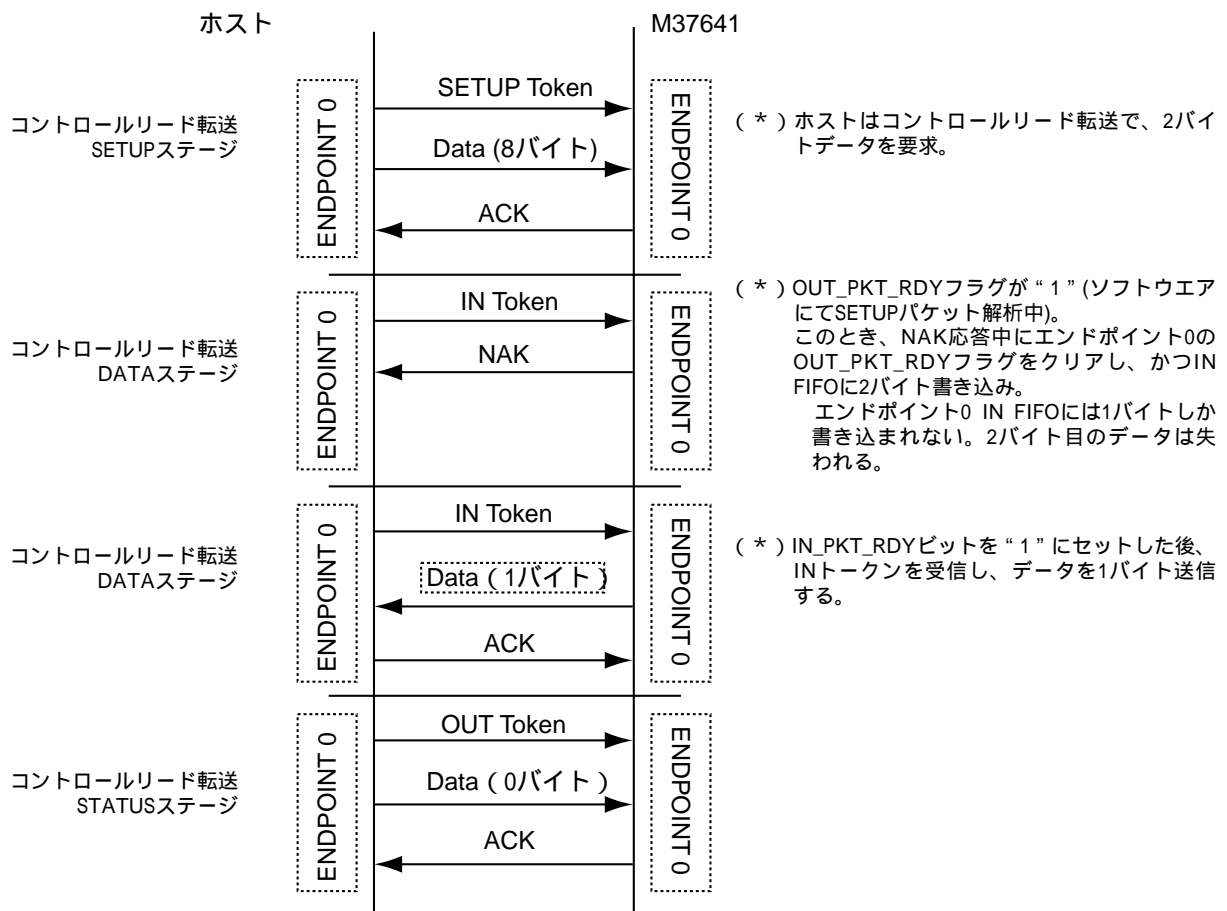
現象具体例

これは、エンドポイント0のOUT_PKT_RDYフラグがセットされた状態で、エンドポイント0のUSB制御ユニットがデータステージのINトークンに対してNAK応答している間に、ソフトウェアにてOUT_PKT_RDYフラグをクリアし、かつ、その直後にIN FIFOにデータを書き込んだ場合に発生します。この後、IN_PKT_RDYビットをセットしてホストから新たなINトークンを受信すると、最初の1バイト以外のデータは失われ、ホストに対して転送されません。

コントロールリード転送（リードデータは2バイト）の例を下記に示します。
 コントロールリード転送（エンドポイント0）のDATA ステージにおいて、
 M37641 が1バイトのみデータを送信します

この現象は、OUT_PKT_RDYフラグをクリアしてからエンドポイント0のIN FIFOにデータを書き込むまでに、最低25クロックサイクル(= 12MHzの場合)の遅延を持たせることで対策可能です。

アセンブラ言語	プログラミング対策例
USBINDEX .EQU	0058h
IN_CSR .EQU	0059h
USBFIFO0 .EQU	0060h
[USBINDEX] = 00h	;
[IN_CSR6] = 1	;OUT_PKT_RDY フラグをクリア
;	
x = \$05	;25 サイクル以上ウエイト
do	;
x = --x	;
while x != 0	;
;	
[USBFIFO0] = 00h	;FIFO ヘデータ書き込み
[USBFIFO0] = 00h	;
[IN_CSR] = 00001010b	;DATA_END ビットと IN_PKT_RDY ビットをセットし、
	;パケットデータ準備完了
