MESC TECHNICAL NEWS

No. M7700-99-9905

7900シリーズ プログラミング上の注意事項

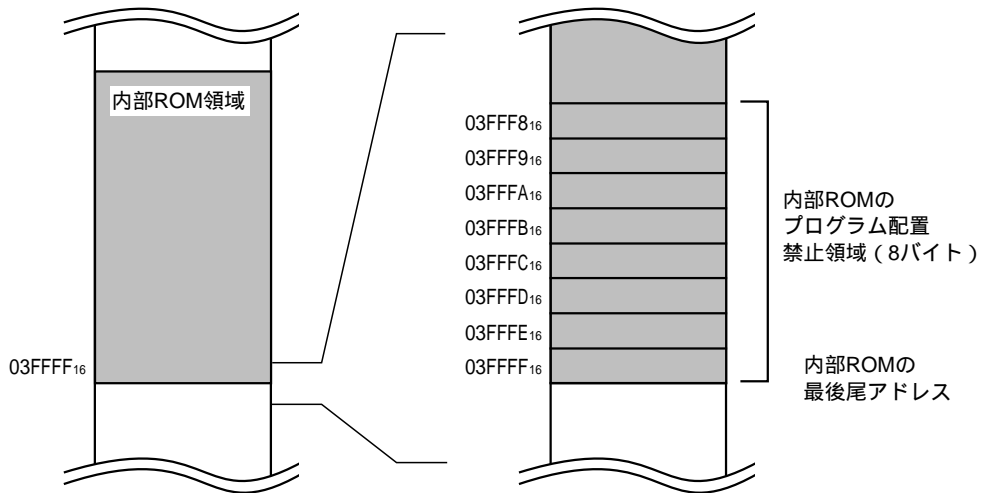
内部ROMの最後尾アドレスが03FFFF₁₆の場合

内部ROMの最後の8バイトにはプログラムを配置しないでください。
内部RAMの後が外部領域の場合、内部RAMの最後の8バイトには、プログラムを配置しないでください。

上記領域に配置したプログラムを実行すると、暴走する場合があります。

上記領域にデータを配置する場合は、問題ありません。
内部RAMの後に内部ROMが連続している場合は、内部RAMの最後の8バイトに、プログラムを配置しても問題ありません。
