技術通知 78K0/Kx2 マイクロコントローラ	発行番号	ZBG-CC-08-0012号	1/4		
	発行日	2008年7月14日			
	発行元	NEC エレクトロニクス株式会社 マイクロコンピュータ事業本部 汎用マイコンシステム事業部 製品ソリューショングループ			
文書分類	○	使用制限事項	バージョン・アップ	ドキュメント誤記訂正	その他
関連資料	78K0/KB2 ユーザーズ・マニュアル (従来規格品) 78K0/KC2 ユーザーズ・マニュアル (従来規格品) 78K0/KD2 ユーザーズ・マニュアル (従来規格品) 78K0/KE2 ユーザーズ・マニュアル (従来規格品) 78K0/KF2 ユーザーズ・マニュアル (従来規格品) 78K0/Kx2 ユーザーズ・マニュアル (拡張規格品) 78K0/Kx2 アプリケーション・ノート		資料番号: U17328JJ5V0UD00 (第5版) 資料番号: U17336JJ5V0UD00 (第5版) 資料番号: U17312JJ5V0UD00 (第5版) 資料番号: U17260JJ6V0UD00 (第6版) 資料番号: U17397JJ5V0UD00 (第5版) 資料番号: U18598JJ1V0UD00 (第1版) 資料番号: U17739JJ3V0AN00 (第3版)

1. 対象製品

78K0/Kx2 マイクロコントローラ全製品:

◆低電圧検出機能(LVI)制限事項③

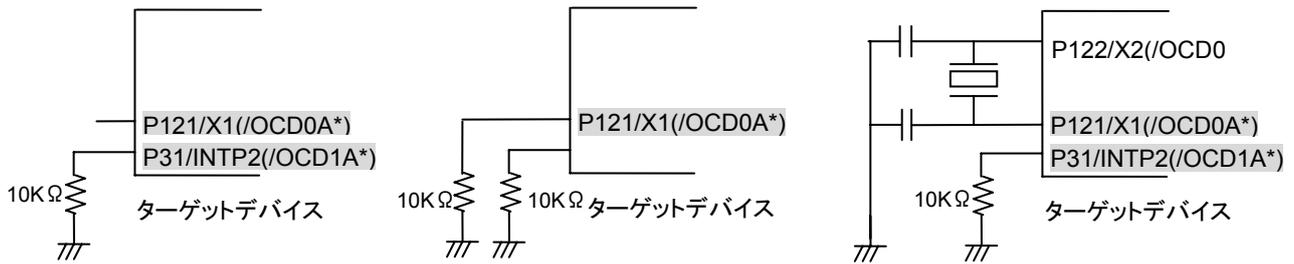
フラッシュ・メモリのプログラミングにおける端子処理例

対象製品は製品内部の回路構成が原因でフラッシュ・メモリのプログラミングの際、書き込みエラーが発生することがございます。この問題は P31/INTP2(/OCD1A*), P121/X1(/OCD0A*)端子の端子処理によって発生致します。尚、セルフ・プログラミングでは問題ございません。

P31/INTP2(/OCD1A*)と P121/X1(/OCD0A*)の端子処理と現象発生との関係は下記の通りです。

フラッシュ・メモリのプログラミングを行う場合は下記のように処理してください。

- ・ P121/X1(/OCD0A*)端子をプルアップしないでください。
- ・ P31/INTP2(/OCD1A*)端子はプルダウンしてください。

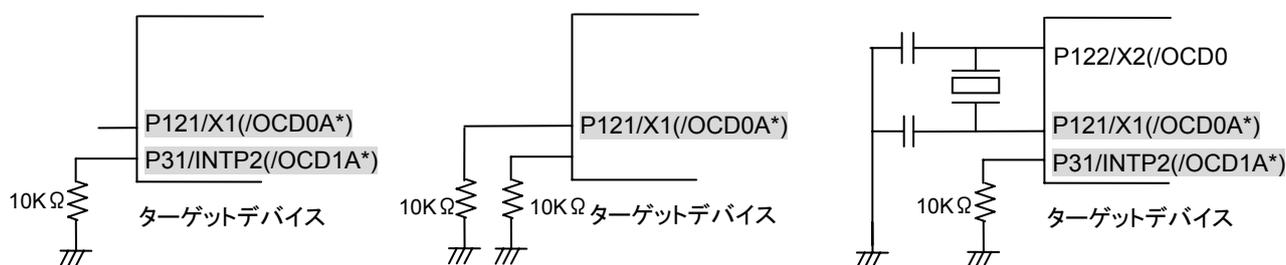
フラッシュ・メモリのプログラミングにおける端子処理例

対象製品は製品内部の回路構成が原因でフラッシュ・メモリのプログラミングの際、書き込みエラーが発生することがあります。この問題はP31/INTP2(/OCD1A*)、P121/X1(/OCD0A*)端子の端子処理によって発生します。

フラッシュ・メモリのプログラミングを行う場合は下記のように処理してください。

- ・ P121/X1(/OCD0A*)端子をプルアップしないでください。
- ・ P31/INTP2(/OCD1A*)端子はプルダウンしてください。

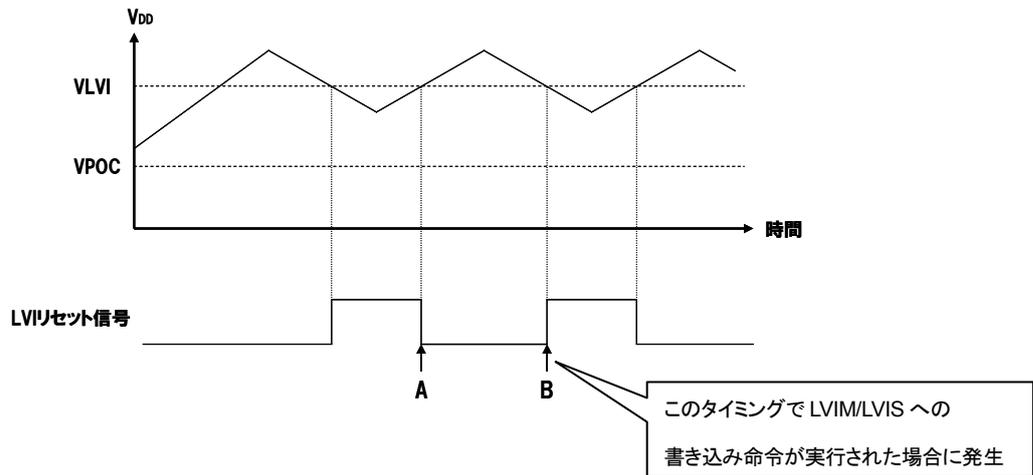
図2 LVIリセットとLVIM/LVISレジスタへの書き込みの競合例

LVI 検出電圧(VLVI)付近でVDD 電圧が揺れた場合、LVIリセットが何度も発生します。リセット解除後、必ずLVIMとLVISを初期設定するプログラムの場合、LVIリセット解除のタイミング(図2のA)からLVIリセット発生のタイミング(図2のB)と、リセット解除からLVIM、LVISを初期設定するまでの時間が一致した場合、本現象が発生します。

- ① LVIをリセットに設定した場合、以後LVIMレジスタ、LVISレジスタに書き込みを行わないでください。
- ② LVIM、LVISレジスタへの設定を行う前にLVIMのビット7(LVION)が"0"であることを確認して下さい。LVIONが"1"だった場合はLVIM、LVISへの設定は行わないようにして下さい。この対策により外部リセット入力、POCリセット、ウォッチドッグ・タイマ(WDT)リセットの場合はLVIM、LVISの設定を行い、LVIリセットの場合はLVIM、LVISの設定を行いません。

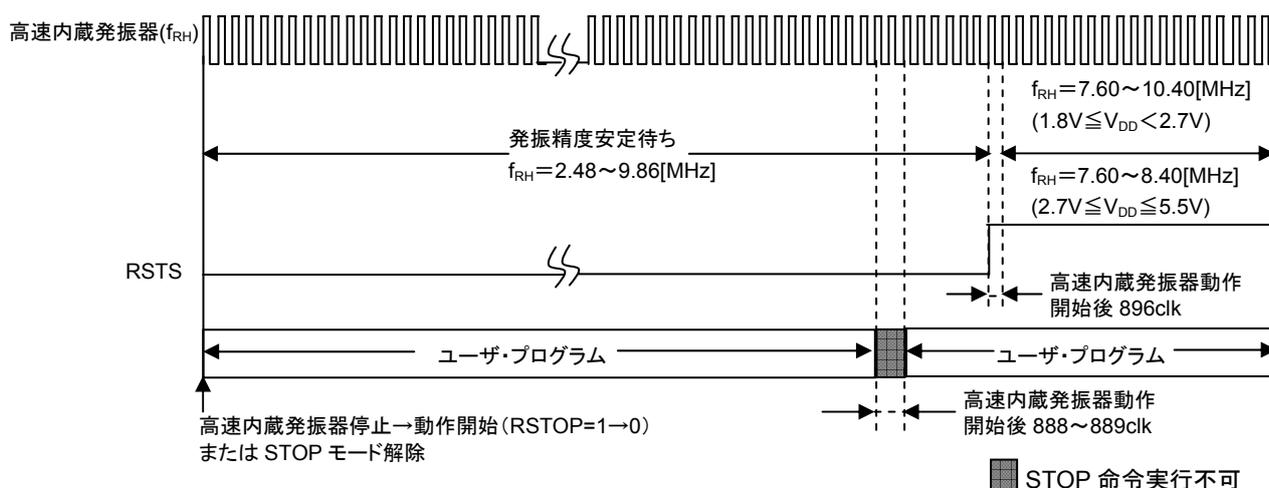
図 1-1 高速内蔵発振器停止→動作開始時または STOP モード解除後に制限事項の対象となる範囲

高速内蔵発振器 (f_{RH}) を CPU クロック (f_{CPU}) として使用しているお客様で、高速内蔵発振器が発振安定 ($RSTS=1$) する前に、下記のタイミングで STOP 命令を実行する場合に対象となります。

- ・ 高速内蔵発振器停止 ($RSTOP=1$) → 動作開始時 ($RSTOP=0$) から高速内蔵発振器 888~889 クロックの 1 クロックの期間
- ・ STOP モード解除時から高速内蔵発振器 888~889 クロックの 1 クロックの期間
- ・ POC 以外でリセット解除を行った場合、リセット処理完了から 408~701 クロックの期間 (POC 以外のリセットとは、WDT リセット、LVI リセット、外部リセット端子入力によるリセット)

高速内蔵発振器の発振安定状態への移行タイミングとSTOPモードへの移行タイミングが競合した場合、STOPモードへの移行が正常に行われなくなります。それにより下記の現象が発生します。

- ・ 割り込みによるSTOPモードからの復帰ができなくなる。
- ・ 高速内蔵発振器が停止しないため、通常のSTOPモードより消費電流の値が150~400[uA]程度大きくなる。

- ① RSTS=1 となっていることを確認後、STOP命令を実行する。
- ② STOP命令実行のタイミングを制限事項の対象となる範囲外に変更する。

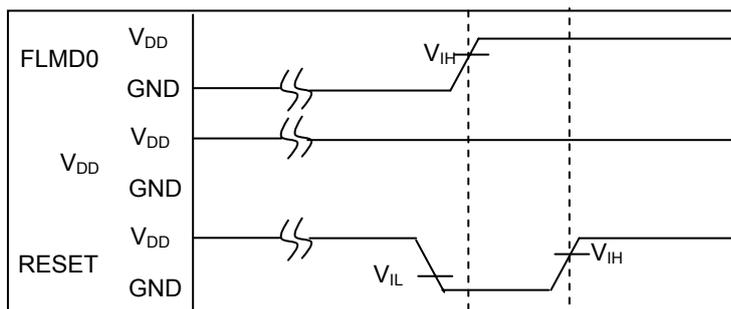
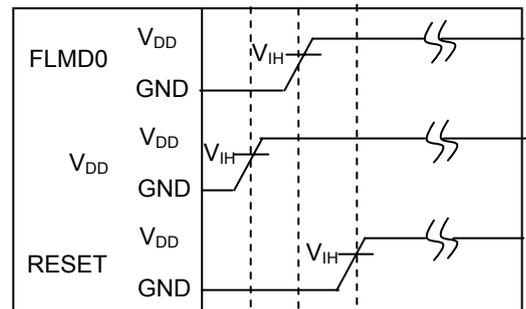
図 2-1 フラッシュ・メモリ・プログラミング・モード引き込みの種類

- ・ フラッシュ・メモリ・プログラマ(PG-FP5)または MINICUBE2 で書き込みを行っているお客様で、Run After Disconnect 機能を使用している場合。
- ・ プログラマ編アプリケーション・ノート(U17739JJ2V0AN00)を参考に書き込み環境を構築しているお客様で、ユーザ・プログラム動作からフラッシュ・メモリ・プログラミング・モードへの引き込み(図 2-1 ①)を行う場合。

ユーザ・プログラム実行から、電源電圧を POC 検出電圧($V_{POC}=1.59[V] \pm 0.15[V]$)まで下げずにフラッシュ・メモリ・プログラミング・モードへ引き込む際の外部 RESET 端子によるリセット期間が 1950[ms]より短い場合、下記現象が発生する場合がございます。

- ・ リセット解除した瞬間に POC リセットが発生し、正常にフラッシュ・メモリ・プログラミング・モードに移行しない。そのため書き込み処理が行われず、ユーザ・プログラムが実行される。

フラッシュ・メモリ・プログラミング・モード引き込み時の外部 RESET 端子の制御において、1950[ms]以上のリセット期間を確保することで本現象を回避可能です。

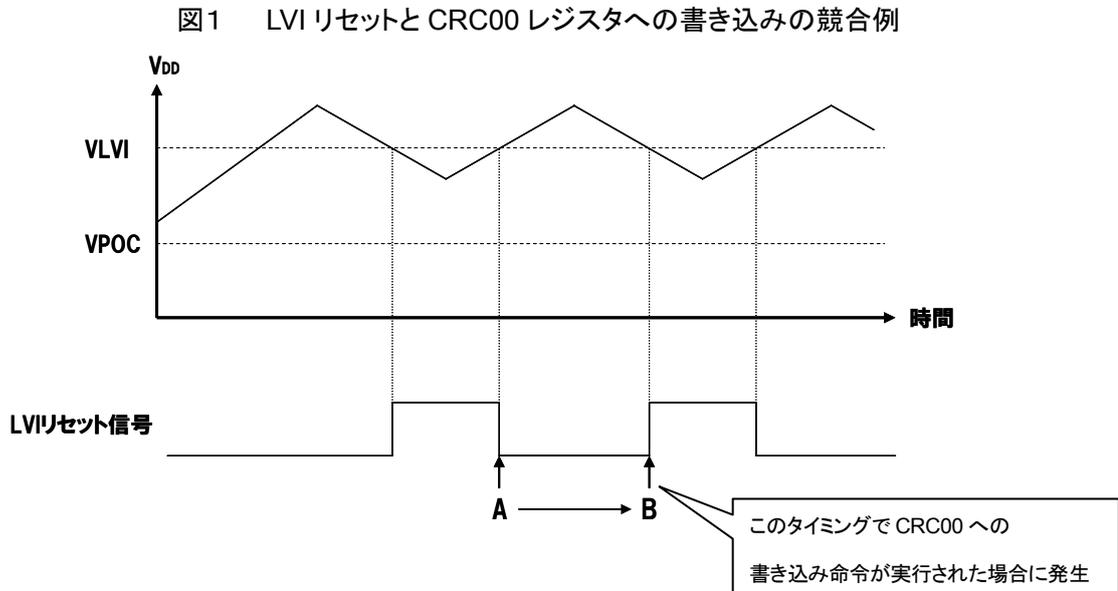
低電圧検出回路(LVI)によるリセット発生と、16ビット・タイマ/イベント・カウンタ00のキャプチャ/コンペア・コントロール・レジスタ00(CRC00)への書き込みが競合した場合、LVISEL ビットが“1”になる場合があります。その結果、電圧検出がVDDからEXLVI端子入力の電圧検出に切り替わることがあります。

リセット発生時には、内部アドレスバス/データバスの状態はそれぞれFFFFH/FFHになります。CRC00レジスタ(アドレス:FFBCH)への書き込み命令実行時にLVIによるリセットが発生した場合、アドレスバスの値がFFFFHに変化する過程で、一瞬“FFBEH”番地(LVIMレジスタ)を指す場合があります。これにより、LVIMレジスタに誤ってその際のデータバス値(FFH)が書き込まれます。レジスタへの書込みは8ビット操作命令、1ビット操作命令どちらも対象となります。

LVI 検出電圧(VLVI)付近で VDD 電圧が揺れた場合、LVI リセットが繰り返し発生します。リセット解除後、CRC00 を初期設定するプログラムの場合、LVI リセット解除のタイミング(図1の A)から LVI リセット発生のタイミング(図1の B)と、リセット解除から CRC00 を初期設定するまでの時間が一致した場合、本現象が発生します。

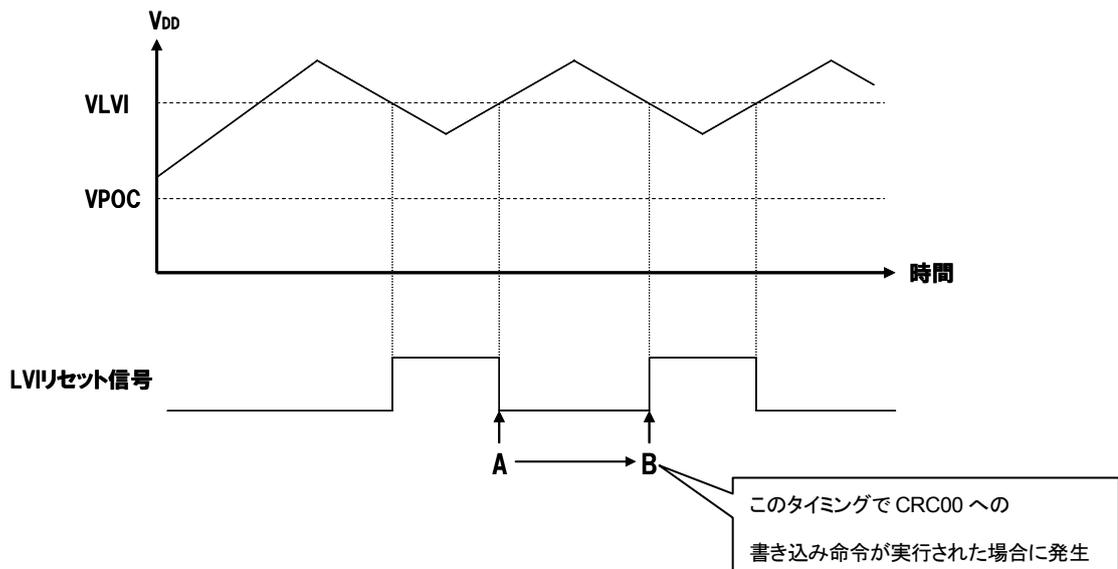
図1 LVI リセットと CRC00 レジスタへの書き込みの競合例

低電圧検出回路(LVI)によるリセットと、16ビット・タイマ/イベント・カウンタ00のキャプチャ/コンペア・コントロール・レジスタ00(CRC00)への書き込みが競合した場合、LVIMレジスタの書き込み可能なビットが“0”になる場合があります。その結果、以下の3つの現象が発生することがあります。

- ・ LVION が 1 から 0 に変わる : LVI 動作許可から動作禁止に切り替わる。
- ・ LVIMD が 1 から 0 に変わる : LVI の動作モードがリセットモードから割り込みモードに切り替わる。
- ・ LVISEL が 1 から 0 に変わる: 検出電圧が外部入力端子(EXLVI 端子)から電源電圧(VDD)に切り替わる。

リセット発生時には、内部アドレスバス状態は FFFFH になります。CRC00 レジスタ(アドレス:FFBCH)への書き込み命令実行時にLVIによるリセットが発生した場合、アドレスバスの値が FFFFH に変化する過程で、一瞬“FFBEH”番地(LVIM レジスタ)を指す場合があります。これにより、LVIM レジスタの一部に誤って、その際のデータバス値が書き込まれてしまいます。レジスタへの書き込みは8ビット操作命令、1ビット操作命令どちらも対象となります。

LVI 検出電圧(VLVI)付近で VDD 電圧が揺れた場合、LVI リセットが繰り返し発生します。リセット解除後、CRC00 を初期設定するプログラムの場合、LVI リセット解除のタイミング(図1の A)から LVI リセット発生のタイミング(図1の B)と、リセット解除から CRC00 を初期設定するまでの時間が一致した場合、本現象が発生します。

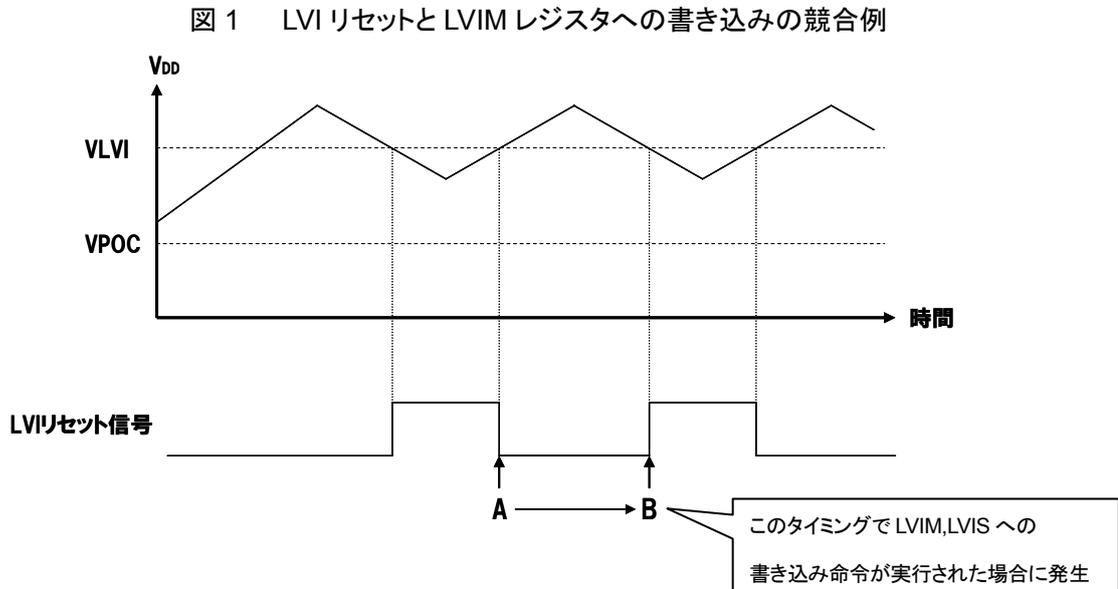
低電圧検出回路(LVI)によるリセットと、LVI の動作を設定するレジスタ(LVIM、LVIS)への書き込みが競合した場合、競合したレジスタの書き込み可能なビットが“0”になる場合があります。その結果、以下の 3 つの現象が発生することがあります。

- ・ LVION が 1 から 0 に変わる :LVI 動作許可から動作禁止に切り替わる。
- ・ LVIMD が 1 から 0 に変わる :LVI の動作モードがリセットモードから割り込みモードに切り替わる。
- ・ LVISEL が 1 から 0 に変わる:検出電圧が外部入力端子(EXLVI 端子)から電源電圧(VDD)に切り替わる。
- ・ LVIS レジスタ値が変わる :LVI の検出電圧が設定値よりも大きい値となる。

LVIM と LVIS に接続されているデータバスはリセットされると Low(“0”)になります。また、これらの2つのレジスタは LVI リセットによってレジスタ値はクリアされない仕様となっております。

レジスタに値を書き込む場合、CPU はデータバスに書き込む値をセットし書き込み信号が発生すると所定のレジスタに値が書き込まれます。しかし LVI リセットによってデータバスがリセットされたタイミングでレジスタに書き込みを行うと、データバスのリセット値である“0”が誤って書き込まれる場合がございます。レジスタへの書き込みは 8 ビット操作命令、1 ビット操作命令どちらも対象となります。

LVI 検出電圧(VLVI)付近で VDD 電圧が揺れた場合、LVI リセットが何度も発生します。リセット解除後、必ず LVIM と LVIS を初期設定するプログラムの場合、LVI リセット解除のタイミング(図 1 の A)から LVI リセット発生までのタイミング(図 1 の B)と、リセット解除から LVIM、LVIS を初期設定するまでの時間が一致した場合、本現象が発生します。
