技術通知  78K0/1x2 マイクロコントローラ		発行番号	Z B G - C E - 0 9 - 0 0 0 1	1 / 2		
		発行日	2 0 0 9 年 6 月 1 0 日			
		発行元	NECエレクトロニクス株式会社 マイクロコンピュータ事業本部 汎用マイコンシステム事業部 分野マーケティンググループ			
文書分類	○	使用制限事項	バージョン・アップ	○	ドキュメント誤記訂正	その他
関連資料	78K0/1x2 ユーザーズ・マニュアル			資料番号:U19353JJ2V0UD00(第2版)

78K0/1x2 マイクロコントローラについて、ユーザーズ・マニュアルの誤記訂正と制限事項がございます。

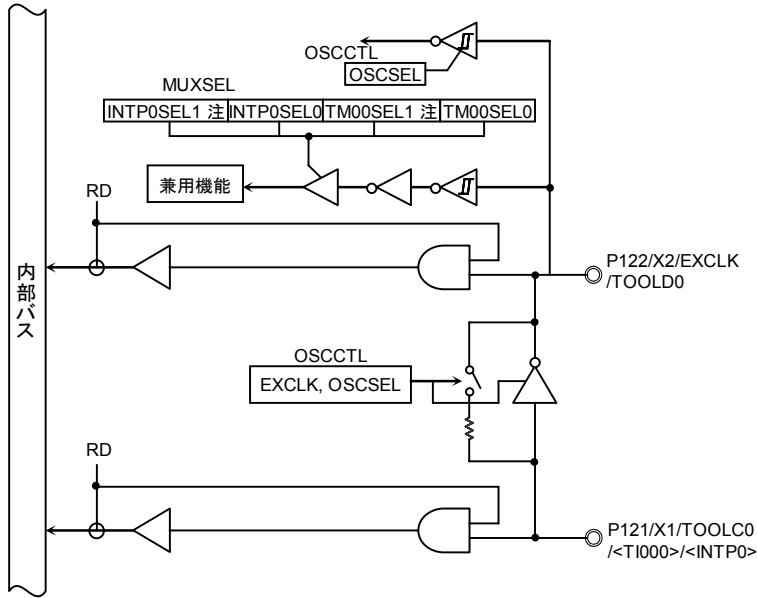
- ページ 120 図 4-23 P121,P122 のブロック図

ユーザズ・マニュアルのポート機能の章に、ポート 121(P121)兼用機能の誤記訂正がございます。

<誤>

ユーザズ・マニュアルの次回改版時(2009年7月予定)に修正いたします。
