MESC TECHNICAL NEWS

No. M740-88-0008

7532/7536 グループ USB 機能使用時のソフトウェア上の注意事項

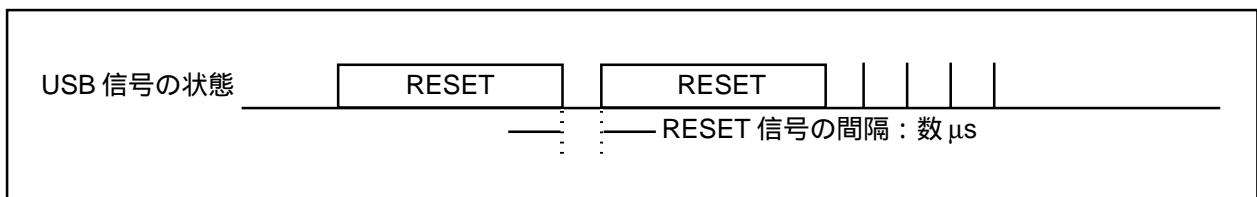
図1.USB RESET 信号の間隔が短い場合の状態例

図1のように連続するUSB RESET信号の間隔が短い場合(数 μ s程度)、一度目のUSB RESETに対する要求フラグの初期化処理は、二度目のUSB RESET信号を検出する前に終了する必要があります。

(* USBリセット要求フラグ[RSTRQ]がクリアされた時)

したがって、USB RESET信号の終了*直後にUSB割り込み要因判別レジスタ2及びUSB割り込み制御レジスタを初期化するようにソフトウェアを設計してください。

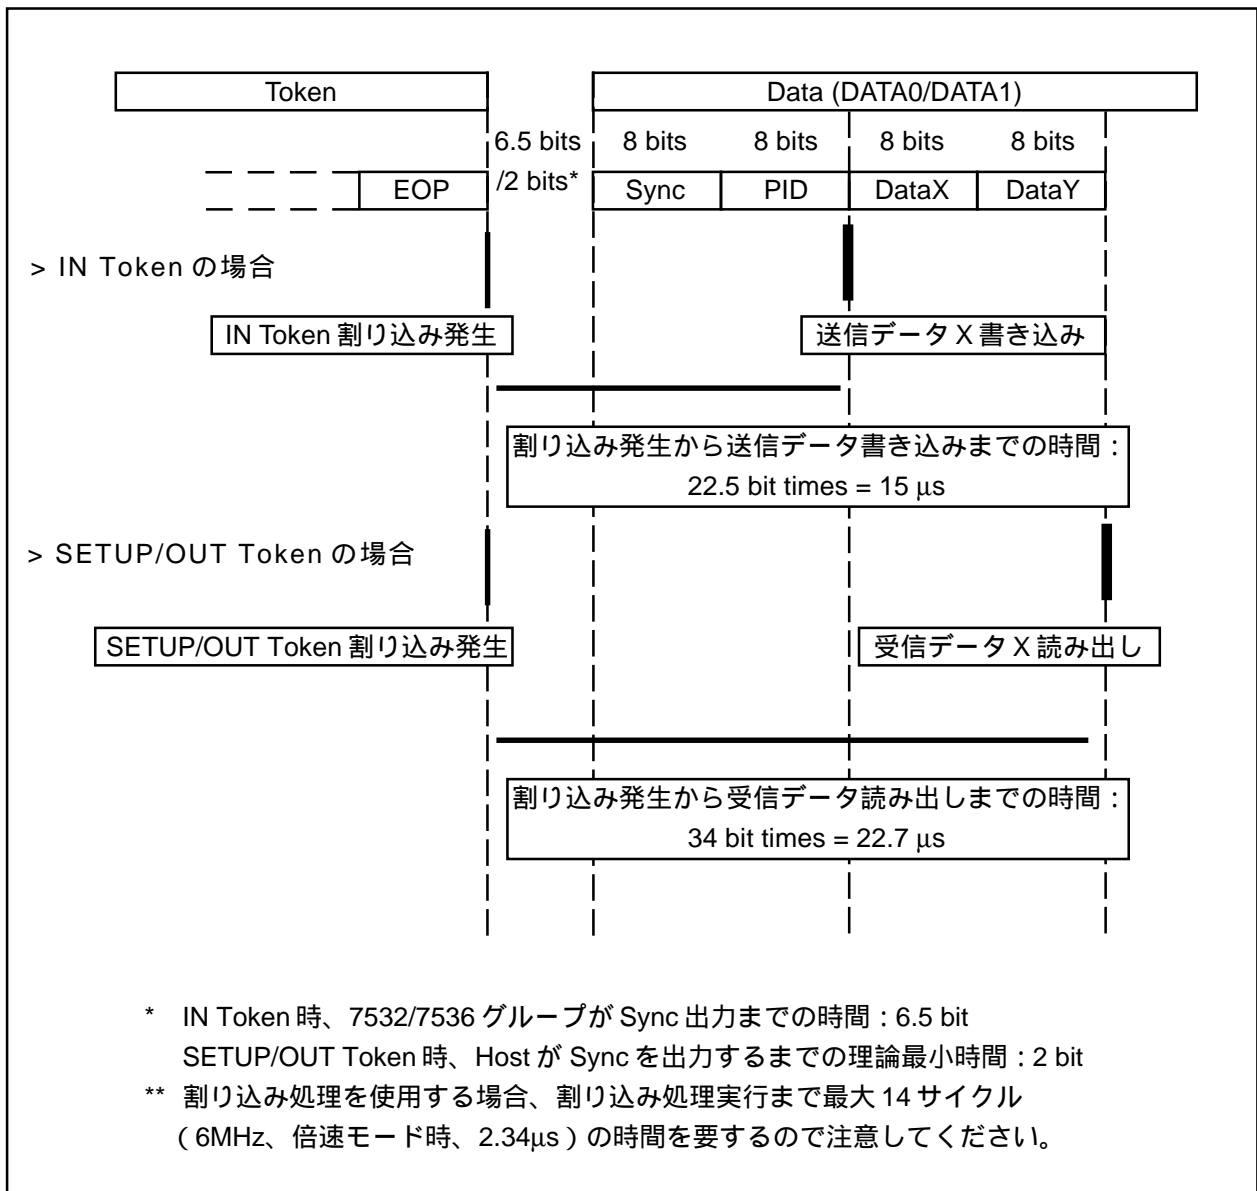
7532/7536 グループは、送受信データの読み出し及び書き込みをソフトウェアで実施しているため、USB 実通信に対し、図 3. のようなタイミングでデータ読み出し/書き込みを実施する必要があります。

したがって、Token 割り込み中に他の処理を追加する際には、下記タイミングに注意してソフトウェアを設計してください。
