MSC TECHNICAL NEWS

No. M7700-43-9310

7700シリーズ シリアル/I/Oエラーフラグに関する注意事項

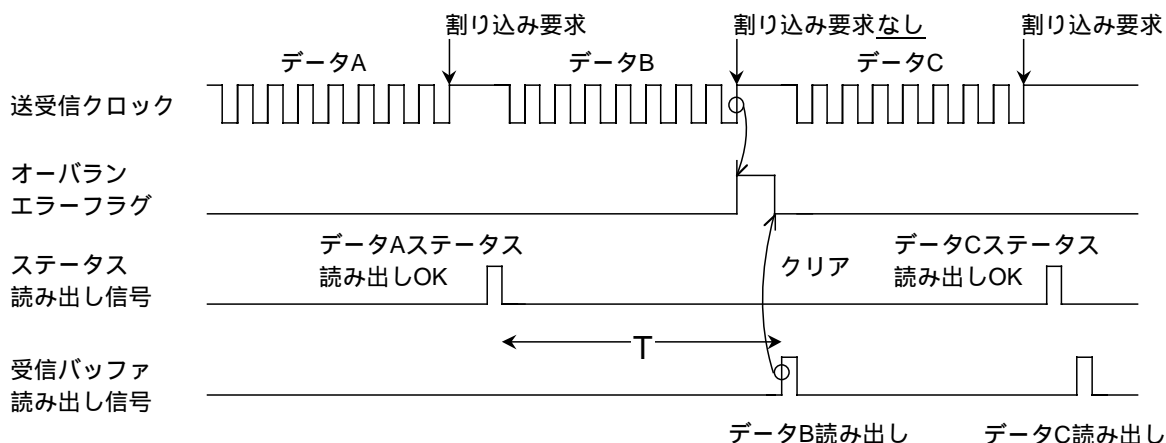
このため、連続したデータを受信する場合、1組のデータ(下図A)の受信完了後、

- ①受信ステータスフラグのチェック
- ②受信バッファレジスタ読み出し

の間の期間(下図T)に、次のデータ(下図B)の受信が完了し、このデータB受信で上記エラーが発生しても、これらのエラーを検出できないことがあります。特に、オーバランエラーフラグの検出ができないことによって、前データAを次データBとして処理してしまうことが考えられます(この場合には、割り込み要求は発生しません)。

したがって、受信データを、受信バッファレジスタから読み出した後、次のデータ受信を行ってください。
