MSC TECHNICAL NEWS

No. M7700-72-9611

7733/35/36グループ UART2 受信時の割り込み要求不具合

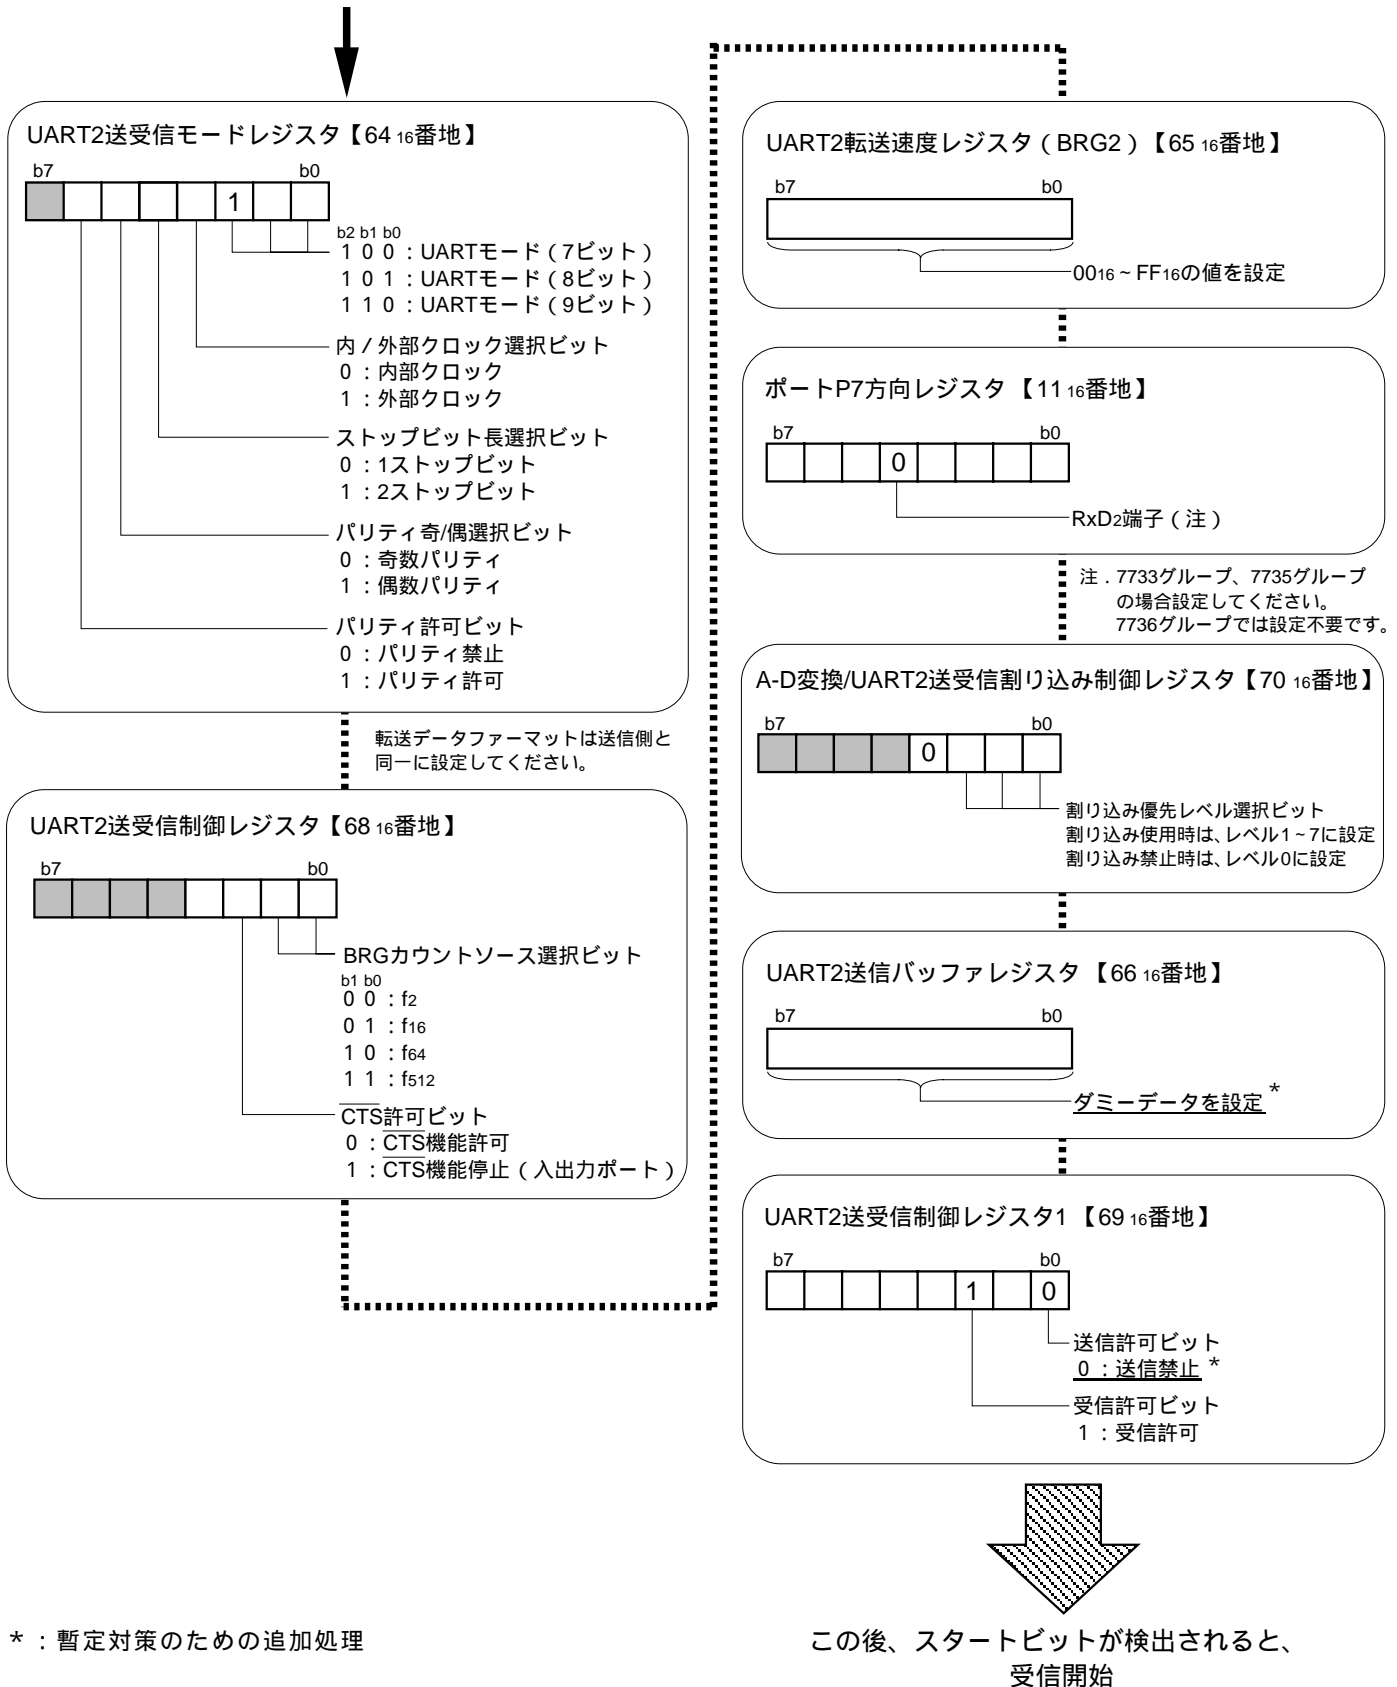
UART2のクロック同期形シリアルI/O及びクロック非同期形シリアルI/O(UART)での受信実行時において、受信完了時、UART2送受信割り込み要求が発生しません。したがって、このときA-D変換/UART2送受信割り込み制御レジスタの割り込み要求ビット(70₁₆番地のビット3)は“1”にセットされません。

図1 UART2、クロック非同期シリアルI/Oモード受信時の関連レジスタの初期設定例 (暫定対策)

- a. (1)と同様にソフトウェアで受信完了フラグをポーリングして受信完了を検出する。
- b. 受信許可ビットに“1”をセットする直前に、送信バッファレジスタにダミーデータを設定する。ただし、送信許可ビットが“0”であることが必要(図1.参照)。

* : 暫定対策のための追加処理
