# MESC TECHNICAL NEWS

No. M7700-106-9907

## 7920グループ DRAMC, DMAC, ALE信号の制限事項

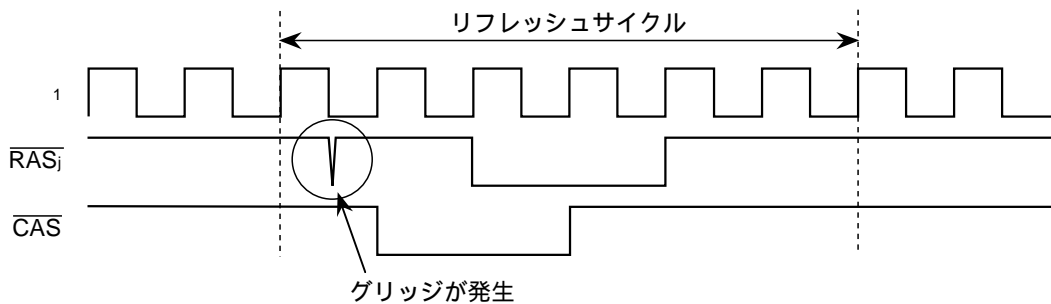
4. [現象]

下図のようにDRAMリフレッシュサイクル時の $\overline{RAS}$ 信号にグリッジが発生します。

現行チップでの対策はありません。しかし、現在のところ、本件に起因するDRAMのデータ破壊は確認されておりません。申し訳ありませんが、現行チップにて開発デバッグをお願いいたします。

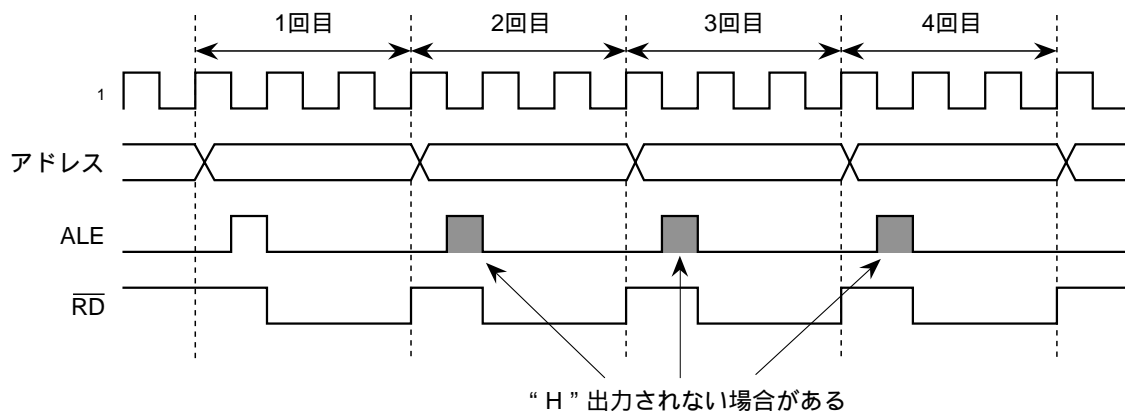
外部領域から命令を読み出す（4回連続アクセス：1ウエイト）例

外部領域から命令を読み出す場合は、2回連続もしくは4回連続してリード動作を行います。このとき、2回目以降の“H”出力になるべきALE信号が“L”状態のまま保持される場合があります。

5. 外部領域から命令を読み出す場合は、ALE信号を使用しないでください。
