RENESAS TECHNICAL UPDATE

製品分類	MPU & MCU	発行番号	TN-RX*-A128A/J	Rev.	第1版
題名	24ビット $\Delta\Sigma$ A/Dコンバータ (DSAD) の精度低下について		情報分類	技術情報	
適用製品	RX21A グループ	対象ロット等	関連資料	RX21A グループ ユーザーズマニュアル ハードウェア編 Rev.1.10 (R01UH0251JJ0110)	
		全ロット

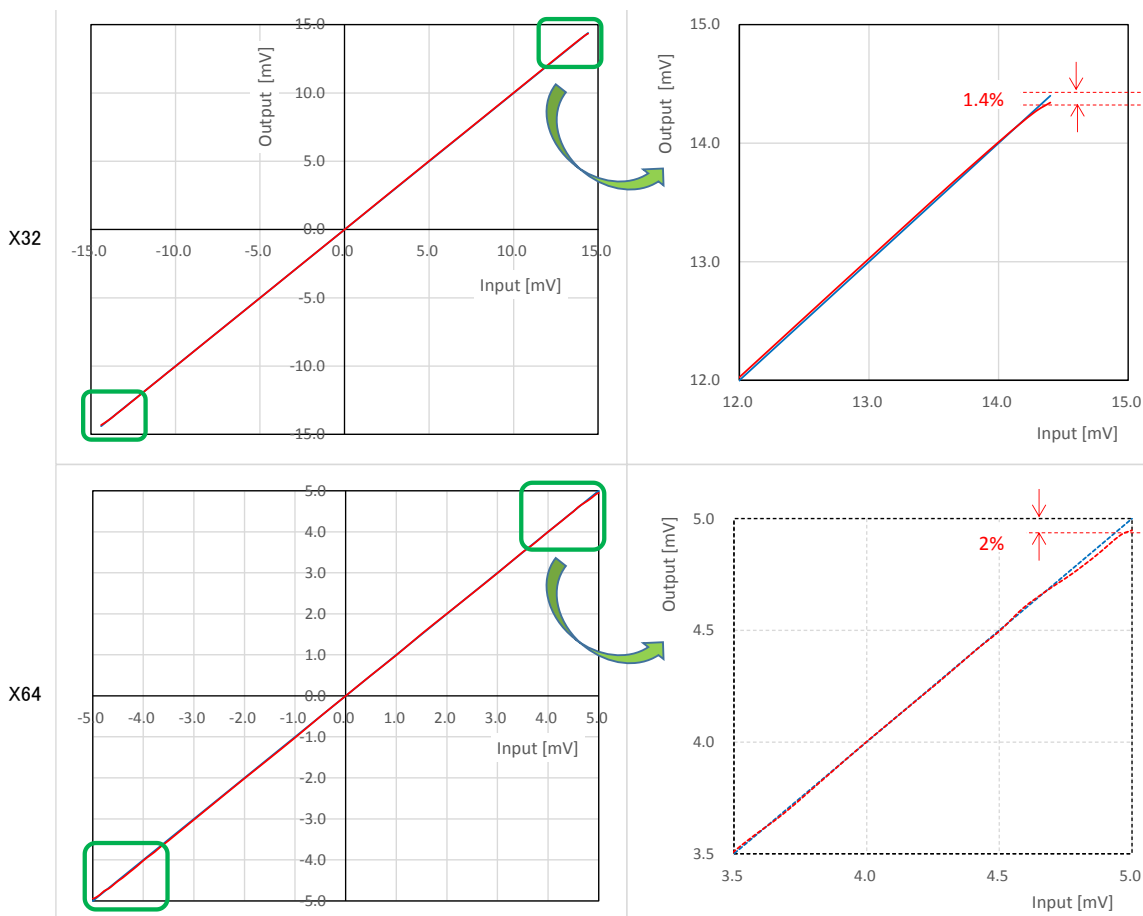
図1 精度が低いチャンネルの出力例

差動入力チャンネル0~3のDSAD変換値が最大で理想値よりも2%小さな変換値になります(図1を参照)。それにより、SNDRがハードウェアマニュアルの表44.36 $\Delta\Sigma$ A/D変換特性に示されているtyp値よりも20dB程度低くなります。

青線：理想の出力値 赤線：データレジスタ値を電圧に換算した値

ゲインをx32、x64に設定するときは、DSADの入力電圧を下記の範囲内で使用してください。入力電圧がこの範囲を超える場合は、ゲインを1段階低くして測定してください。

x32: -12.9 ~ 12.9 mV

x64: -3.5 ~ 3.5 mV

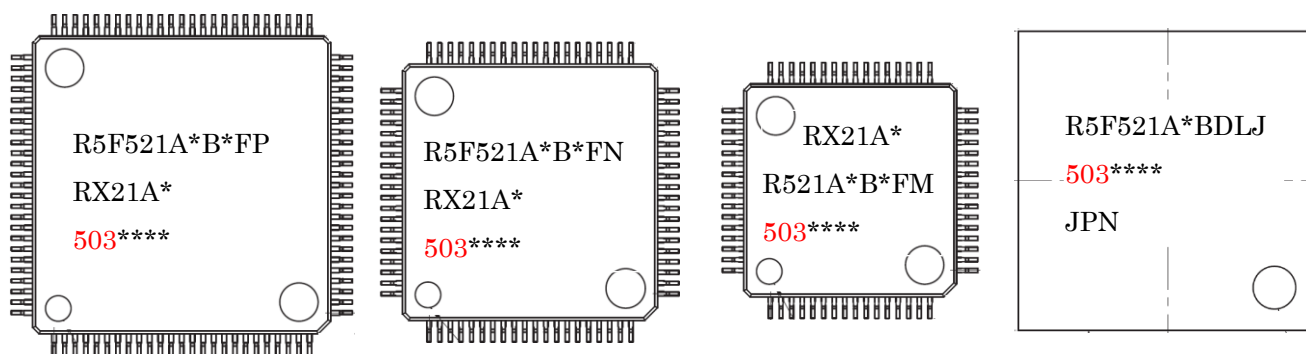
図2 トレースコードの例 (2015年第3週)

対策済みのデバイスかどうかを見分けるには、印字されているトレースコードを確認してください。

トレースコードの書式は図2を参照してください。

赤字： 西暦下1桁 + 週番号

DSAD直線性のテストを強化済みです。

R5F521A6BDFP : 2015年第6週以降

上記以外 : 2015年第3週以降
