RENESAS TECHNICAL UPDATE

製品分類	システムLSI	発行番号	TN-RIN-A015A/J	Rev.	第1版
題名	TCP/IP アクセラレータ使用時のイーサネット MAC の受信不具合		情報分類	技術情報	
適用製品	下記参照	対象ロット等	関連資料	R-IN32M3 シリーズ ユーザーズ・マニュアル周辺機能編 ・ R-IN32M3-EC ・ R-IN32M3-CL Rev.9.00 (R18UZ0006JJ0900)	
		全ロット

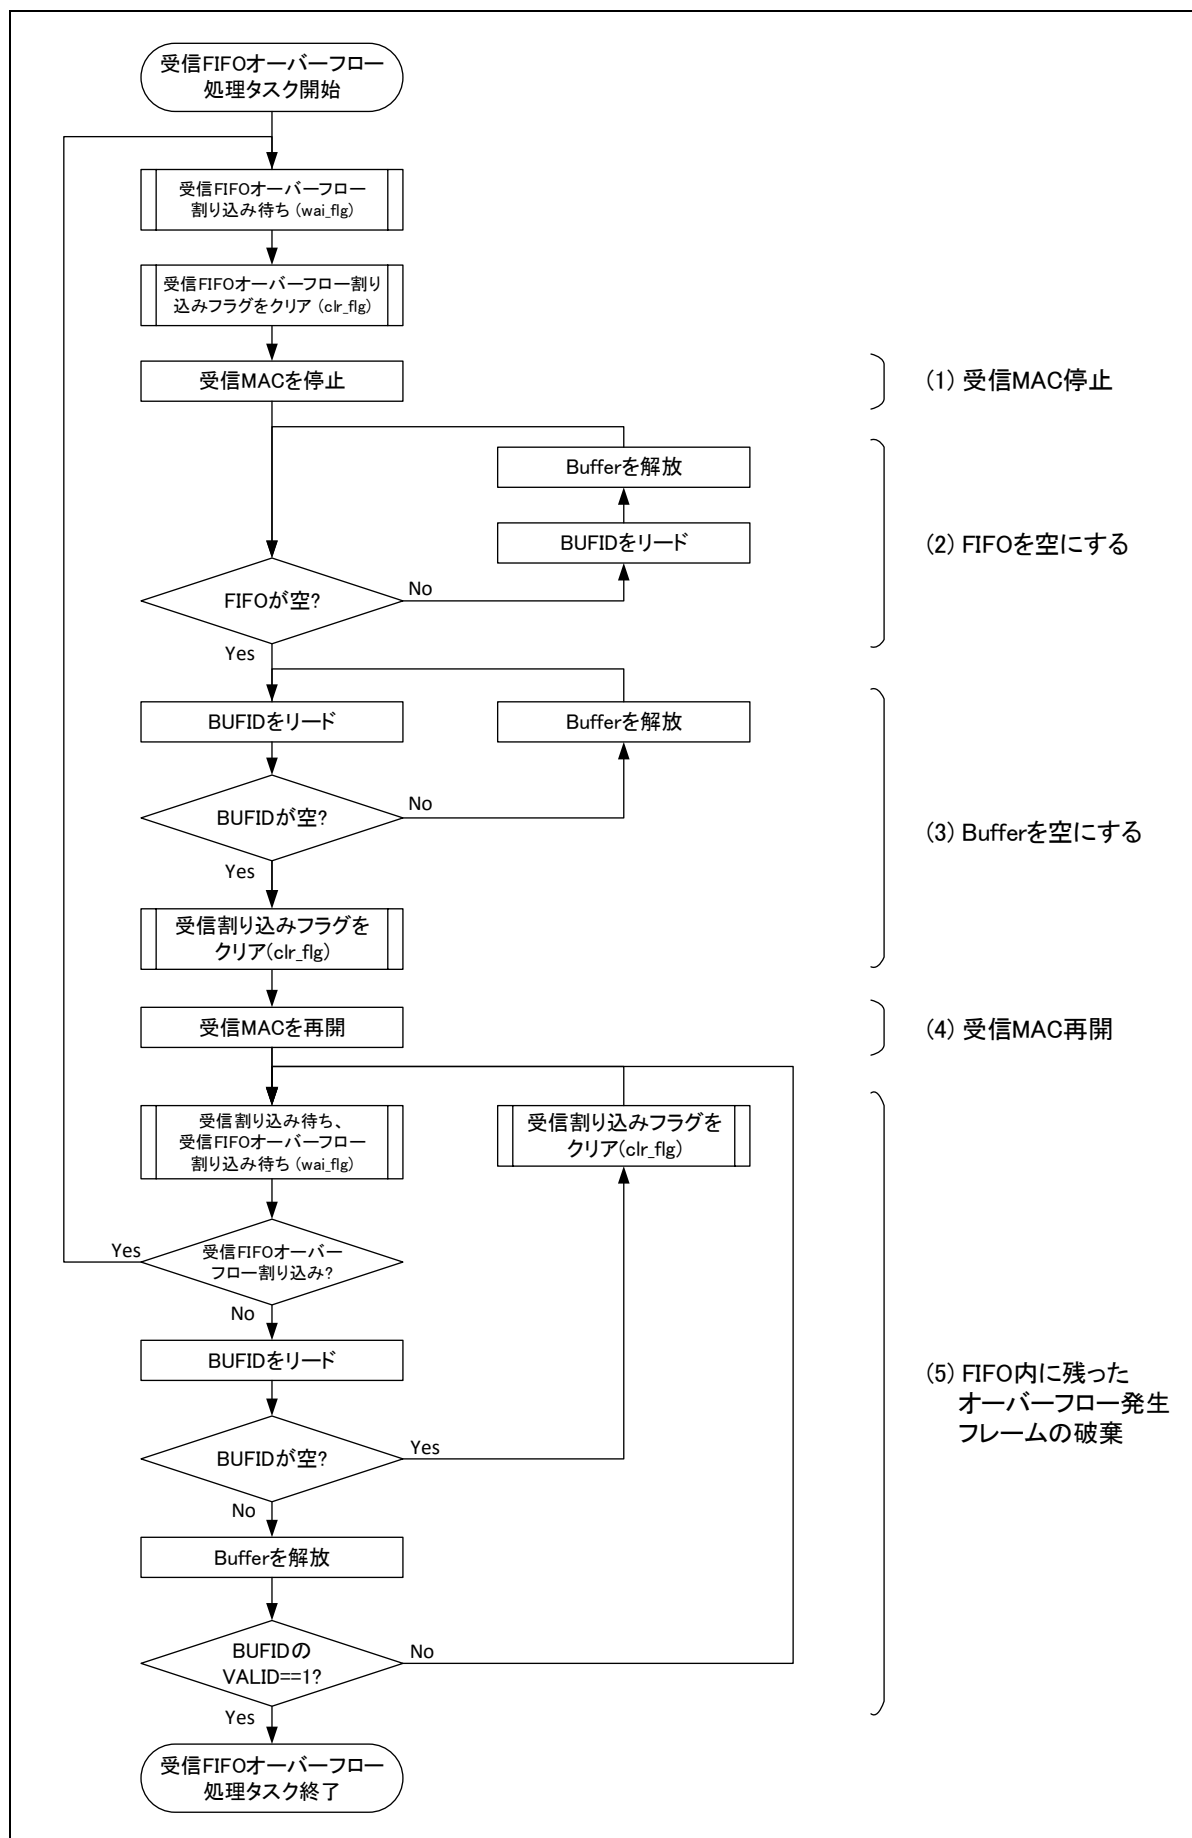
図 1：受信 FIFO オーバーフロー処理タスク例 (HW-RTOS を使用した場合)

- 受信した正常フレームの受信フレーム情報に、その前に受信した受信 FIFO オーバーフローフレームのエラー情報が含まれる可能性があります。
- 受信した受信 FIFO オーバーフローフレームを正常フレームと誤認し、受信フレーム情報に不正値が入る可能性があります。

受信 TCPIP アクセラレータ機能を有効時に、受信 FIFO オーバーフローが発生した場合

- ① 受信 TCP/IP アクセラレータ機能を MAC ヘッダ部の Padding 挿入機能も含めて無効にしてください。
具体的には、GMAC_ACC レジスタの bit0 をクリアしてください。
- ② 受信 FIFO オーバーフロー発生時、受信 FIFO、バッファ RAM に残っているフレームを全て破棄してください。具体的には、受信 FIFO オーバーフロー発生時に以下の処置をとってください。
 - (1) 受信 MAC を停止
 - (2) 受信 FIFO に残っているフレームを全て破棄
 - (3) バッファ RAM に残っているフレームを全て破棄
 - (4) 受信 MAC を再起動
 - (5) 少なくとも一度、BUFID の VALID ビットが 1 のフレームを破棄。これは、オーバーフロー発生フレームは、FIFO にフレームが残った状態でもレジスタから FIFO Empty が読み出される可能性があるため、一度正常フレームを受信させて、残留しているフレームを破棄するための処置です。

- ✓ 受信処理タスクより高優先のオーバーフロー処理タスクを用意
- ✓ オーバーフローエラー割り込みの HWISR でタスク処理開始するように設定
- ✓ 最後のフレーム破棄は、受信割り込みの HWISR を待って実行

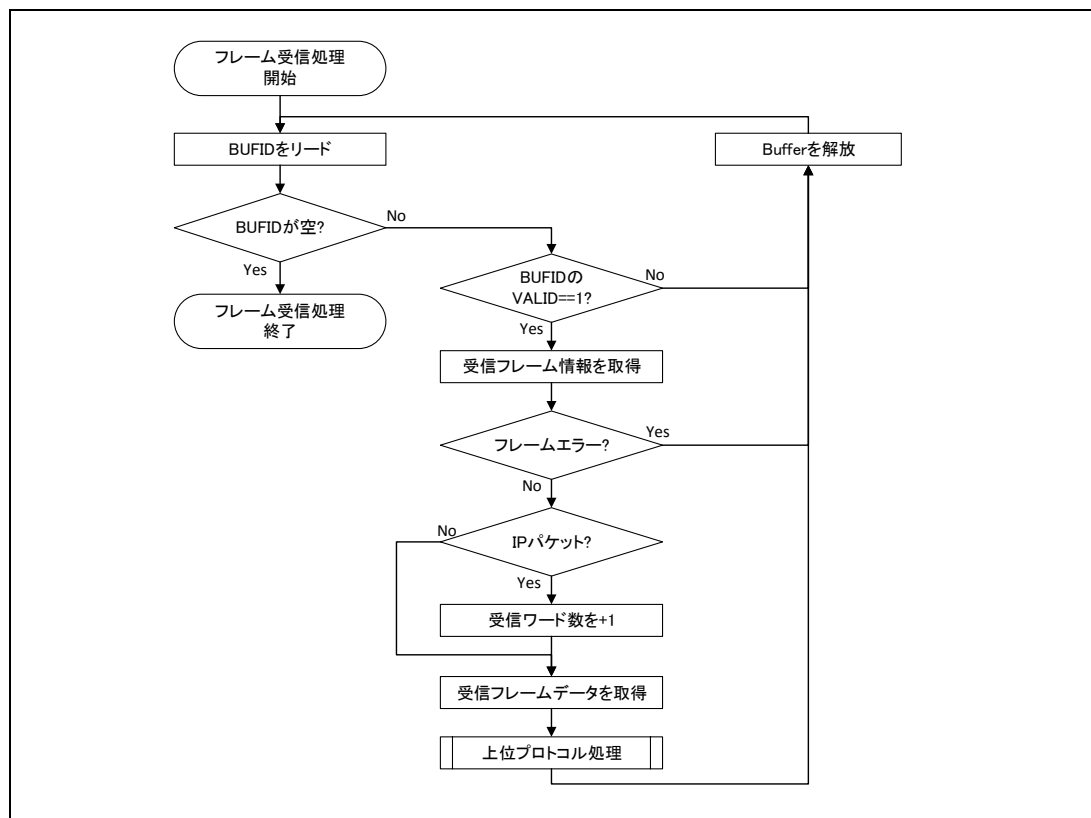
図 5：受信処理例

受信したフレームの受信フレーム情報が示す受信ワード数(RX_WORD[12:0])が 1 ワード(4byte)増える、または、1 ワード少なくなる可能性があります。1 ワード少なくなる場合、IP パケットの欠損が生じるデータサイズを示す可能性があります。なお、受信した IP パケット自体が欠損するわけではありません。

- 受信 TCPIP アクセラレータ機能を有効にしている
- 受信したフレームが以下のすべてを満たす
 - FCS 含めたフレームサイズが 64byte を超える
 - TCP/IP あるいは UDP/IP パケットを含む
 - IP パケットと FCS の間に Padding (Trailer)が含まれている

- ① 受信 TCP/IP アクセラレータ機能を無効にしてください。具体的には、GMAC_ACC レジスタの bit0 をクリア、または bit2 をセットしてください。
- ② データを欠損させないために、IP パケットの場合は受信ワード数を 1 ワード加算して、上位のスタックに引き渡して処理を実施してください。また、上位スタックでは、IP ヘッダの Total length を元に IP パケットのペイロードを取得し、それ以降のデータは破棄してください。受信処理のフローチャート例を図 5 に示します。
