ルネサス 技術情報

製品分類	MPU&MCU	発行番号	TN-H8*-259A	Rev.	第1版
題名	H8S/2628 SSUにて、SS0・SSI機能からI/Oポート機能へ切替える時の使用上の注意事項	情報分類	1. 仕様変更 2. ドキュメント訂正追加等 ③. 使用上の注意事項 4. マスク変更 5. ライン変更		
適用製品	H8S/2628 シリーズ	対象ロット等	H8S/2628 シリーズハードウェアマニュアル ADJ-602-317(H) 第1版	有効期限	
		全ロット		永年	
関連資料

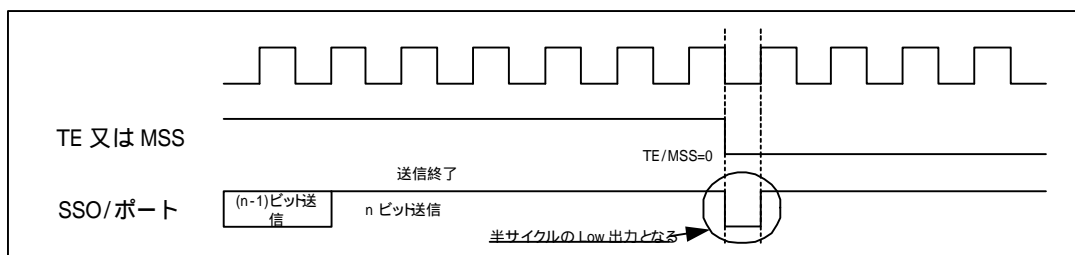
図1 n ビット送信後 TE 又は MSS をクリアし、SS0 SSI 機能からポート機能へ切替える場合

SS0 端子または SSI 端子を SSU シリアルデータ出力機能から I/O ポート機能に切替える時、半サイクルの Low レベル信号が出力されます。

条件1 端子が SS0 機能で出力状態の時、SSER の TE ビットをソフトウェアにより 0 ライト、又は SSU ソフトウェアリセット機能を用いてクリア、もしくは SSCRH の MSS ビットをソフトウェアによる 0 ライトでクリアした場合

(不具合発生例) 条件1におけるタイミングチャートを図1に示します。

SS0 端子より半サイクルの Low 出力

マスタ設定 (MSS=1) の場合、本現象を回避するには、モジュールストップビットをセットするか、コンフリクトエラーを発生させ、MSS をクリアして下さい。

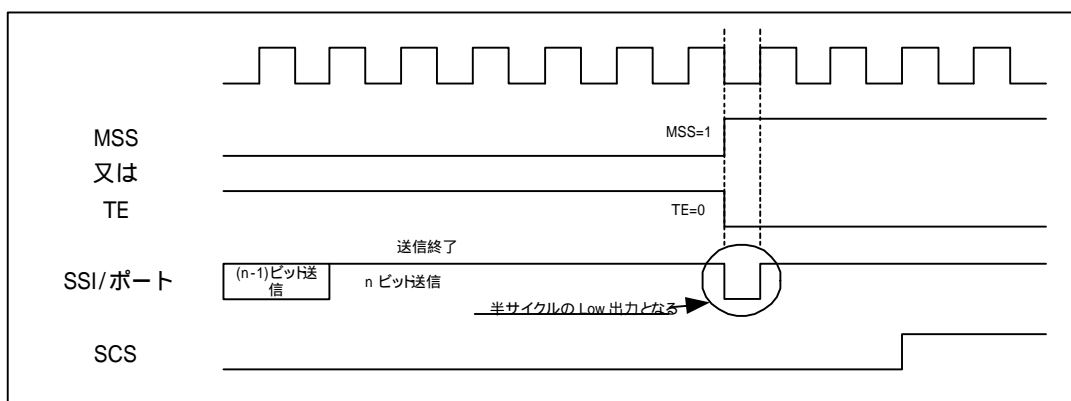
図2 MSS をセット又は TE をクリアし n ビット送信後 SSI 機能からポート機能へ切換える場合

条件2 端子が SSI 機能で、SCS 端子から Low レベルが入力され出力状態の時、SSER の TE ビットをソフトウェアにより 0 ライト、又は SSU ソフトウェアリセット機能を用いてクリアした場合、もしくは SSCRH の MSS ビットをソフトウェアによる 1 ライトでセットした場合

(不具合発生例) 条件2におけるタイミングチャートを図2に示します。

予め TE=1、MSS=0 に設定、SCS 端子に Low レベルを入力(この例ではさらに PCDDR=1、PCDR=1 に設定)
SSI 端子は送信終了時 High 出力(又は SOL ビットの操作により High 出力)
MSS=1 に設定変更、もしくは TE=0 に設定変更
SSI 端子より半サイクルの Low 出力

スレーブ設定 (MSS=0) の場合、SCS 端子に Low レベルが入力されている期間は、TE 及び MSS を設定変更しないで下さい。SSI 機能からポートに切換える際には、SCS 端子に High レベルを入力し、SSI 端子をハイインピーダンス状態にして下さい。
