# マイクロコンピュータ技術情報

技術通知  V850E/MA1, V850E/MA2, V850E/IA1, V850E/IA2, V850E/SV2, NB85Eコア用インサーキット・エミュレータ IE-V850E-MC, IE-V850E-MC-A  使用制限事項の件		発行番号	ZBG-CD-04-0029号	1/2
		発行日	2004年 6月 30日	
		発行元	NEC エレクトロニクス株式会社 第三システム事業本部 汎用マイコンシステム事業部 開発ツールグループ

V850E/MA1, V850E/MA2, V850E/IA1, V850E/IA2, V850E/SV2, NB85Eコア用インサーキット・エミュレータ  
IE-V850E-MC, IE-V850E-MC-A 使用制限事項一覧

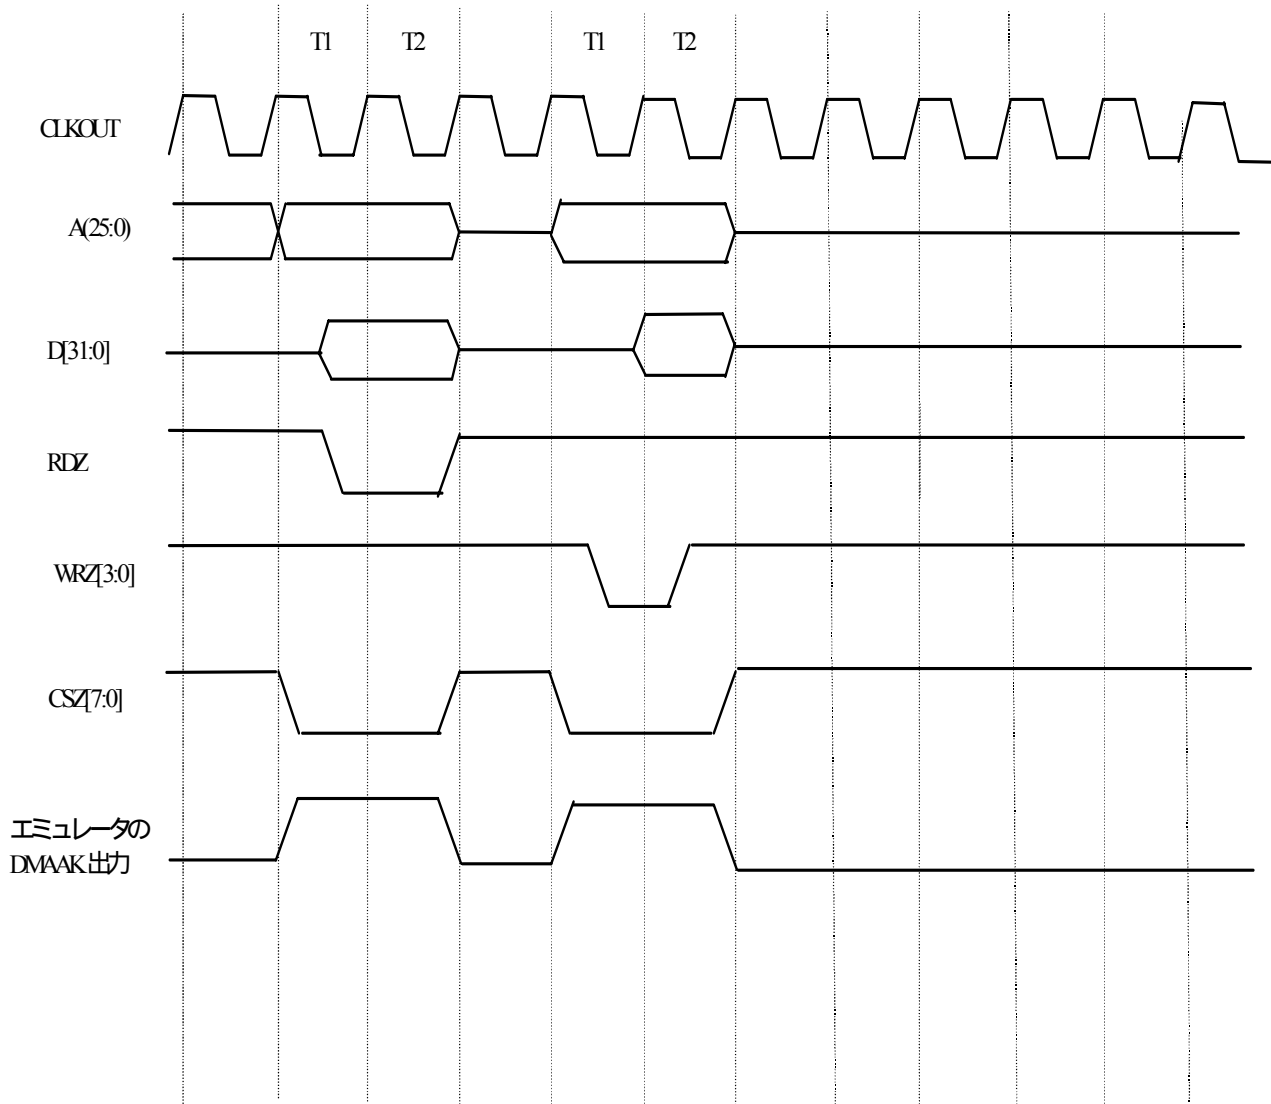
#### インサーキット・エミュレータからの2サイクル・ライン転送タイミング(外部 SRAM→外部 SRAM)

(DMACTV 信号として正常に出力されます。)

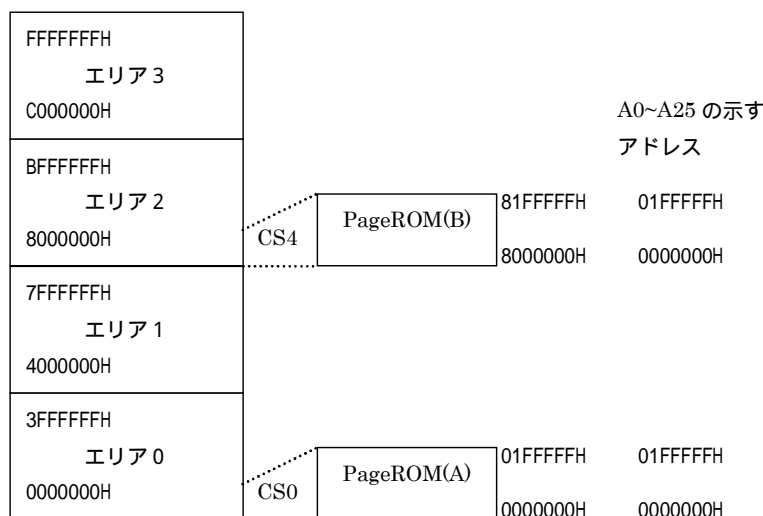
不具合が発生し得るメモリマップ構成例

例えば、CS0空間の0xxxxxx0Hアドレスへのアクセス直後に、CS4空間の8xxxxxx  
xxxx2Hアドレスにアクセスした場合、8xxxxxx2Hに対してオンページ・サイクルが実行されます。

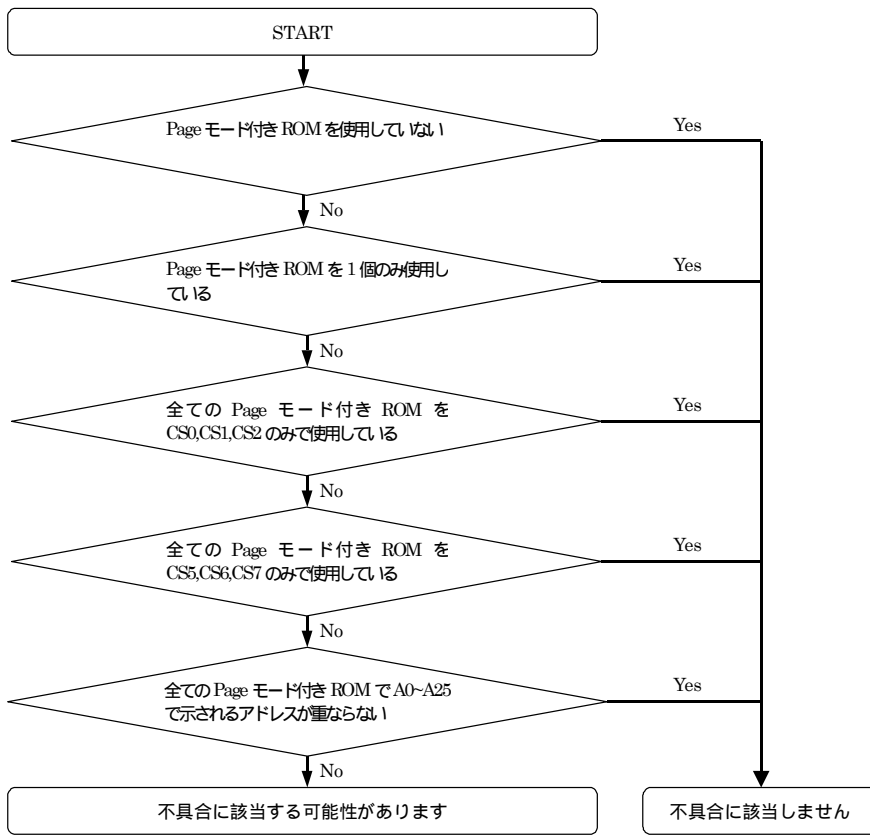
**以下に不具合該当／非該当を確認するフローチャートを示します。本フローチャートにて不具合の該当／非該当をご確認ください。**

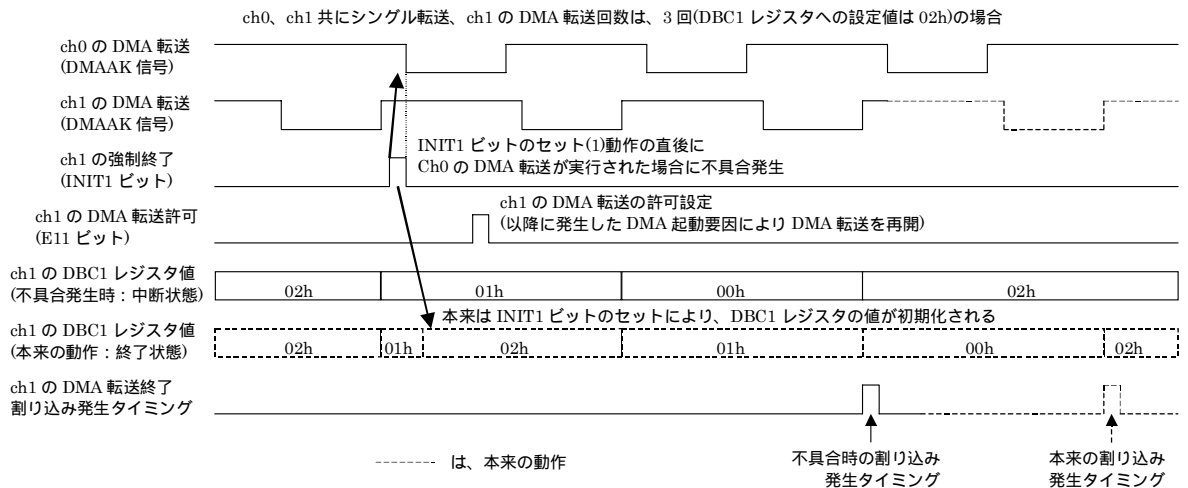
【内容】 DCHCnレジスタのINITnビットの操作により、DMA転送を強制終了する場合、INITnビットをセット(1)したにも拘わらず、強制終了されずに中断状態になる場合があります。このため、強制終了させたはずのチャンネルのDMA転送を再開させた場合に、想定外の転送回数完了後にDMA転送が終了し、DMA転送終了割り込みが発生することがあります(n=0-3)。本不具合は、強制終了(INITnビットのセット(1))の直後にDMA転送が実行された場合に発生します(下図参照)。

本不具合は転送チャンネル数、転送タイプ(2サイクル/フライバイ)、転送対象(メモリーメモリー、メモリーI/O; 内蔵資源を含む)、転送モード(シングル/シングル・ステップ/ブロック)、起動要因(外部要求、内蔵周辺I/Oからの割り込み、ソフトウェア)には依存せず、仕様の設定可能ないずれの組み合わせでも発生する可能性があります。また、他のチャンネルの影響も受けます。

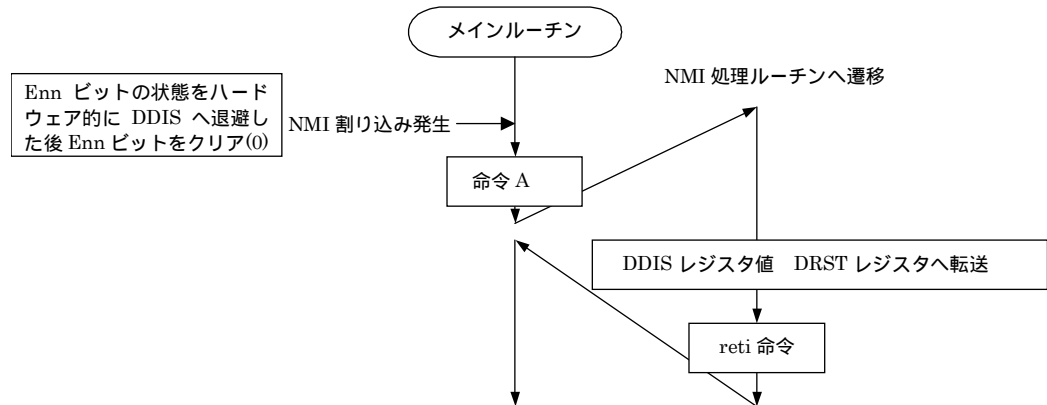
## 動作例

上記命令Aで、DCHCnレジスタのEnnビットを操作し、DMAを禁止／許可にした場合、上記①と②で、各DMAチャンネルの禁止／許可状態に不整合が生じるため、正常に中断されたDMA転送を正常に状態復帰できません。

また、DCHCnレジスタのソフトウェアトリガ(STGn)ビットをセット(1)している状態において、命令AでEnnビットがセット(1)された場合、NMI処理ルーチン内でもDMA転送が行われます。

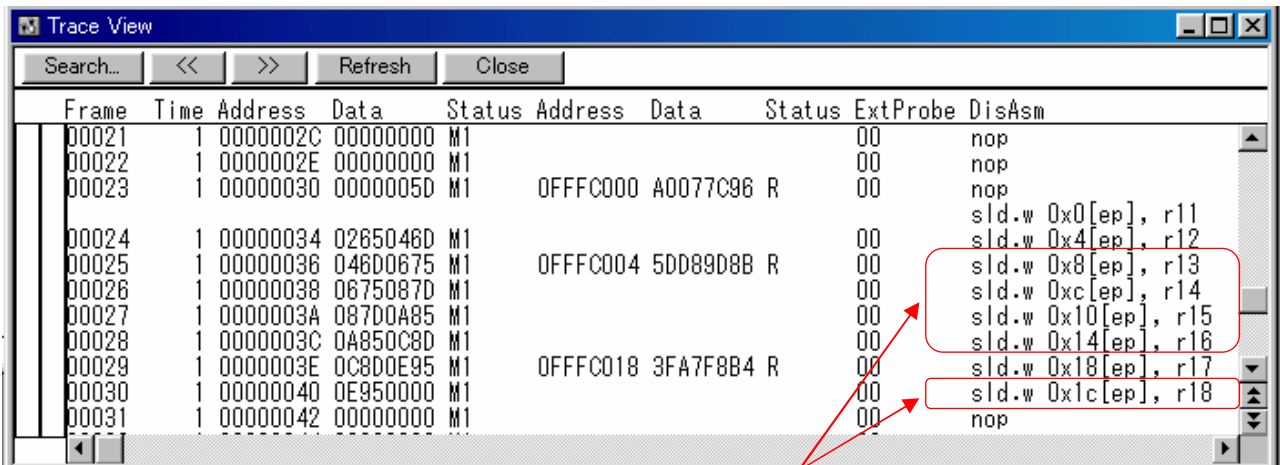
【内容】 連続したsld命令を実行した際、トレースデータ内のアクセスデータ/アクセスアドレスが表示されない場合があります。逆アセンブルは正常に表示されます。

本制限事項はトレースの表示のみが不正になる制限事項です。実際の命令実行は正常に行われています。

アクセスアドレス/アクセスデータが表示されていない命令

【回避策】 申し訳ありませんが、回避策はありません。  
恒久的な制限事項とさせていただきます。

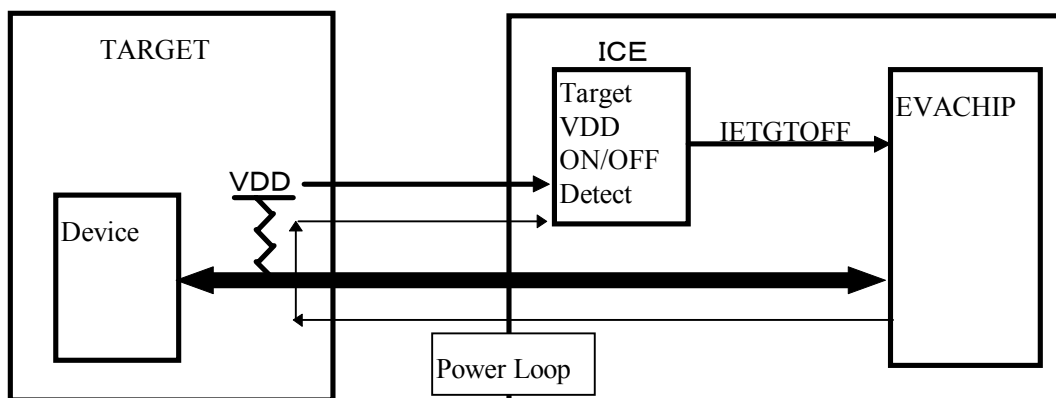
しかしターゲットI/F信号のなかにはエミュレータ内でのプルアップ抵抗による端子処理によってハイレベルをドライブするものが存在する場合があります、ターゲットのプルアップ抵抗を介してターゲットのVDDに電流が回り込む現象が発生します。

このVDDをエミュレータのターゲット電源電圧検出回路が検出し、エミュレータがターゲット電源オンと判断し、リセットを解除し外部バス信号をドライブする事によりリーク電流が生じます。

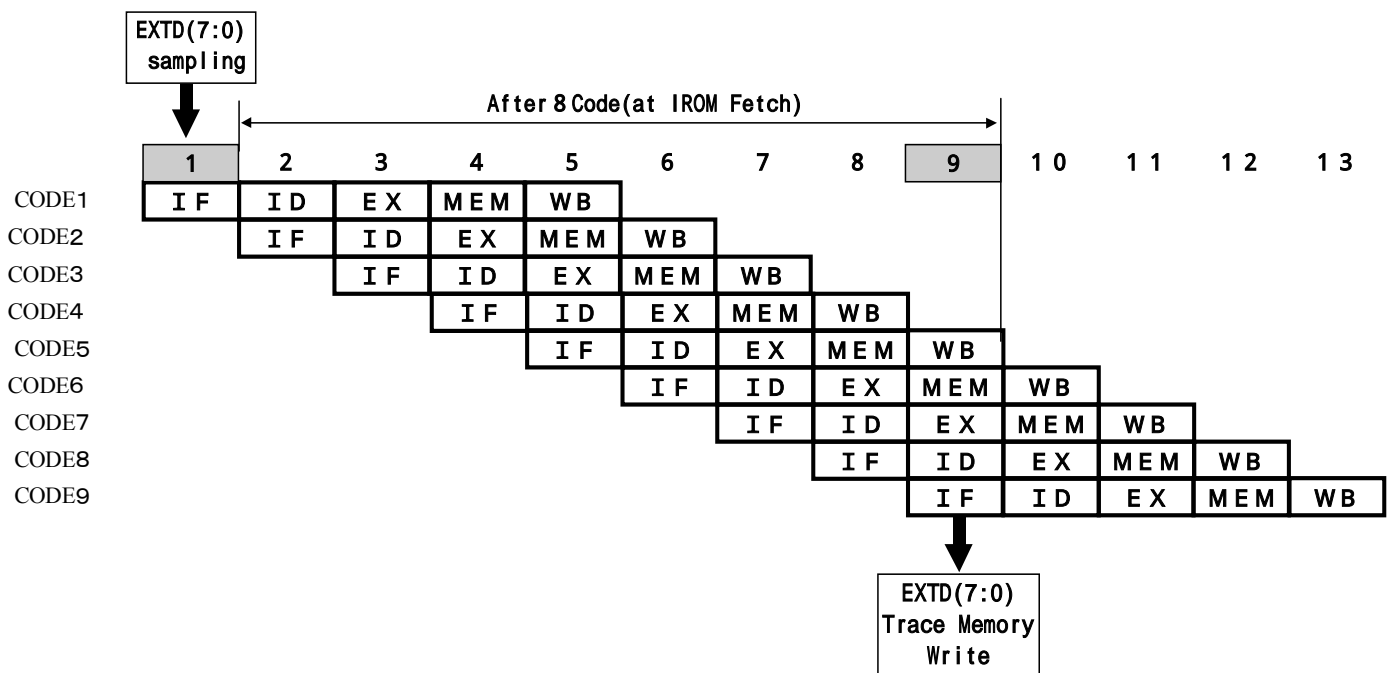
常に、命令実行が行なわれないとサンプリングされないので、命令実行の間に変化する信号は取れません。

ゆえに、IROMの様に1クロックごとに命令実行される可能性が高い時は、外部ロジックデータの取りこぼしは少なくなります。逆に外部メモリでウェイトを多めに入れた時はデータの取りこぼしがあります。
