MAEC TECHNICAL NEWS

No. 7600-08-0107

M37641 の USB エンドポイント 0 の
コントロールリードコマンドに関する注意事項

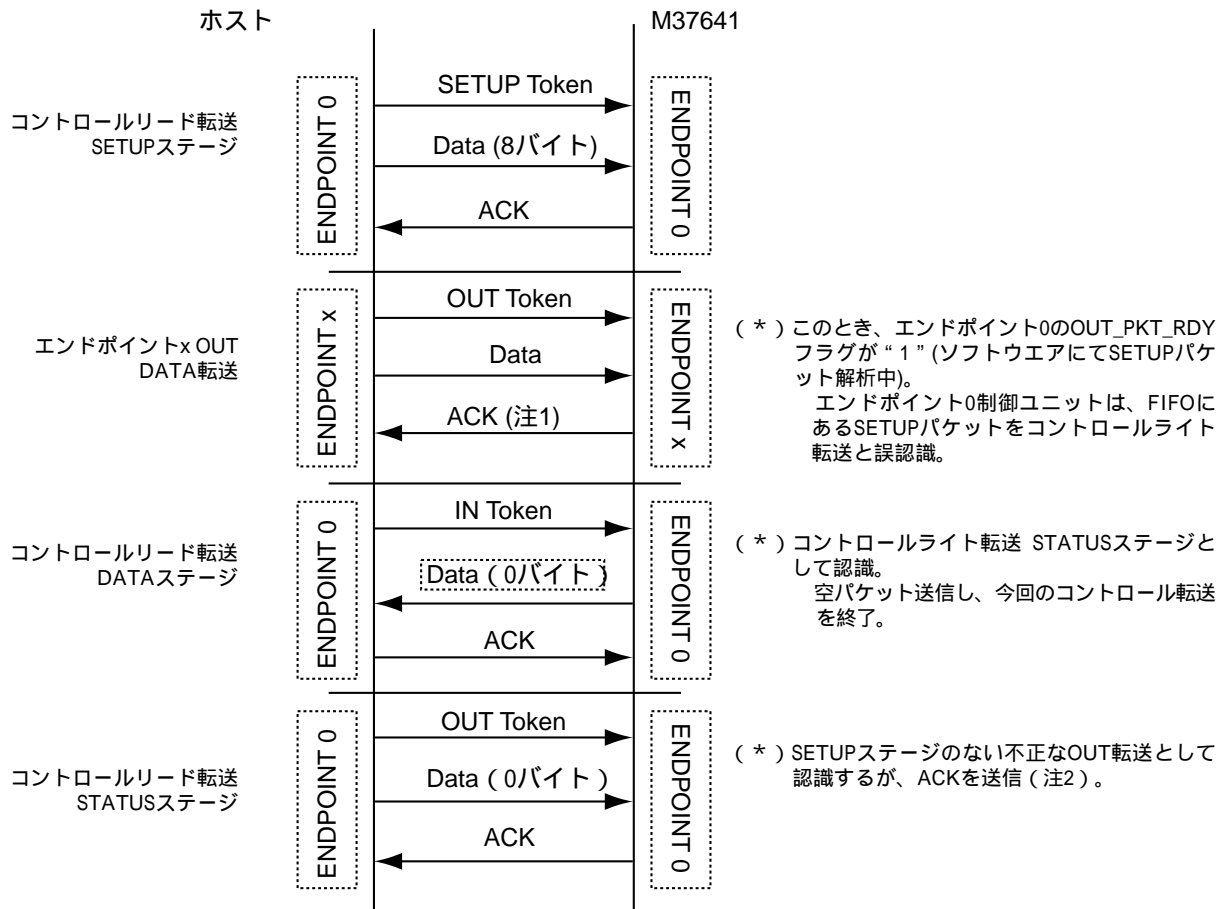
現象具体例

これは、エンドポイント0のOUT_PKT_RDYフラグが“0”にクリアされる前に、他のエンドポイントOUT転送が実行されたことにより、エンドポイント0の制御ユニットが現在の転送(コントロールリード転送)をコントロールライト転送と誤認識してしまい、次に実行されるコントロールリード転送DATAステージ(INトークン)をコントロールライト転送STATUSステージと認識するためです。

コントロールリード転送(リードデータは1パケット)の例を下記に示します。
 コントロールリード転送(エンドポイント0)のDATAステージにおいて、
 M37641 がデータを送信せず、空パケットを送信します

注1. エンドポイントxOUTがアイソクロナス転送の場合、ACK応答はありません。
 注2. エンドポイント0では、SETUPステージで不正なOUTパケットを受信した場合、コントロール転送・STATUSステージのACK欠落による再送と認識し、自動的にACK応答します。

この現象は、ホスト側において、コントロールリード転送(エンドポイント0)のSETUPステージとDATAステージの間に、他のエンドポイントのOUT転送が発生しないように対策することで、回避可能です。
