MSC TECHNICAL NEWS

No. M7700-40-9212

MELPS7700 シリアルI/O 使用上の注意事項

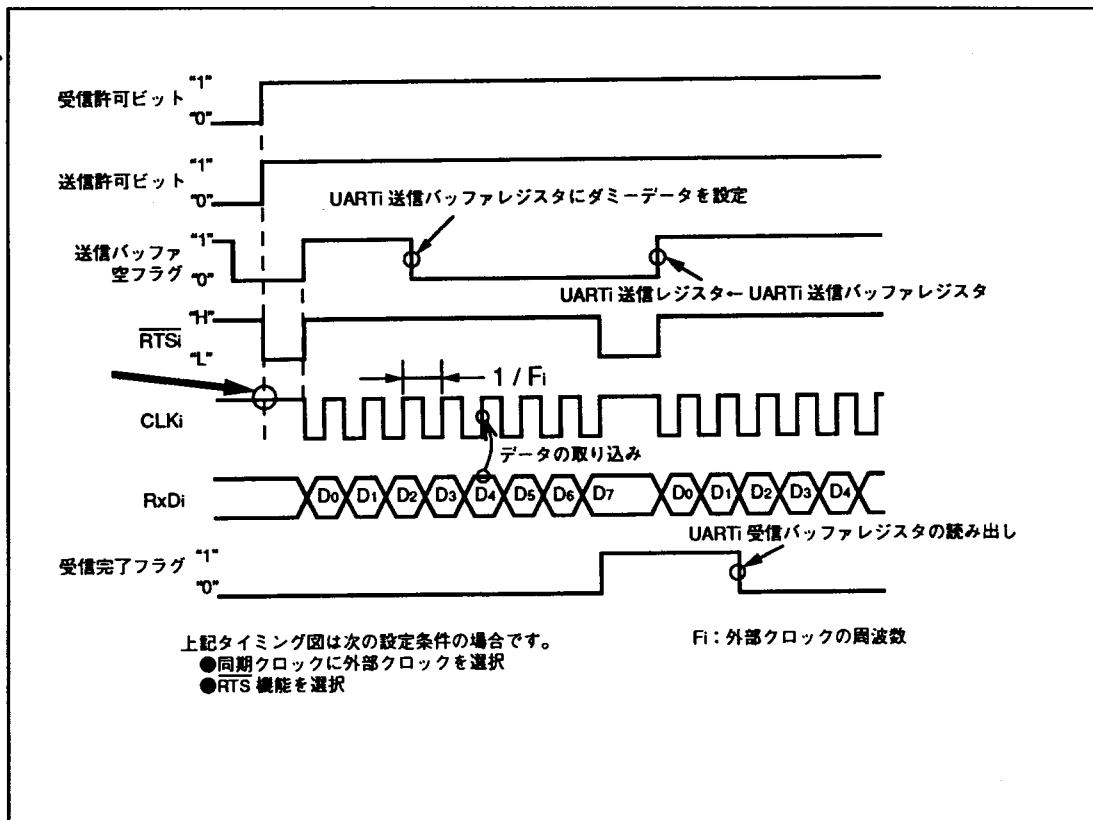
図1. クロック同期形シリアルI/O受信タイミング図 (外部クロック選択時)

MELPS 7700のシリアルI/Oを使用する際、クロック同期形シリアルI/Oで、外部クロックを選択し、停止状態から送受信を開始する場合は、外部クロックが“H”レベルのとき（図1の→部）に、以下の1、2の送受信開始のための設定を行ってください。ただし、連続して送信するために次の送信データを設定する場合は、外部クロックが“H”又は“L”どちらの状態でもかまいません。

※図1は受信時のタイミング図ですが、送信時の開始タイミングも同様です。

ノイズなどにより、CLKi端子から入力される外部クロックが“L”レベルになったときに送受信を開始すると、以下のような状態になることがあります。外部クロックラインにはノイズが発生しないよう注意してください。

クロックが8回入力される以前に、UARTiの送信レジスタ空フラグ（UARTi送受信制御レジスタ0のビット3）がセットされるため、全データ（8ビット）が送信されずに送信が完了してしまいます。続けて送信を行っているときは全データが送信されずに次の送信バッファレジスタの内容が送信レジスタに転送されることになり、また、前回のデータを送信するためのクロックの残りによって次のデータの何ビットかが送信されてしまいます（ビットずれ）。

クロックが8回以上入力されても、受信完了フラグ（UARTi送受信制御レジスタ1のビット3）、及び割り込み要求ビット（UARTi受信割り込み制御レジスタのビット3）がセットされません。このため受信が完了せず、正しい受信結果が読み出せません。

1. 送受信許可ビット（UART_i送受信制御レジスタ1のビット0、2）を“1”にセットする。
2. 送信バッファレジスタに送信データを設定する。

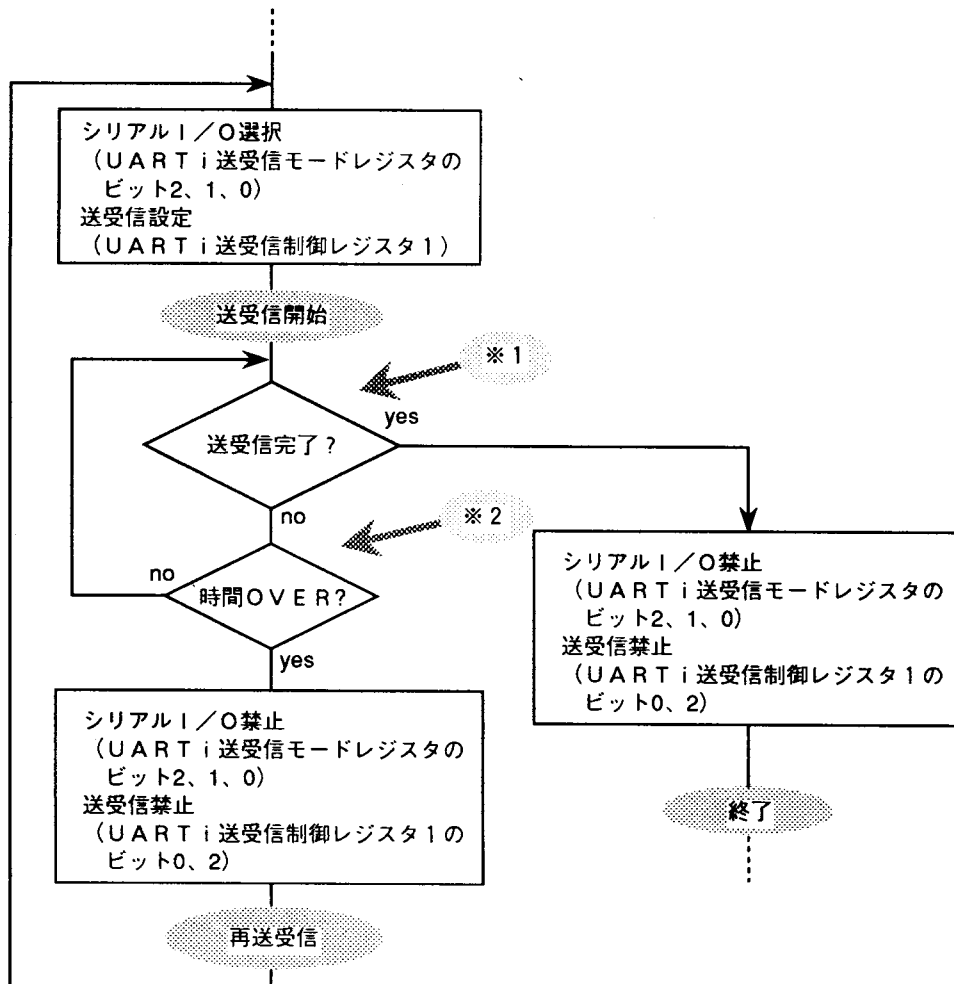
外部クロックラインにノイズが発生しやすい場合は、以下のような処理を行うことで送受信時のエラーを検出することができます。

※1. 受信完了フラグ（UARTi送受信制御レジスタ1のビット3）で判断してください。

※2. タイマを用いて送受信が完了すべき時間を計測してください。

この時間内に送受信が完了しなければ、再送受信を行ってください。
