RENESAS TECHNICAL UPDATE

製品分類	MPU & MCU	発行番号	TN-SH7-A770A/J	Rev.	第1版
題名	SH7216 ウォッチドッグタイマ使用上のご注意		情報分類	技術情報	
適用製品	<ul style="list-style-type: none"> ・ SH7216 グループ ・ SH7214 グループ 	対象ロット等	関連資料	SH7216 グループハードウェア マニュアル (RJJ09B0575-0101)	
		全ロット

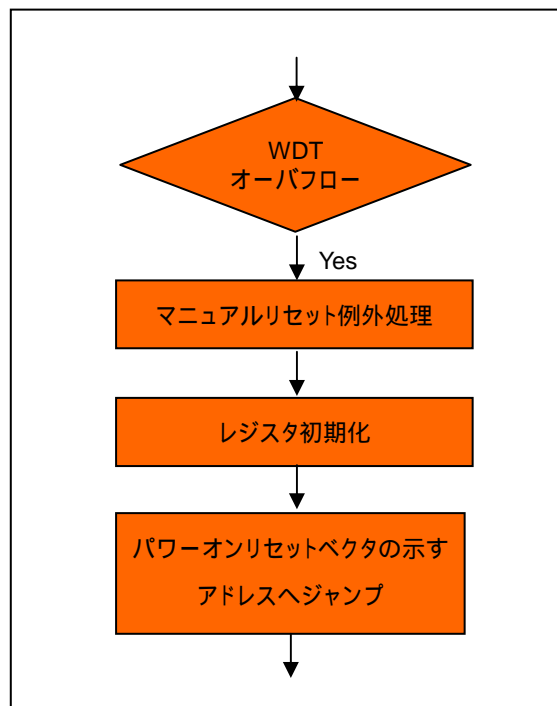
図1 ソフトウェアによる対応策

- 1.1 SH7216 内蔵のウォッチドッグタイマにて下記1)～4)の条件が全てそろった場合、
正常にパワーオンリセット処理に分歧せず、CPUが暴走する事があります。

- 1) ウォッチドッグタイマモードの場合 (WT/IT=1)
- 2) WTCNT オーバフロー発生時の内部リセットにパワーオンリセットを選択 (RSTS=0) している場合
- 3) 内蔵 ROM 有効モードの場合 (MCU 拡張モード 2、シングルチップモード)
- 4) CPU で使用するクロック I を 100MHz を超えて使用している場合

図1にソフトウェアによる対応策を示します。

ウォッチドッグタイマオーバーフロー時のリセットは、マニュアルリセットを選択する。

オーバーフロー発生後、マニュアルリセット例外処理で、使用機能のレジスタ初期化を実施する。

- 1) 全端子を初期値の入力ポートに変更
- 2) モジュールスタンバイで初期化される周辺機能 (MTU2 など) はモジュールスタンバイ設定し、解除
- 3) モジュールスタンバイで初期化されない周辺機能もできるだけ初期化 (パワーオンリセット時と同じ値を設定)

パワーオンリセットベクタの示すアドレスにジャンプする。
