RENESAS TECHNICAL UPDATE

製品分類	システムLSI	発行番号	TN-RIN-A003B/J	Rev.	第2版
題名	10Base-T の半二重通信時の不具合		情報分類	技術情報	
適用製品	下記参照	対象ロット等	関連資料	R-IN32M3 シリーズ ユーザーズ・マニュアル 周辺機能編・R-IN32M3-EC・R-IN32M3-CL Rev.6.01 (R18UZ0006JJ0601) R-IN32M3 シリーズ ユーザーズ・マニュアル・R-IN32M3-EC Rev.3.01 (R18UZ0002JJ0301)	
		全ロット

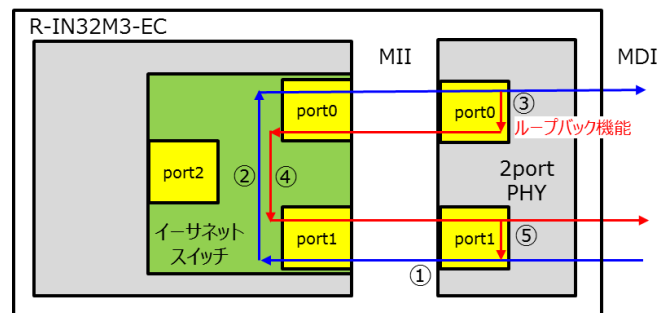
R-IN32M3-EC 内蔵のイーサネット PHY は、10Base-T の半二重通信時に MII からの送信データを MDI 側に送信すると同時に MII の受信側にそのフレームをループバックする機能を有します。それが起因して、ポート 0 とポート 1 から無限にフレームの送信が繰り返される可能性があります。具体例として以下のような動作が起きます場合があります。

- ① ポート 1 で外部からフレームを受信
- ② フレームはスイッチでポート 0 に転送
- ③ ポート 0 の PHY から MDI 側に送信されると同時に、PHY 内部でループバック
- ④ ループバックされたフレームはスイッチで受信され、ポート 1 に転送
- ⑤ ポート 1 の PHY から MDI 側に送信されると同時に、PHY 内部でループバック (①と同じ動作)
- ⑥ ②～⑤が無限に繰り返される

10Base-T の半二重通信時に、2 ポートでイーサネット・スイッチ機能を使用する場合

10Base-T の半二重通信を使用する場合は、イーサネット・スイッチ機能を使用せず、1 ポートのみの設定で使用してください (MAC セレクト・レジスタ (MACSEL) を 2H に設定)。

対象製品の不具合の改訂を実施致します。改訂時期につきましては、弊社営業／特約店にご確認ください。
