# RENESAS TECHNICAL UPDATE

製品分類	MPU & MCU	発行番号	TN-RX*-A114A/J	Rev.	第1版
題名	RX110グループフラッシュメモリのFASR.EXSビットに関するユーザーズマニュアルの誤記訂正		情報分類	技術情報	
適用製品	RX110グループ	対象ロット等	関連資料	RX110グループ ユーザーズマニュアルハードウェア編 Rev.1.00 (R01UH0421JJ0100) RX110グループ 製品仕様の変更について (TN-RX*-A112A/J) RX110グループフラッシュメモリに関するユーザーズマニュアルの誤記訂正 (TN-RX*-A113A/J)	
		全ロット

RX110グループ ユーザーズマニュアル ハードウェア編 Rev.1.00 の「31. フラッシュメモリ」章において FASR.EXSビットに関する記述に誤記がありましたので、以下のとおり訂正いたします。

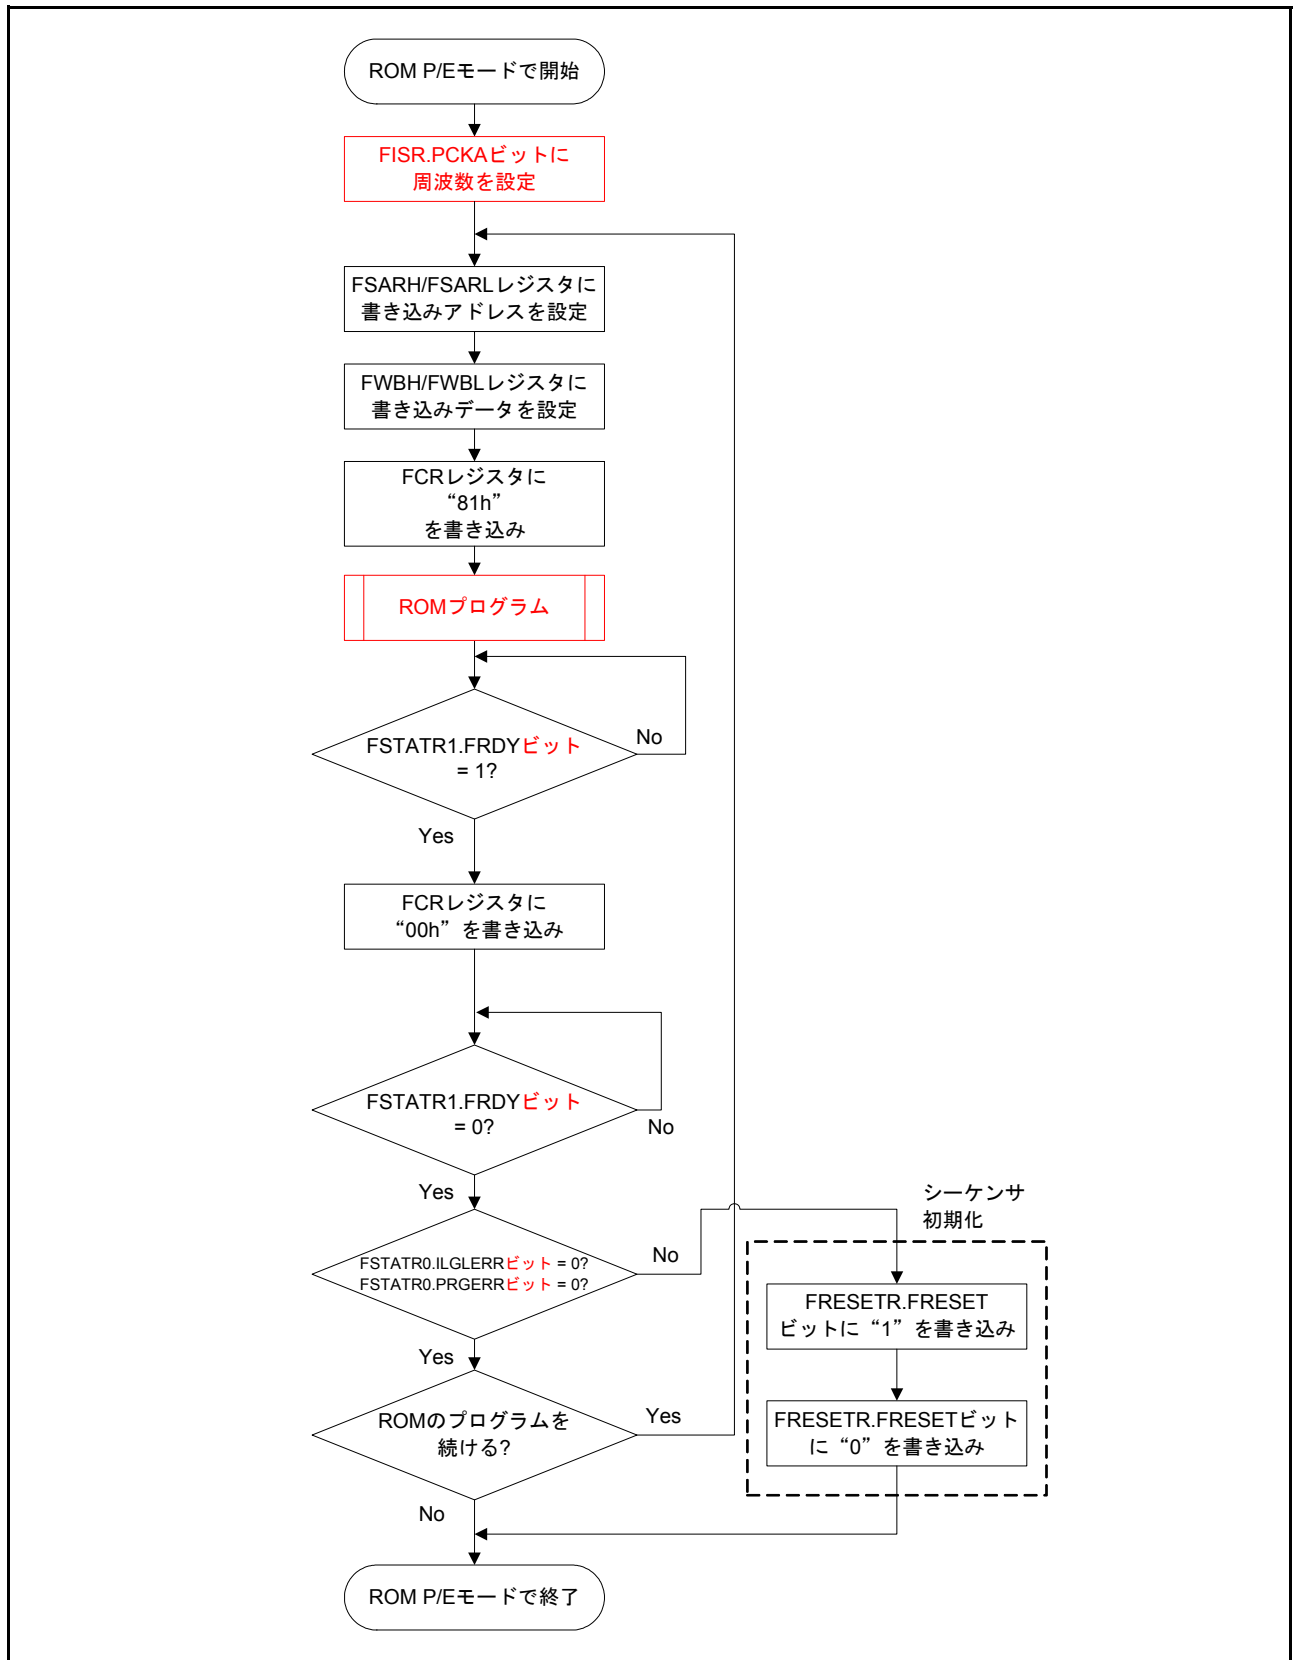
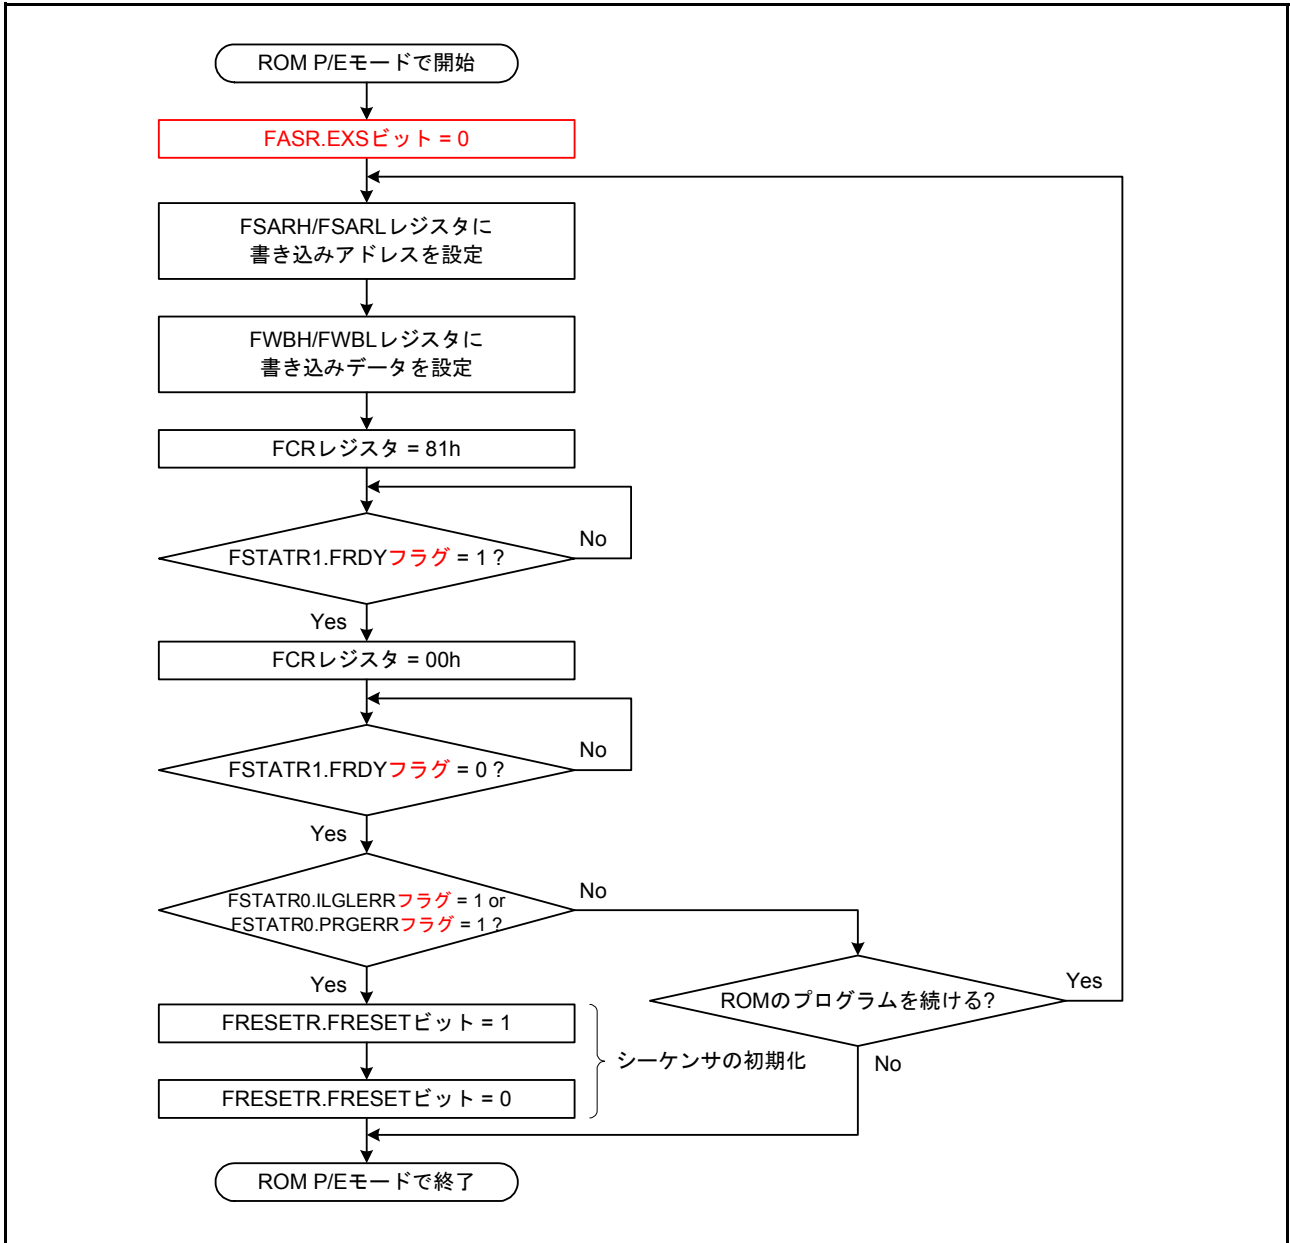
図31.7 プログラムコマンドの発行フロー (ROM)

「31.6.3 ソフトウェアコマンド使用方法」の「(3) プログラム/イレーズ方法手順」の図31.7を以下のとおり訂正いたします。

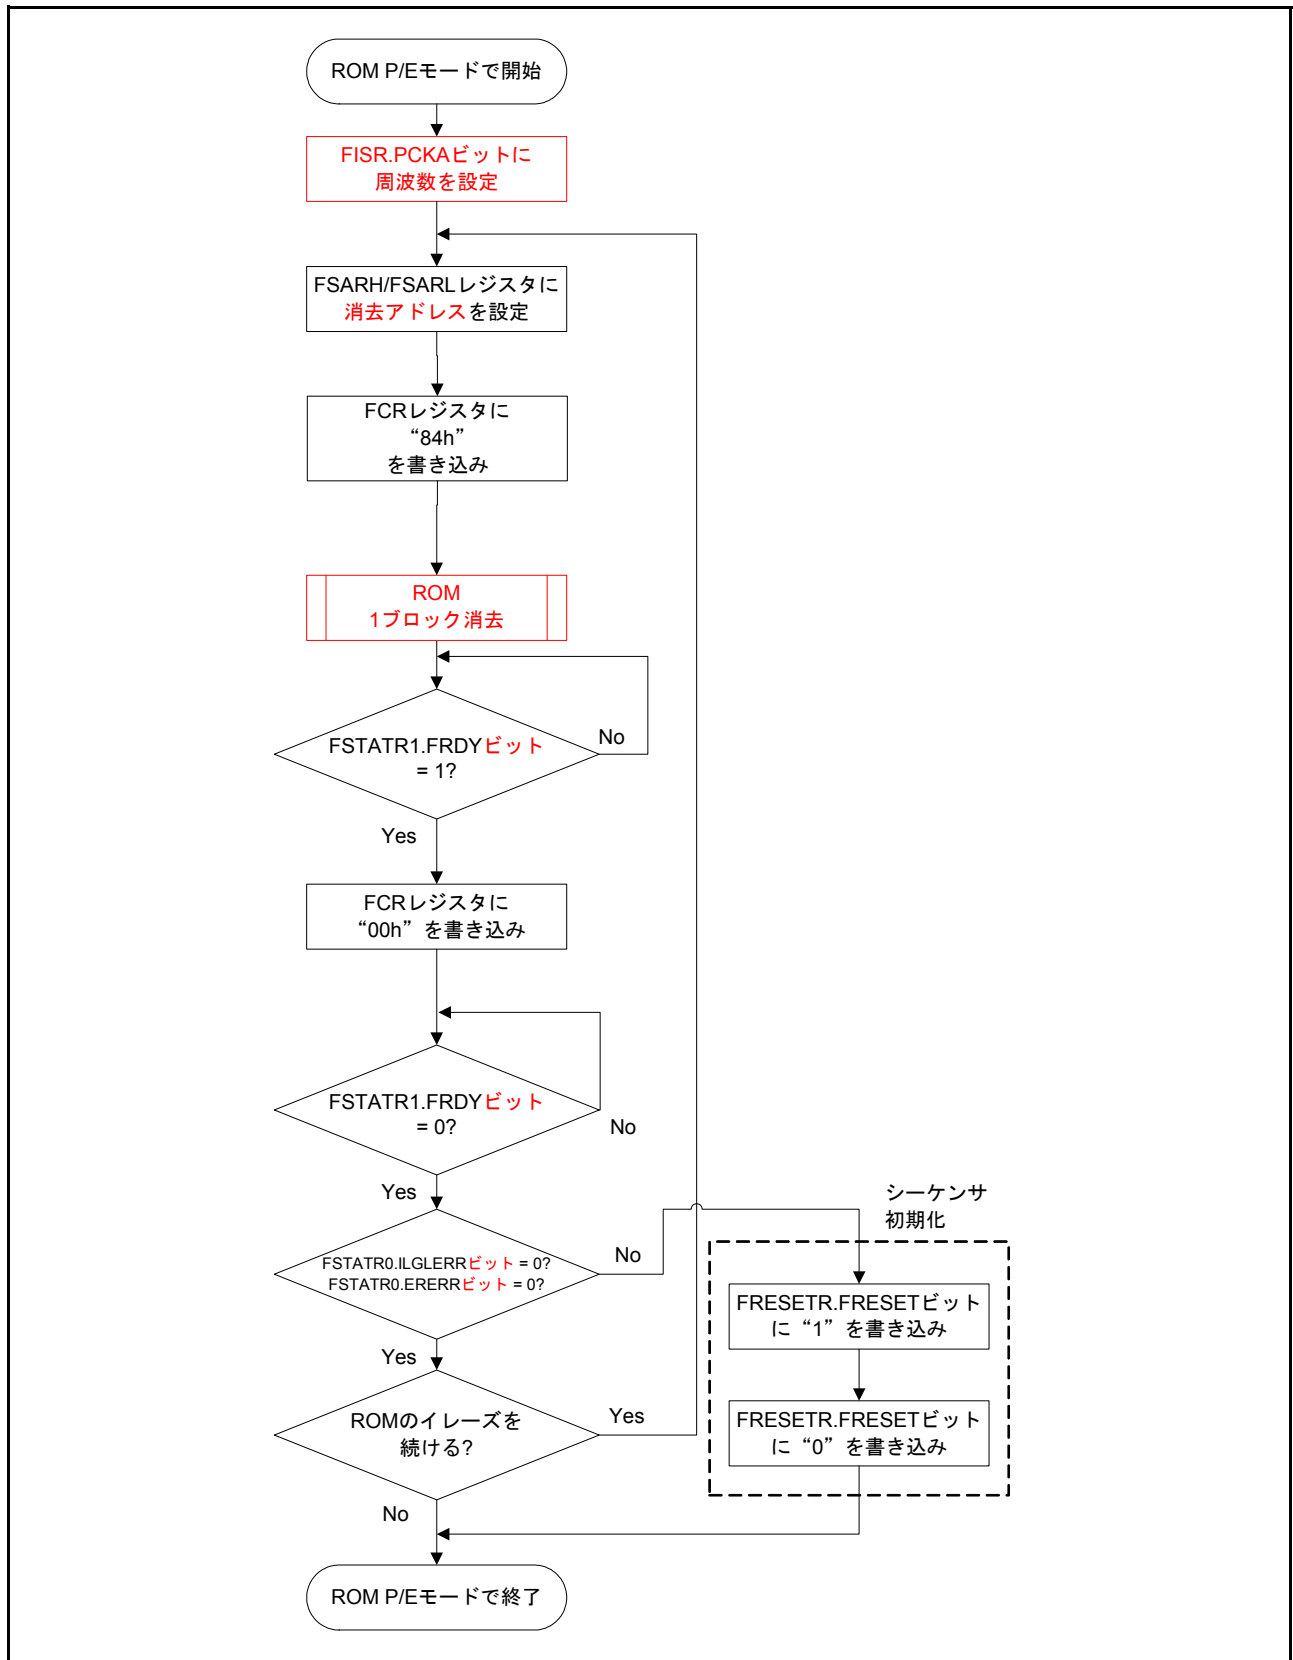
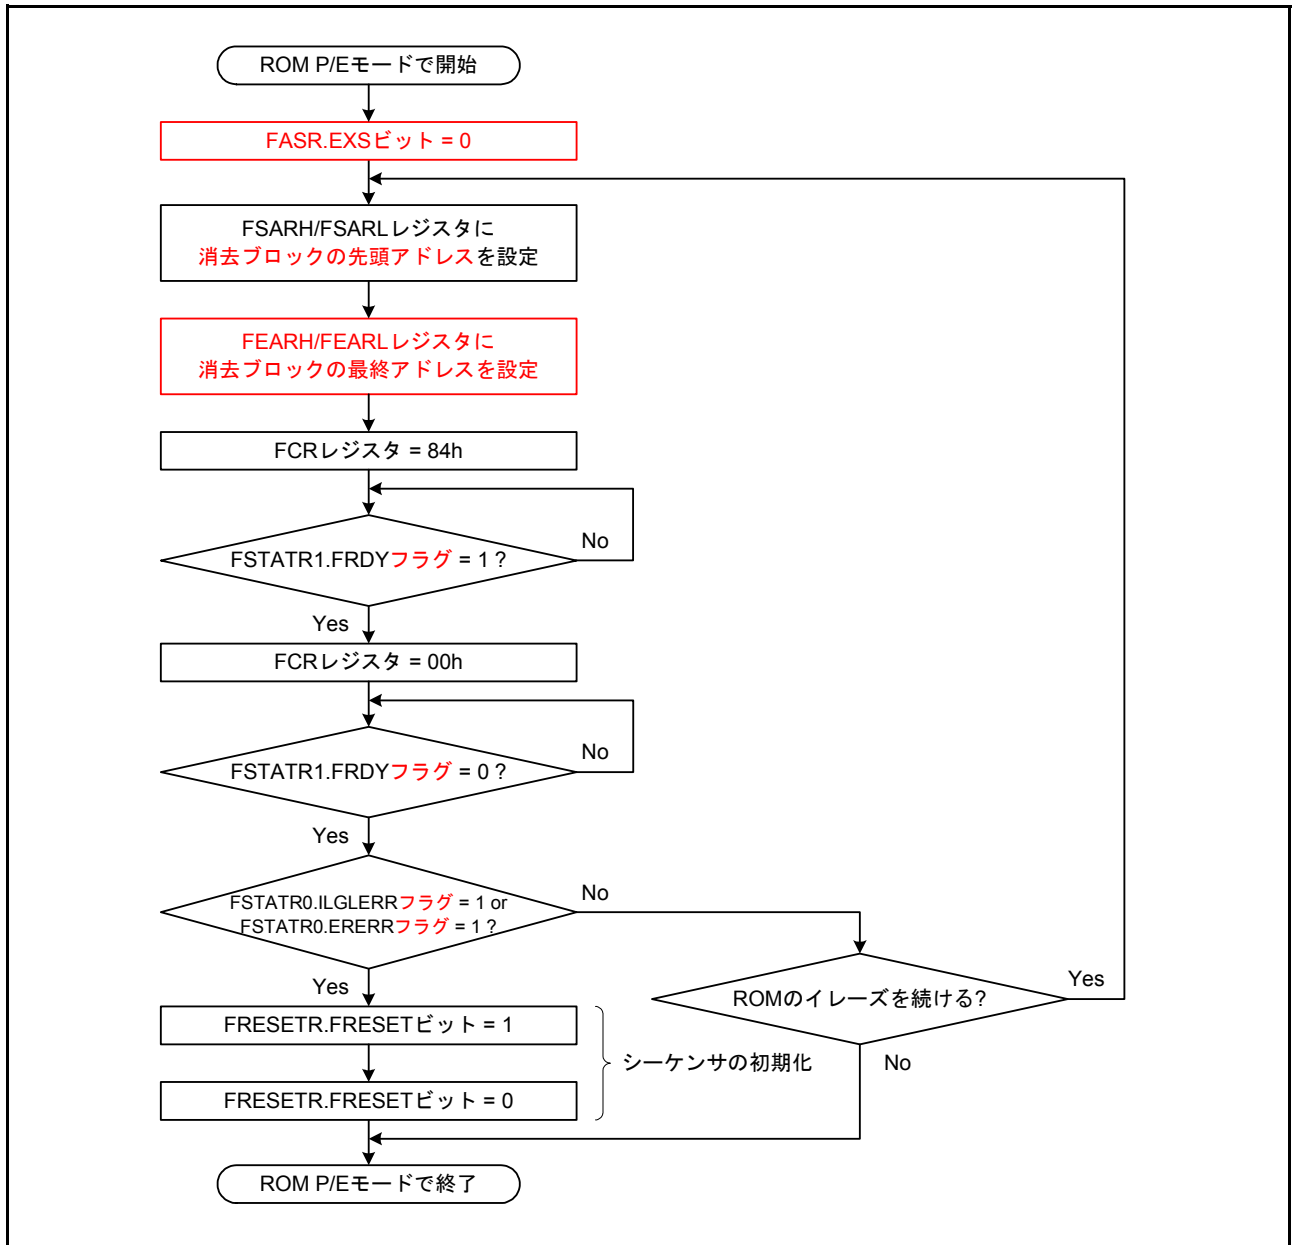
図31.8 ブロックイレースコマンドの発行フロー (ROM)

「31.6.3 ソフトウェアコマンド使用方法」の「(3) プログラム/イレース方法手順」の図31.8を以下のとおり訂正いたします。

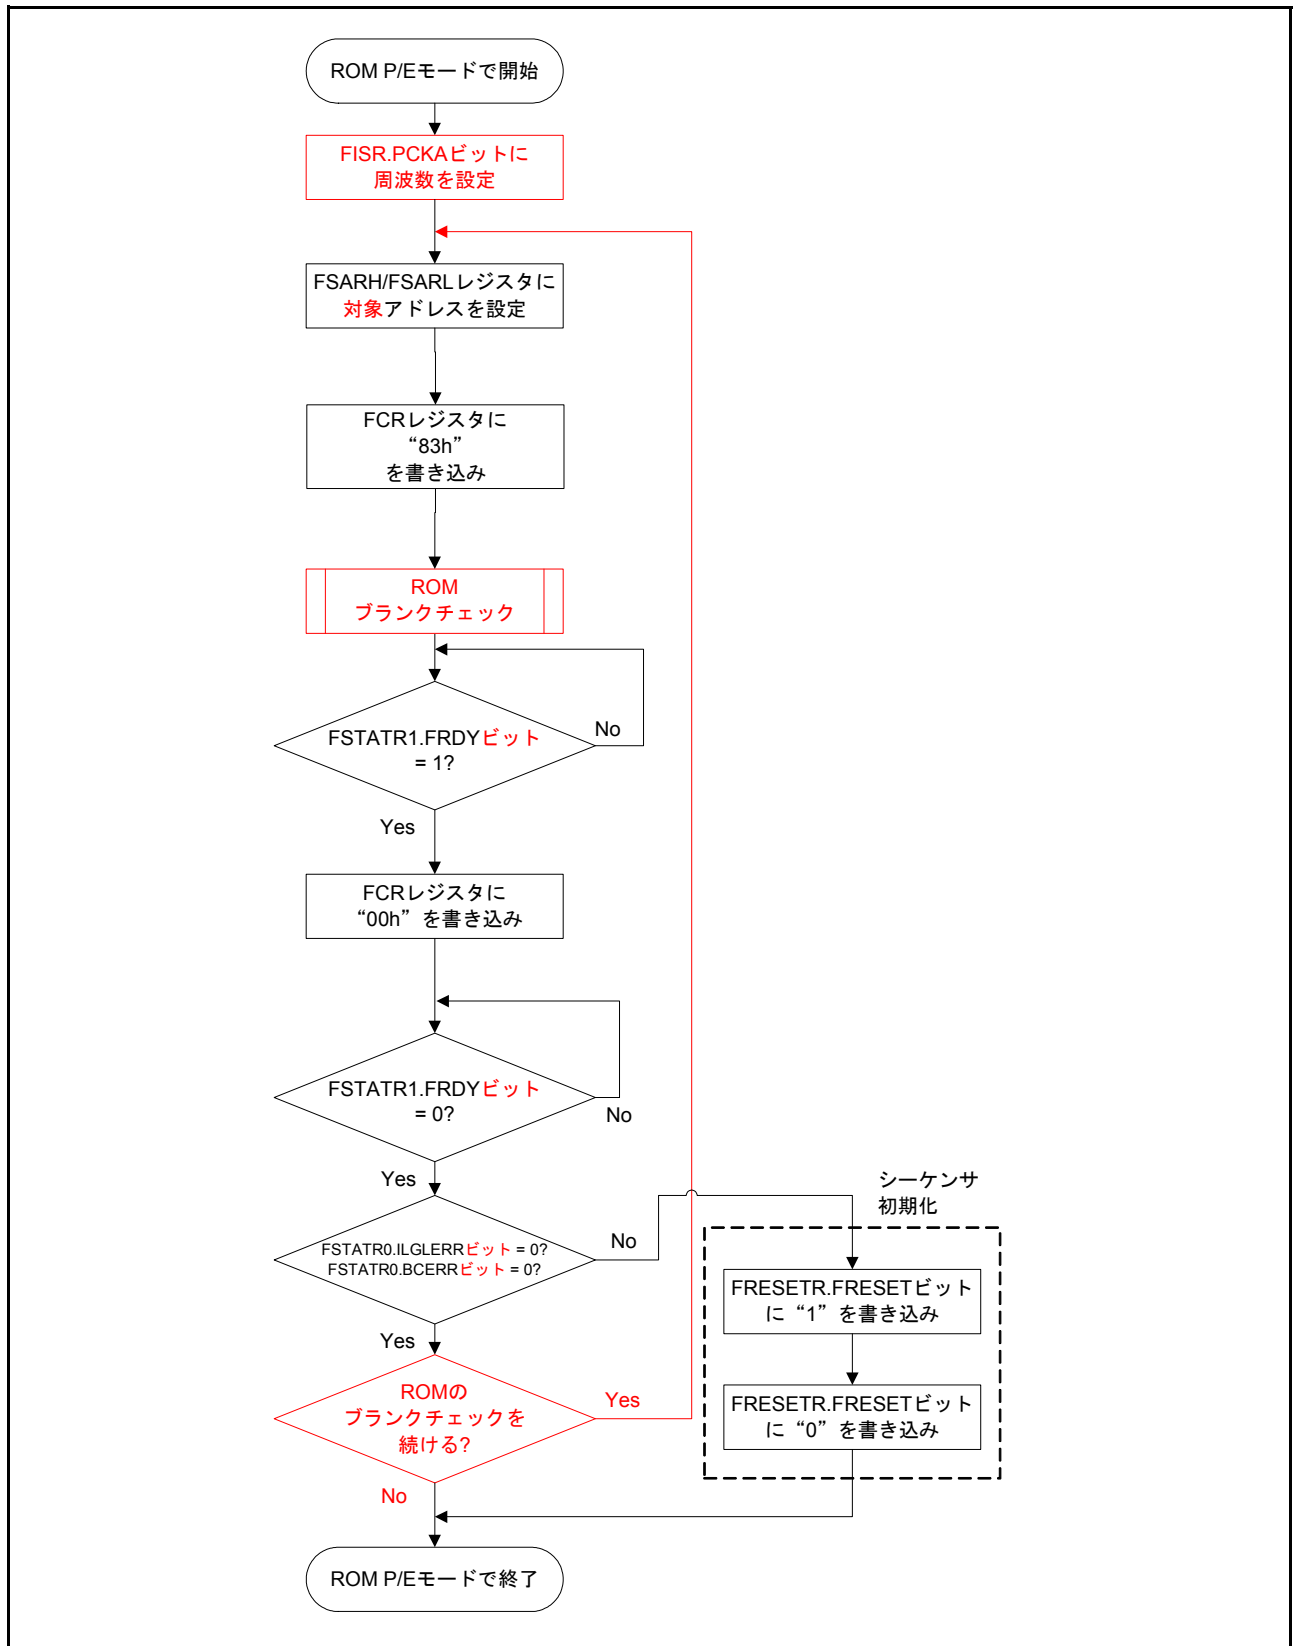
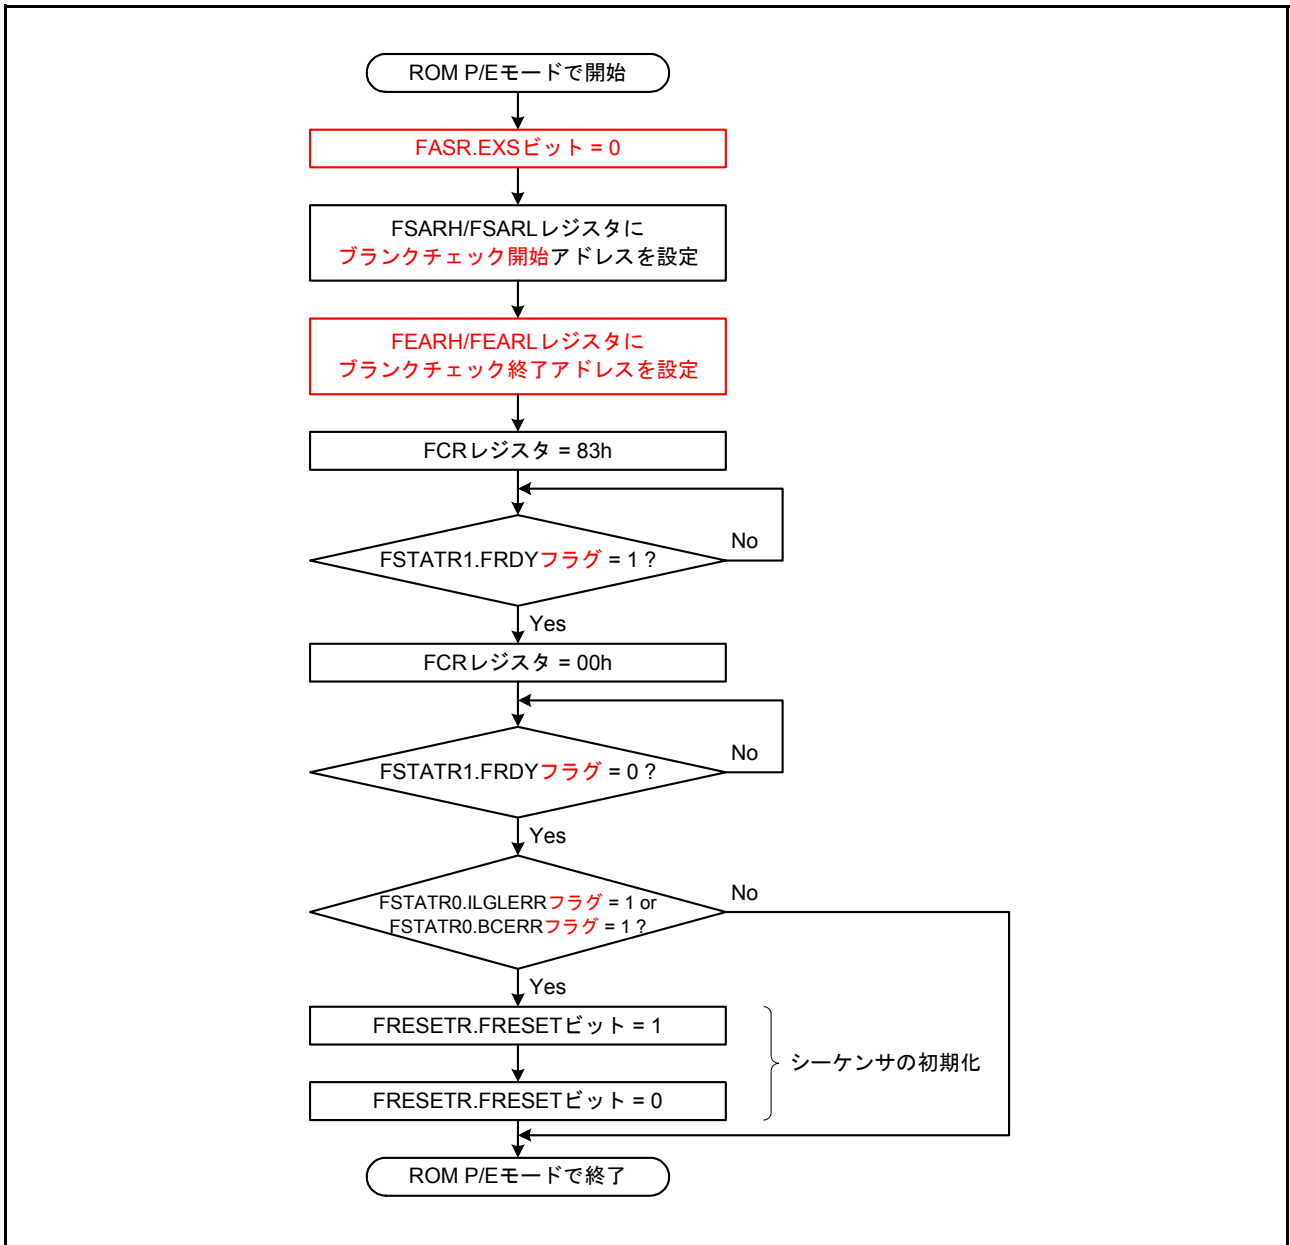
図31.9 ブランクチェックコマンドの発行フロー (ROM)

「31.6.3 ソフトウェアコマンド使用方法」の「(3) プログラム/イレーズ方法手順」の図31.9を以下のとおり訂正いたします。

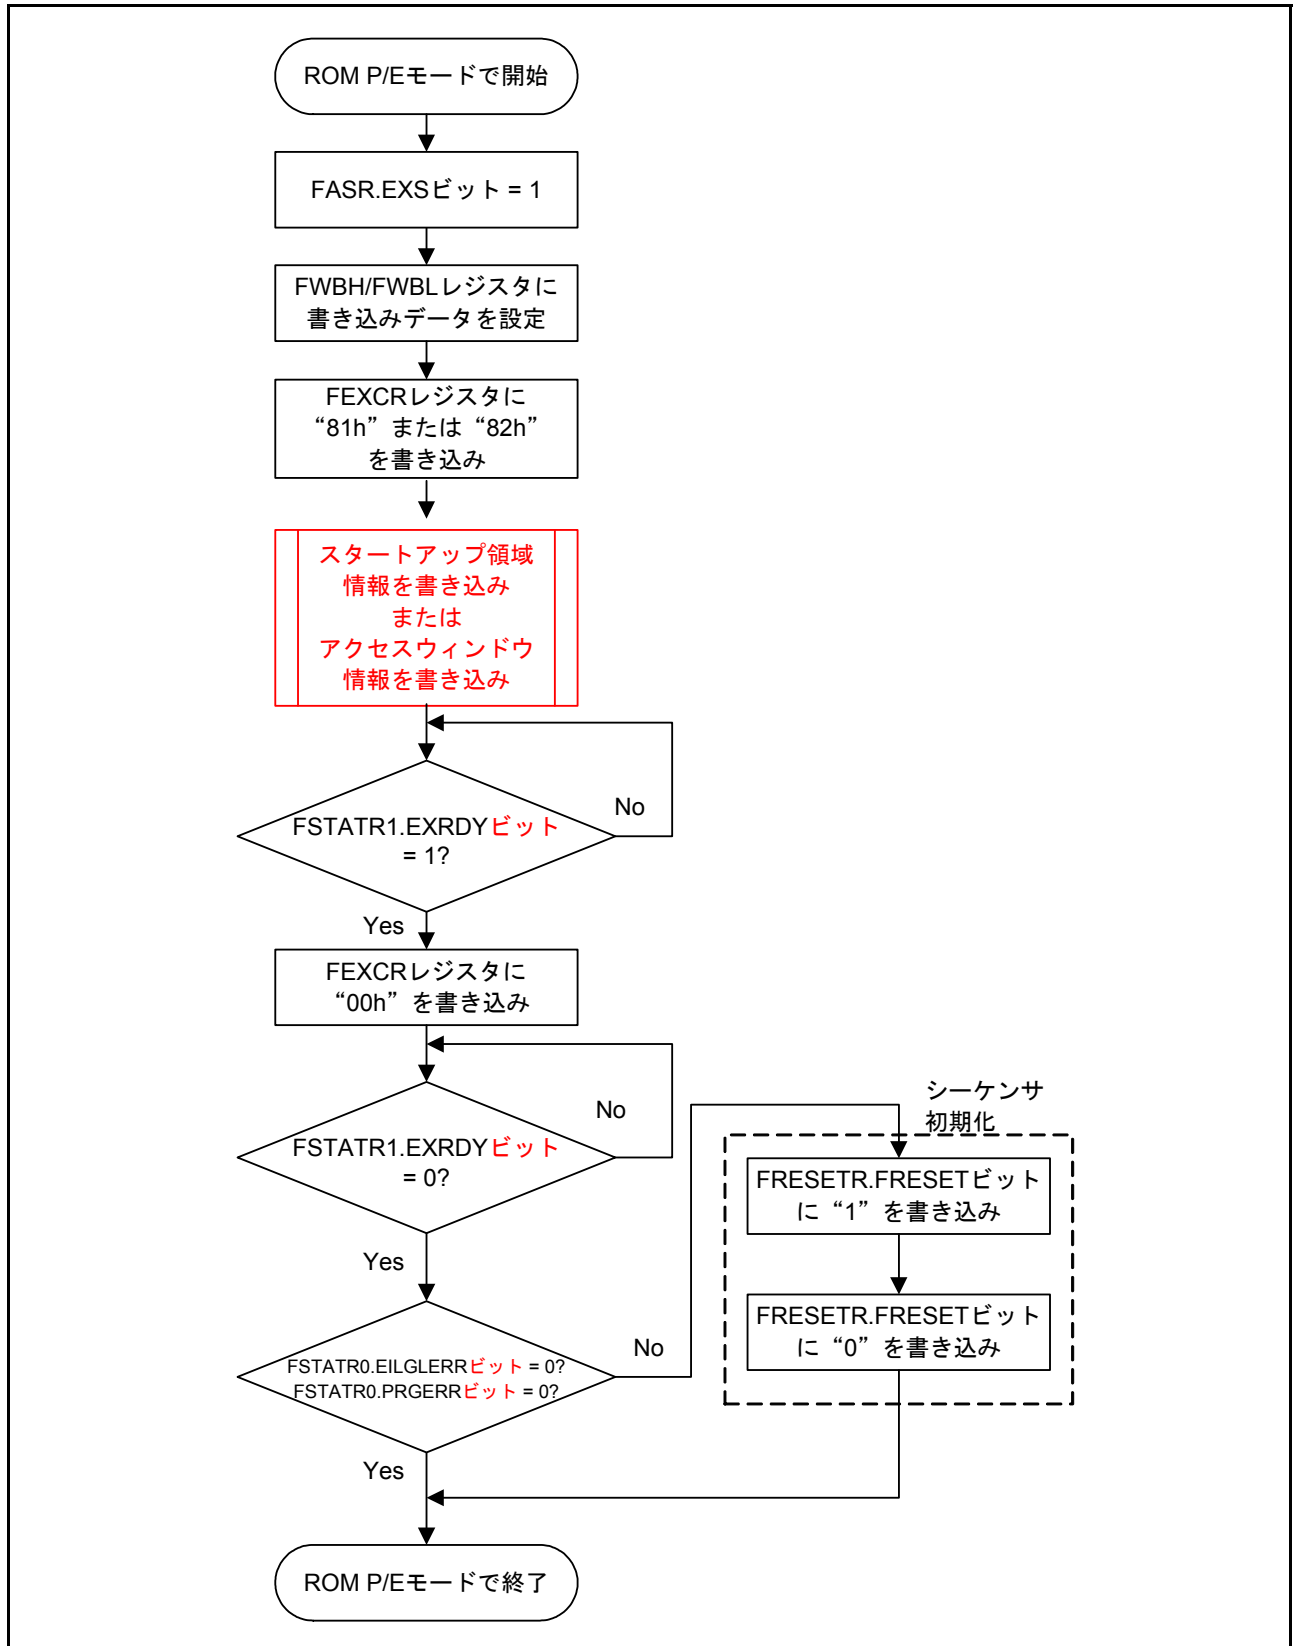
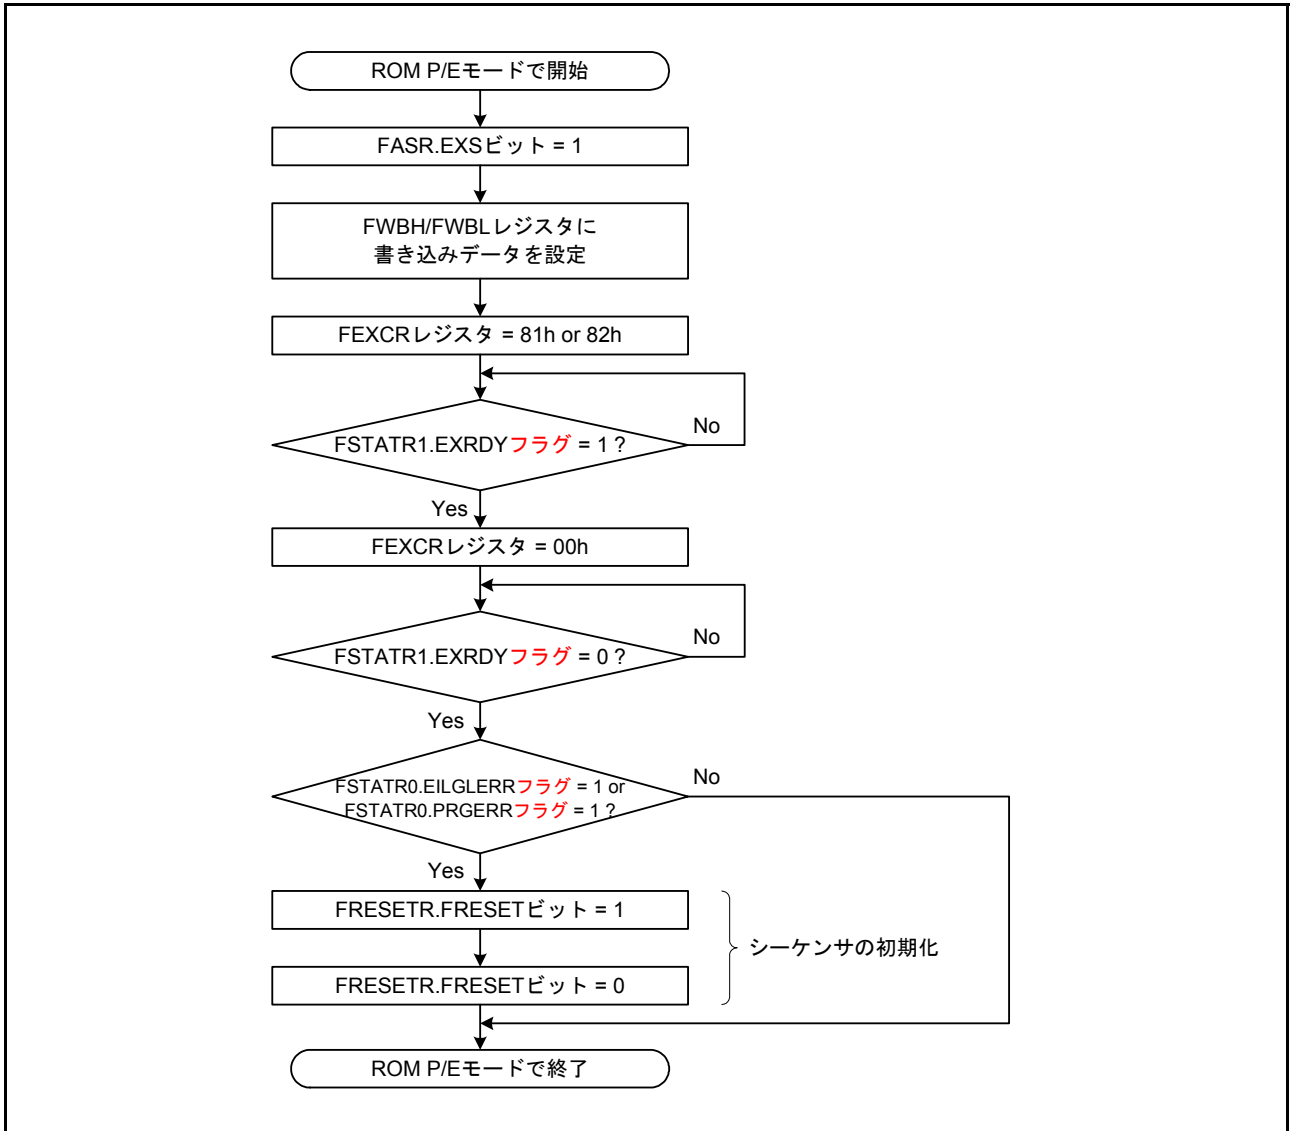
図31.10 スタートアップ領域情報プログラムコマンド/アクセスウィンドウ情報プログラムコマンドの発行フロー

「31.6.3 ソフトウェアコマンド使用方法」の「(4) スタートアップ領域情報プログラム/アクセスウィンドウ情報プログラム」の図31.10を以下のとおり訂正いたします。
