## マイクロコントローラ技術情報

| 技術通知<br><br>V850 リアルタイム OS<br><br>RX850 Pro<br><br>使用制限事項の件 | | | | 発行番号 | ZMT-F35-10-0012 | 1/2 |
| | | | | 発行日 | 2011年 3月 30日 | |
| | | | | 発行部門 | ルネサス エレクトロニクス株式会社<br>MCU 事業本部<br>ソフトウェア統括部<br>MCU ツール技術部 | |

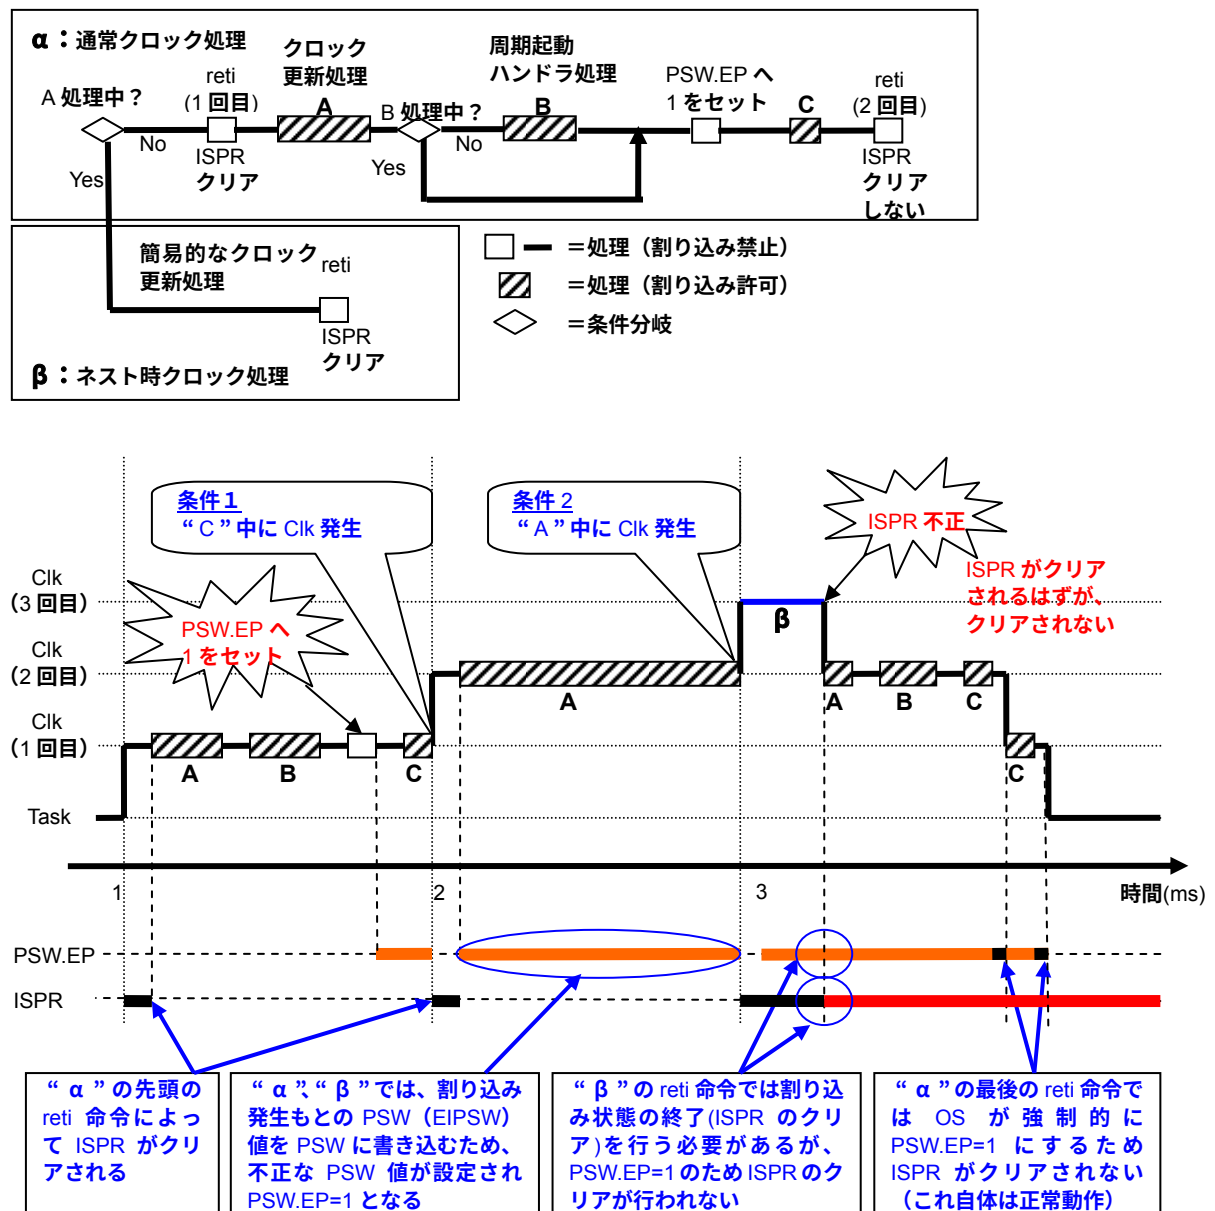
【内 容】 クロック割り込みが多重に受け付けられた場合、ISPR レジスタのクロック割り込みに対応した優先度のビットに 1 が立ったままとなります。その結果、クロック割り込みの持つ優先度以下の割り込みが受け付けられなくなります。

【原 因】 クロック割り込み処理中のあるタイミング（下図 C）に割り込みが入ると、割り込み復帰時に EP=1 のままとなります。EP=1 で割り込み復帰 (reti) すると、ISPR のフラグがセットされたままとなります。この結果「入った割り込みの優先度以下の割り込み」が入らなくなります。

以下に、クロック割り込み処理の概要を示します。

【回避策】 ニュークリアス共通オブジェクトを rxcore.o から rxlcore.o へ変更してください。

【改善策】 Ver.3.21 で修正。

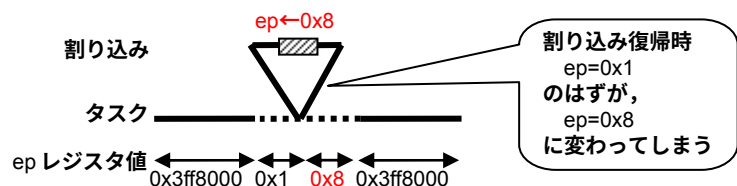
**例 2**

【原 因】 ep レジスタの扱いが、RX850 Pro と GHS コンパイラで異なることが原因です。

GHS コンパイラは ep レジスタを TDA アクセス用のベース・レジスタとしても、テンポラリ・レジスタとしても扱います。それに対し、RX850 Pro は TDA アクセス用のベース・レジスタとしてのみ扱います。この違いのため、GHS コンパイラが ep レジスタをテンポラリ・レジスタとして使用中に、RX850 Pro が動作すると問題（下例参照）が生じます。

ep レジスタ値が書き換わっている区間（下図点線）で割り込みが発生し、割り込み先で ep レジスタが書き換わる（下図斜線）と、割り込みから戻った時点で不正なテンポラリ・レジスタ値となり、動作が不定となります。これは、RX850 Pro の割り込みが、ep レジスタを割り込みで退避・復帰していないためです。

【回避策】 ep レジスタをテンポラリ・レジスタとして使用しないでください。GHS コンパイラでは、以下のようによりオプション指定を行えば、ep レジスタがテンポラリ・レジスタとして使用されません。

- “-OS”、または、“-notda”を指定する場合は、“-Z1412”も合わせて指定する。
- “-allocate\_ep”は指定しない。

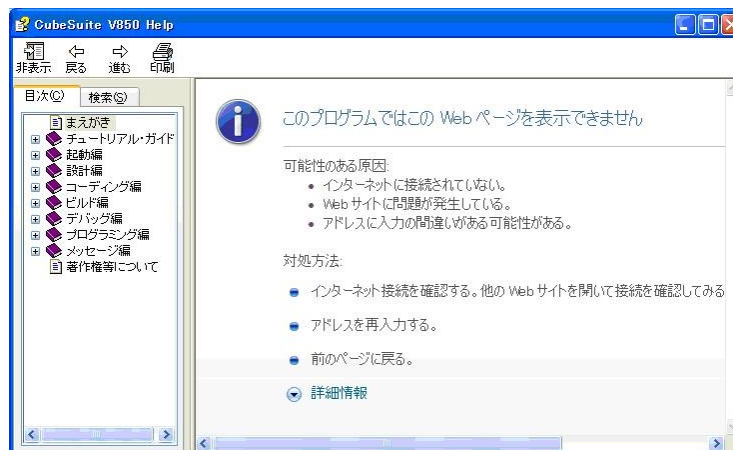
【内 容】 RX850 Pro 用プロジェクトで、出力パネル上に表示されるビルド・ツールの出力メッセージヘカースルをあわせて F1 キーを押すと、ヘルプ内のメッセージ説明が開くはずが、以下のようなヘルプが開きます。

【回避策】 メニューバーの [ヘルプ] → [CubeSuite のヘルプ] でヘルプを開き、対象メッセージを検索してください。

【改善策】 リアルタイム OS ビルド設定用プラグイン（共通部）Ver.1.01 で修正。
