日立マイクロコンピュータ技術情報

題 目	SH-4 における SCI 送信時の不具合		発行番号	TN-SH7-252A		
			分類	1. 仕様変更 2. ドキュメント訂正追加等 ③. 使用上の注意事項		
適 用 製 品	HD6417750BP200, HD6417750BP200M, HD6417750F167, HD6417750F167I, HD6417750VF128, HD6417750SF167A, HD6417750SVF133A,	対象ロット等	関連資料	SH7750 シリーズハードウェア マニュアル	Rev.	有効期限
		全ロット			第1-4版

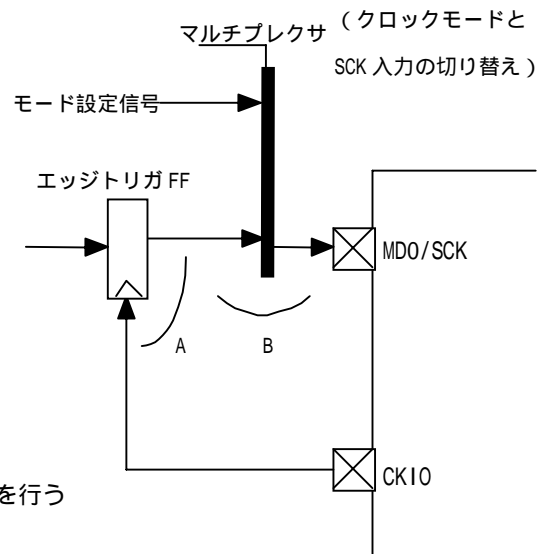
図1 SH-4 での対策例

同じデータを連続して送信することがあります。

図1のように、非同期入力外部クロック SCK を、CK10 に同期化させた後、SH-4 の SCK 端子に入力してください。この場合の SCK クロックサイクル最小値は、(周辺クロックサイクル (P)) × 8) になります。また、本対策を行うことにより、SCK 端子の同期化分 TxD 端子と RxD 端子のタイミングマージンが減少しますので注意してください。
