# RENESAS TECHNICAL UPDATE

製品分類	MPU&MCU	発行番号	TN-SH7-A544A/J	Rev.	第1版
題名	SH7046 シリーズ、SH7047 シリーズ、 SH7104/05/06/07/08/09 のモータ管理タイム(MMT)の デッドタイムに関する制限事項		情報分類	技術情報	
適用製品	・SH7046 シリーズ ・SH7047 シリーズ ・SH7104/05/06/07/08/09	対象ロット等  全ロット	関連資料	・SH7046 シリーズ ハードウェアマニュアル (ADJ-602-252B 第3版) ・SH7047 グループ ハードウェアマニュアル (RJJ09B0154-0200Z Rev.2.00)

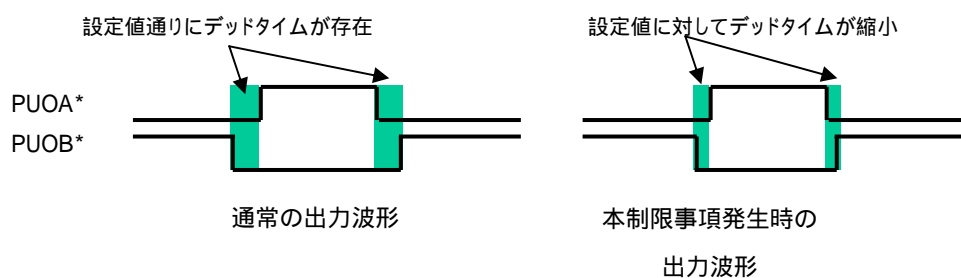
デッドタイム(ノンオーバーラップタイム)がタイマデッドタイムレジスタ(MMT\_TDDR)に設定された値より短い、または消失した  
(0 になった)PWM 波形が出力されることがあります。

\* PVOAとPVOBおよびPWOAとPWOBの組み合わせ時と同様です。

- A. CST ビットを 1 にセットし、MMT のカウント動作を開始した後は CST ビットのクリアを行わないで下さい。CST ビットのクリアを行う場合は、再び、CST ビットを 1 にセットしないで下さい。
- B. CST ビットのセット クリア 再セット動作を行う場合は下記手順により、クリア 再セットを実行してください。  
 ピンファンクションコントローラ(PFC)で PWM 出力端子を汎用入力ポートに設定してください。  
 全バッファレジスタ(TBRU、TBRV、TBRW)のフリー動作アドレスに H'0000 を設定して下さい。  
 設定されたデッドタイム期間が経過後、TCNR を H'00 にして CST ビットを 0 にクリアして下さい。  
 再び、CST ビットを 1 にセットしてください。
- C. CST ビットのセット クリア 再セット動作を行う場合は下記手順により、クリア 再セットを実行してください。  
 TCNR の CST ビットを 0 にクリアしてカウント動作を停止して下さい。  
 ピンファンクションコントローラで PWM 出力端子を汎用入力ポートに切り換えてください。  
 モジュールスタンバイコントロールレジスタ 2(MSTCR2)の MSTP14 ビットを 0 にクリアして、モジュールスタンバイモードに遷移させて MMT の内部状態を初期化して下さい。  
 すぐに MSTP14 ビットを 1 にセットし、モジュールスタンバイモードから復帰させて、MMT の初期化および端子の初期化を再度実行して下さい。  
 TCNR の CST ビットを 1 にセットしてカウント動作を再開してください。

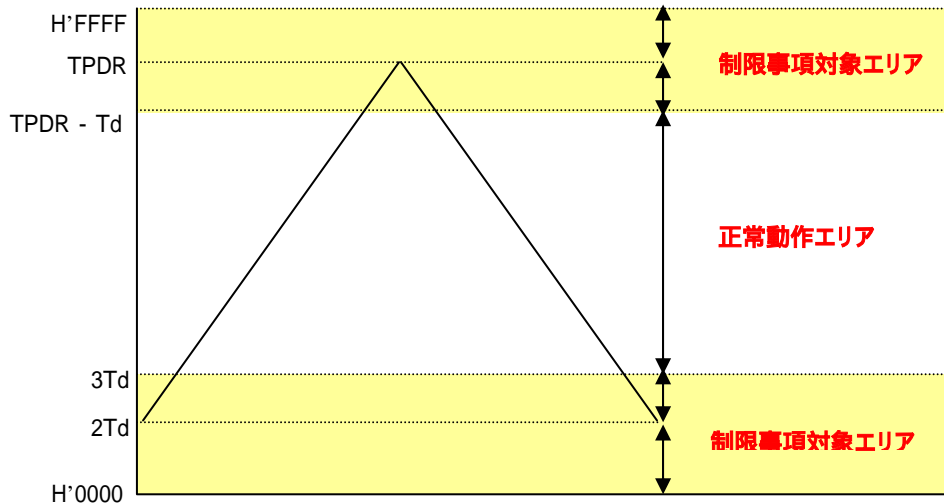
図.本制限事項が該当する領域

MMT がカウントアップ・ダウン動作を繰り返しているとき(TCNR レジスタの CST ビットが 1 の状態)に、カウンタ停止動作  
(TCNR レジスタの CST ビットのクリア)を行い、再びカウントスタートさせた時

デッドタイムが短縮(または消失)したPWM波形が出力されるのは、下図に示した制限事項対象エリアにTGRU(または、TGRV、またはTGRW) (デューティ)が設定された場合です。なお、U相、V相、W相の各相それぞれで対象となります。

また、上記の正常動作エリアではデッドタイムは設定値通りに出力されます。
