日立マイクロコンピュータ技術情報

題 目	SH7709A/SH7729におけるDMA転送時の DACKに関する注意事項(その2)		発行番号	TN-SH7-280A
			分 類	1. 仕様変更 2. ドキュメント訂正追加等 ③ 使用上の注意事項
適 用 製 品	HD6417709A, HD6417729	対象ロット等	関連資料 ・ SH7709A (HD6417709A) ハードウェアマニュアル ・ SH7729 (HD6417729) ハードウェアマニュアル	有効期限
		全ロット		永年

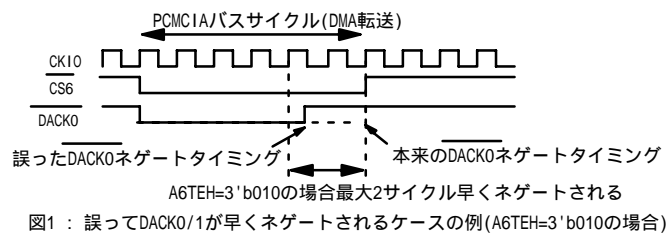
1. PCMCIA空間がDMA転送の対象で、PCMCIA空間アクセス時にDACK0/1がアサートされる設定にした場合、DACK0/1が誤って早くネゲートされる場合があります。何サイクル早くネゲートされるかは、A5(6)TEH[2:0]の設定により、最大でA5(6)TEH[2:0]で設定したサイクル数だけ早くネゲートされます。

図1：誤ってDACK0/1が早くネゲートされるケースの例(A6TEH=3'b010の場合)

- PCMCIAとDMACを同時に使用しない
- PCMCIAとDMACを同時に使用する場合は、A5(6)TEH[2:0]を3'b000に設定する

- DMA転送元もしくは転送先がPCMCIA空間以外の場合、PCMCIA以外の空間でDACKを出力する様、CHCRレジスタのAMビットを設定する。

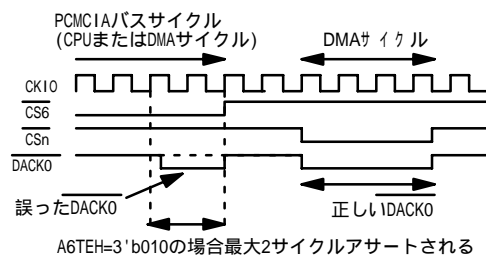
PCMCIA空間へのアクセスに続いてDACK0/1をアサートするバスサイクルが実行された場合、PCMCIA空間へのアクセス中に誤ってDACK0/1をアサートする場合があります。誤ったDACK0/1のアサート幅は、A5(6)TEH[2:0]の設定により、最大でA5(6)TEH[2:0]で設定したサイクル数だけアサートされます。この場合は、PCMCIA空間アクセス時にDACK0/1がアサートされる設定になっているかどうかは無関係です。

図2：誤ってDACK0/1がアサートされるケースの例(A6TEH=3'b010の場合)

- PCMCIA空間のCS信号アサート中は外部回路で強制的にDACKをHIGHにする
