お客様各位	μPD720121 における “dCSWTag”に関する 不具合について (ご報告)	SBB-ZT-0073
		平成14年7月3日
		日本電気株式会社 NEC エレクトロニクス システム LSI ソリューション技術本部 ASIC コア・インタフェース通信グループ グループマネージャー 徳梅 孝啓

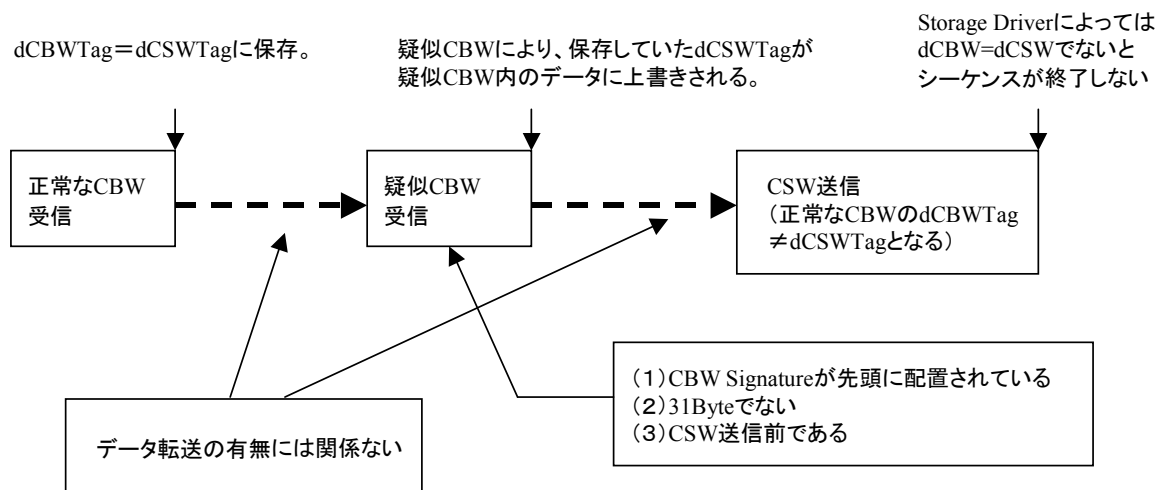
不具合を起こす疑似 CBW 受信図

- ①CBW Signature と同一のデータ列が、パケットの先頭に配置されている Bulk Out データかつ、パケットのデータ長が 31 Byte ではない。(以降、疑似 CBW とします)
- ②疑似 CBW を受信するタイミングが、CBW 受信後かつ CSW 送信前である。

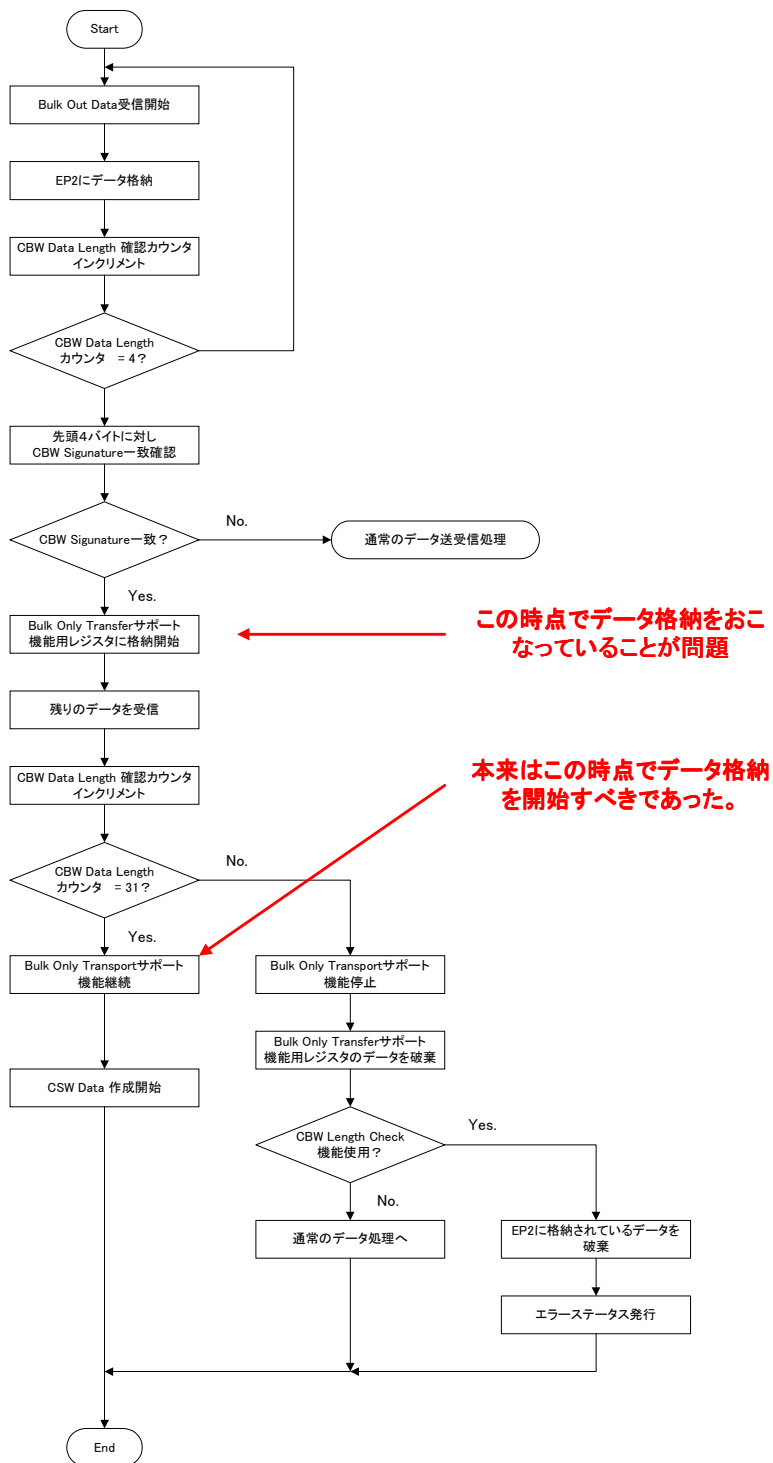
不具合を発生するハードウェア処理フロー図

本チップに搭載している EndPoint Controller は、Bulk Only Transport のプロトコルを自動実行する回路を実装しております。その中に BulkOut Data から CBW Packet を検出し CBW Data の保管や CSW Data 作成を行う機能があります。今回、この機能が疑似 CBW を受信した場合に誤動作することで、不具合が発生いたします。

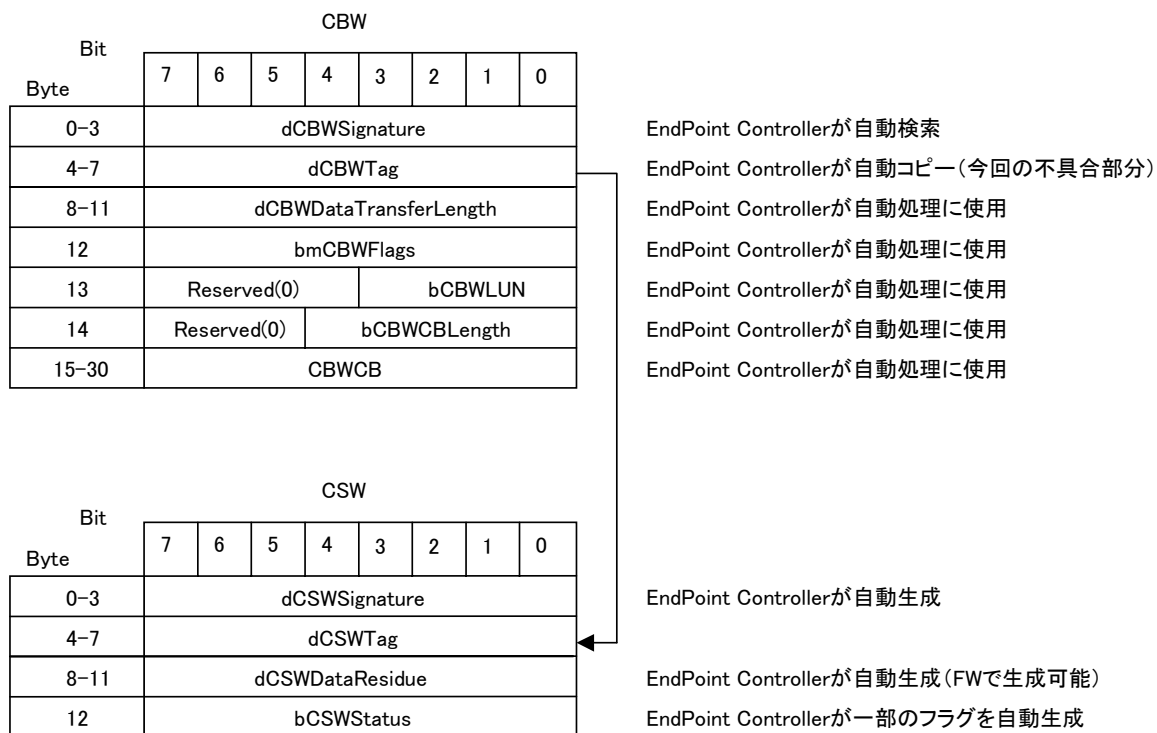
### CBW パケットと CSW パケット構造

EndPoint ControllerがCSWを自動生成する際に、dCBWTagをdCSWTagにコピーする(正しい処理)。疑似CBWを受信した際にこれらレジスタは破棄される。しかし、dCSWTag以外のレジスタおよびフラグは、CBW受信割り込みが発生しないため、再度参照されることが無く実質的に問題にならない。しかし、dCSWTagは上書きされた状態になっているため、間違ったデータが送信されています(dCSWTagのレジスタはFWで上書き不可能)。
