技術通知  μPD780862 マイクロコントローラ		発行番号	ZBG-CC-06-0055	1/1
		発行日	2006年 12月 5日	
		発行元	NECエレクトロニクス株式会社 第四システム事業本部 汎用マイコンシステム事業部 第一ソリューショングループ	
文書分類	<input type="radio"/> 使用制限事項	バージョン・アップ	ドキュメント修正	その他
関連資料	μPD780862 ユーザーズ・マニュアル		資料番号：U16418JJ3V0UD00 (第3版)

1. 対象製品

μPD780861、μPD780862  
μPD78F0862、μPD78F0862A

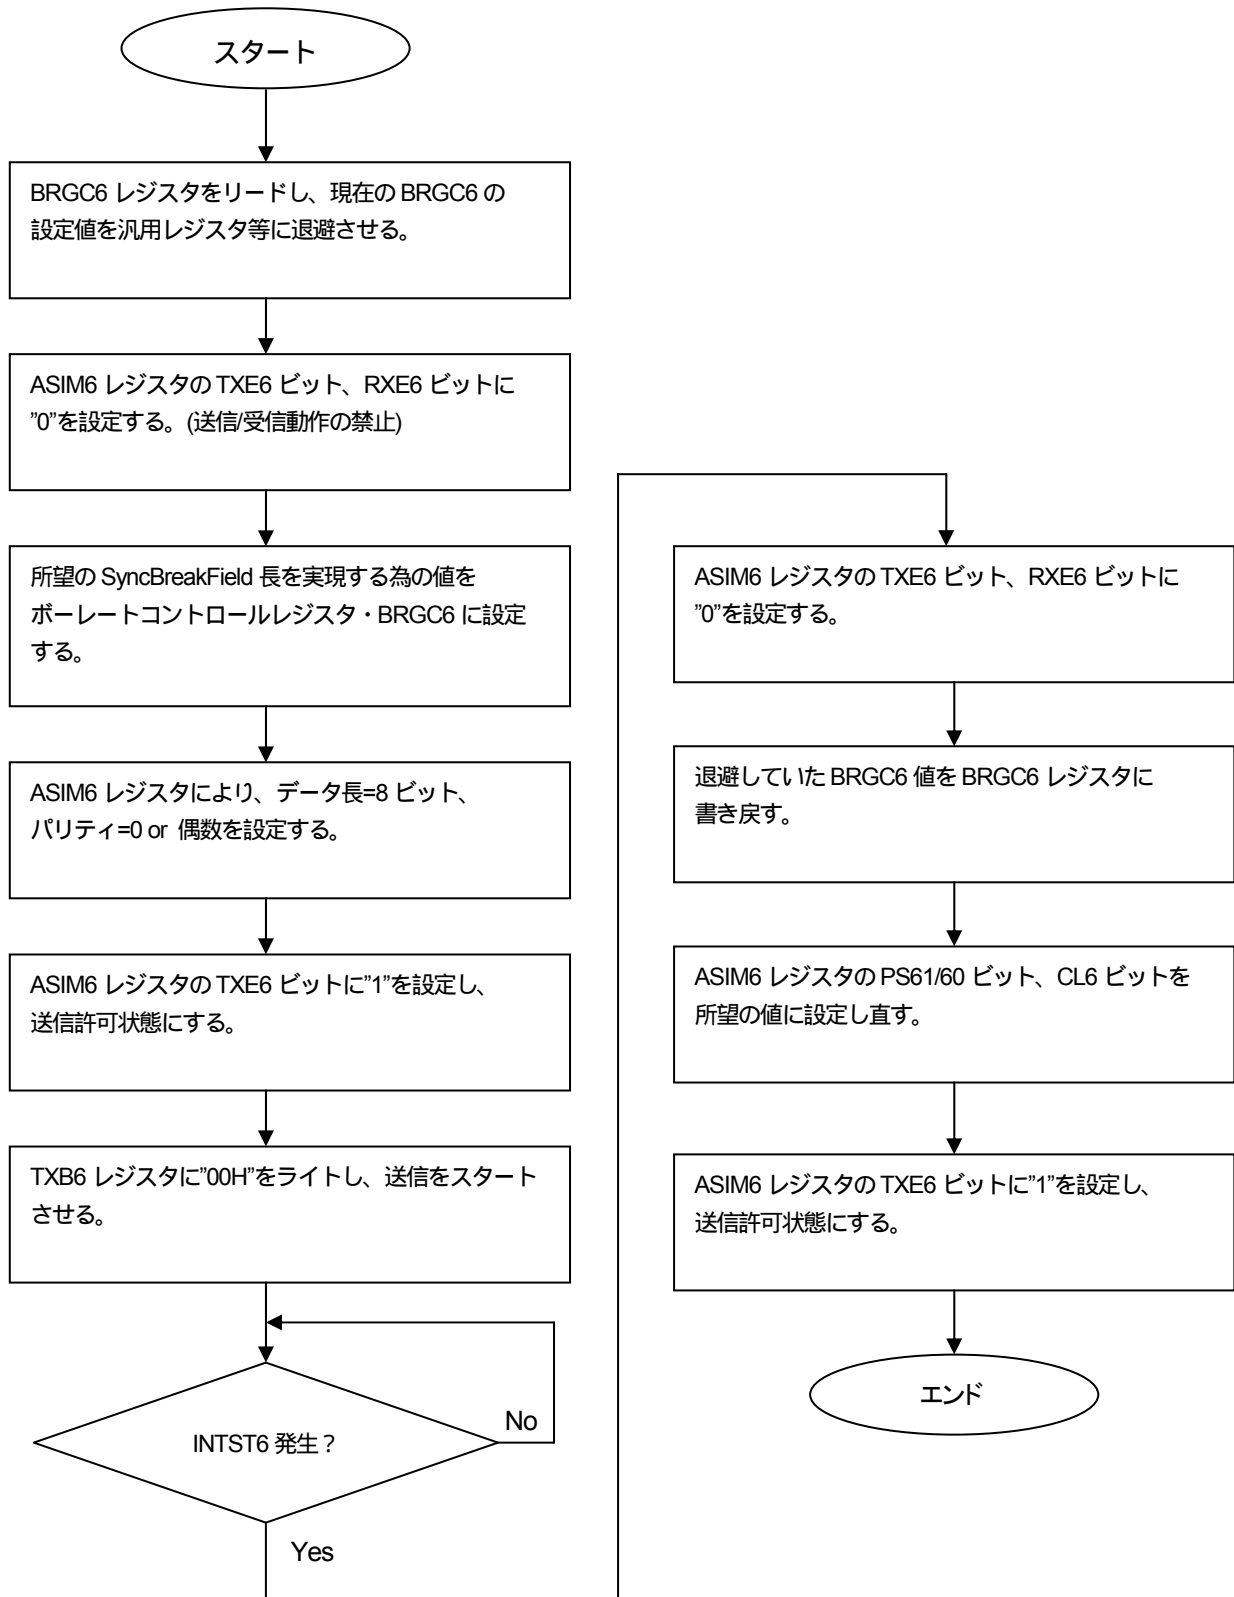
## &lt;ソフトウェアの設定手順フローチャート&gt;

LIN-bus 対応 UART6 において、LIN のマスタ使用時に SyncBreakField 送信を行うと、以下の不正動作を行う場合がございます。

SyncBreakField のフィールド長が設定値より短く出力される場合があります。

SyncBreakField 送信を行う前に不正な UART 送信を行う場合があります。

SyncBreakField の送信は、通常の UART 送信機能のボーレート値を調整することで 13~20 ビットのロウレベル送信を行ってください。

SyncBreakField 送信機能は使用しないでください。具体的にはアシンクロナス・シリアル・インターフェース・コントロール・レジスタ 6(ASICL6)のビット 5(SBTT6)を 1 にセットしないでください。

UART のデータ長を 8 ビット、パリティを 0 パリティか偶数パリティに設定し、00H を送信します。

結果、スタートビット(1 ビット)+データ(8 ビット)+パリティ(1 ビット)で計 10 ビットのロウレベル送信ができます。この 10 ビットのロウレベルを目標とする SyncBreakField 長に合わせるためにボーレート値の調整を行います。

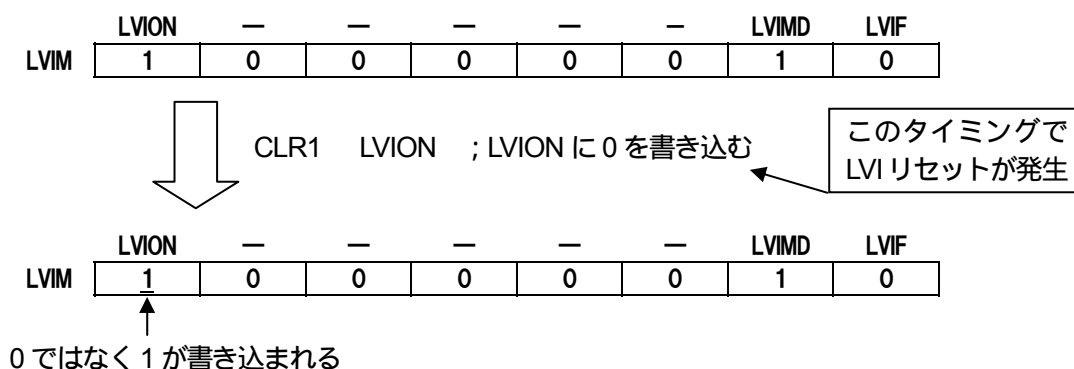
図 1 LVION フラグを 1 から 0 にした時に発生する例

低電圧検出回路(LVI)によるリセットと、LVI の動作を設定するレジスタ(LVIM、LVIS)への書き込みが競合した場合、競合したレジスタの書き込み可能なビットが“1”になる場合があります。その結果、以下の2つの現象が発生します。

- ・ LVI によるリセット機能が停止しない可能性がある。
- ・ LVI の検出電圧が設定値よりも小さい値もしくはデフォルトの値となる可能性がある。

- ・ 図 1 に LVION フラグを操作した場合に発生する例を示します。

- ・ LVIS の場合、現象が発生した際 bit3 に 1 が書き込まれると、デフォルト値 (4.3 V $\pm$ 0.2 V) が選択されます。 bit4-7 に書き込みを行っても 1 はセットされません。

LVI をリセットに設定した場合、以後 LVIM レジスタ、LVIS レジスタに書き込みを行わないでください。

LVIM、LVIS レジスタへの設定を行う前に LVIM のビット 7 (LVION) が“0”であることを確認してください。LVION が“1”だった場合は LVIM、LVIS への設定は行わないようにしてください。この対策により外部リセット入力、POC リセット、ウォッチドッグタイマ(WDT)リセット、クロック・モニタ(CLM)リセットの場合は LVIM、LVIS の設定を行い、LVI リセットの場合は LVIM、LVIS の設定を行いません。

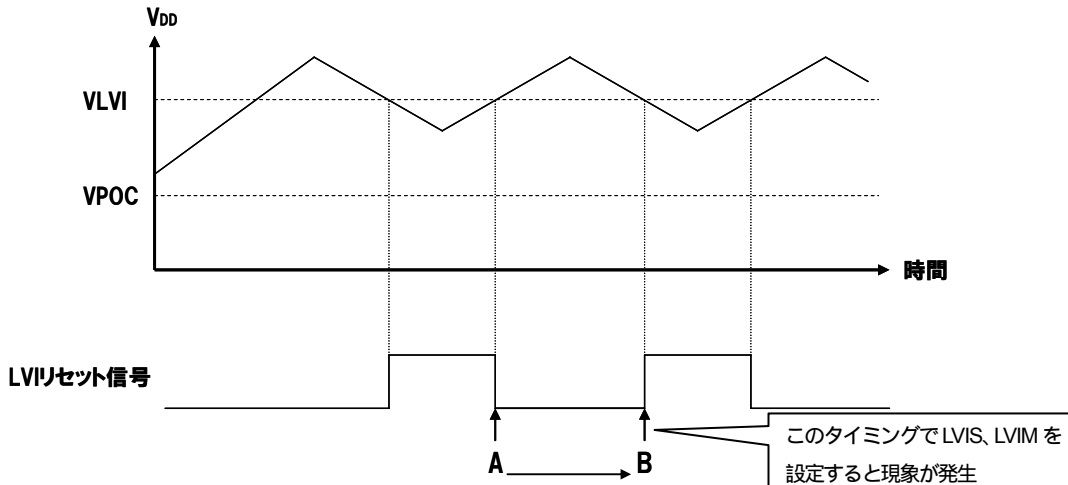
図 2 LVI リセットと LVIM レジスタへの書き込みの競合例

LVIM と LVIS に接続されているバスはリセットされると High (“1”) になります。また、これらの2つのレジスタは LVI リセットによってレジスタ値はクリアされない仕様となっております。

レジスタに値を書き込む場合、CPU はバスに書き込む値をセットし書き込み信号が発生すると所定のレジスタに値が書き込まれます。しかし LVI リセットによって内部バスがリセットされたタイミングでレジスタに書き込みを行うと、バスのリセット値である “1” が誤って書き込まれる場合があります。これは 1 ビット操作命令も同様です。

LVI 検出電圧(VLVI)付近で VDD 電圧が揺れた場合、LVI リセットが何度も発生します。リセット解除後、必ず LVIM と LVIS を初期設定するプログラムの場合、LVI リセット解除のタイミング(図 2 の A)から LVI リセット発生のタイミング(図 2 の B)と、リセット解除から LVIM、LVIS を初期設定するまでの時間が一致した場合、本現象が発生します。
