# ルネサス 技術情報

製品分類	MPU&MCU	発行番号	TN-H8*-257A	Rev.	第1版
題名	HD64F38004 使用上の注意事項	情報分類	1. 仕様変更 2. ドキュメント訂正追加等 ③. 使用上の注意事項 4. マスク変更 5. ライン変更		
適用製品	HD64F38004	対象ロット等	関連資料 H8/3802 シリーズ、H8/38004 シリーズ ハードウェアマニュアル ADJ-602-230B 第3版	有効期限	
		全ロット		永年

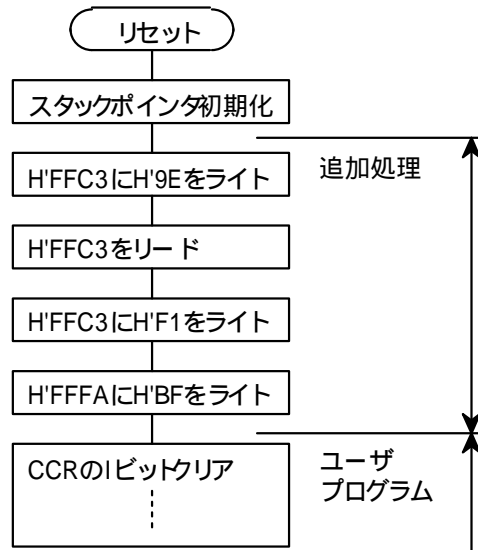
図1 追加処理

- ・電源投入時の回路状態により、ベクタ No.17(システム予約)の割込み要求が発生する場合があります。
- ・CCR の I ビットを 0 クリアすると、他の内部割込みと同様に上記割込みを受け付けます。これにより例外処理を開始しますが、当該割込み要求フラグをクリアする手段がないためプログラムの進行が停止します。

本現象の対策として、処理(図1)をプログラムに追加して頂きますよう、お願い致します。アセンブラでの例を図2に、C言語での例を図3に示します。

尚、本処理を追加したプログラムは Mask ROM 版で変更なし、或いは本処理分を削除してご使用頂きます。
