MESC TECHNICAL NEWS

No. M740-81-9909

低速 USB MCU と Apple 社製 PC との接続のための ソフトウェア上の注意事項

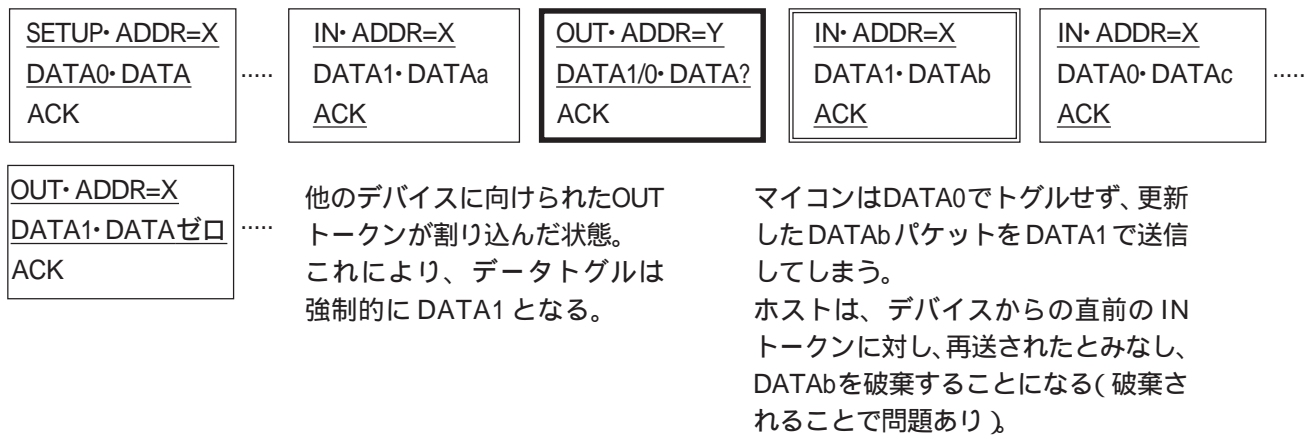
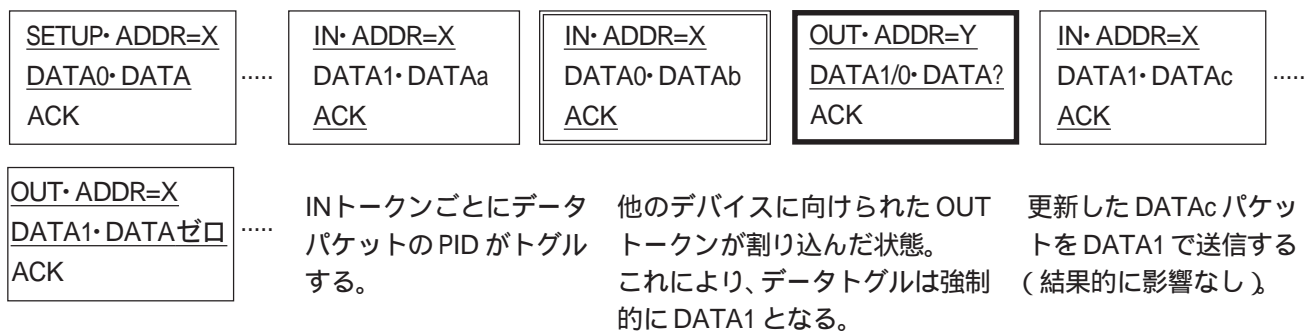
図1. コントロール転送時の異常動作の説明図

Apple社製PC (MacOS搭載PC)との接続時、エンドポイント0のコントロール転送において、図1の順序でトランザクションを処理するケースがまれに発生します。この場合、7532又は7536グループのUSB機能の中のトグル制御が誤動作することがあります。(Enumerate時にEnumerate Failure する場合があります)

異常動作

正常動作

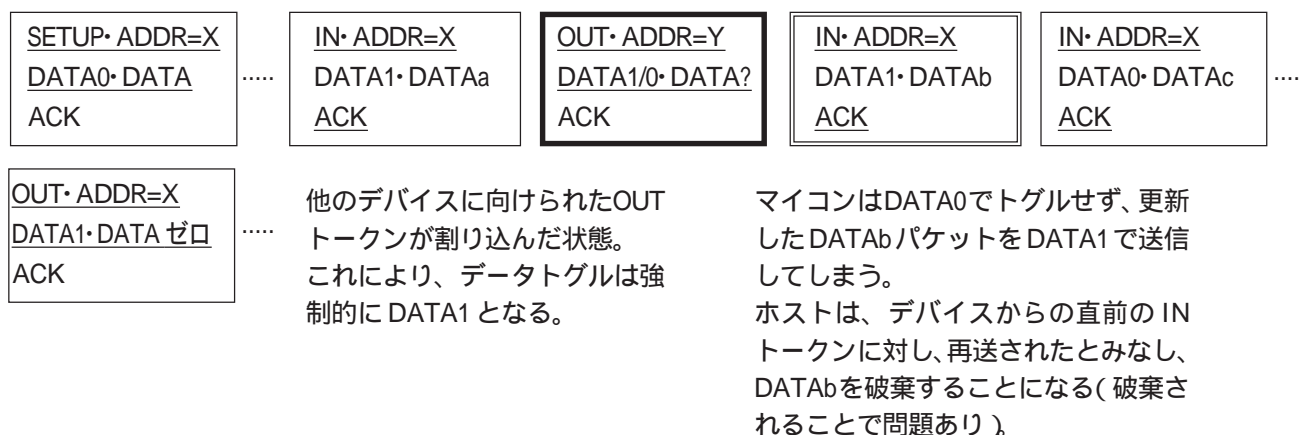
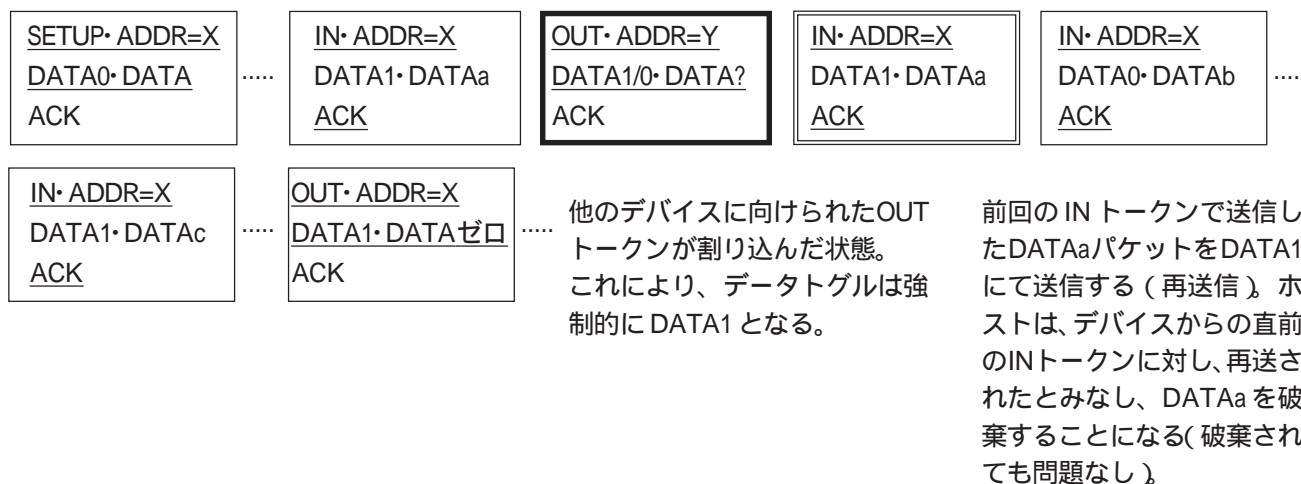
図 4. コントロール転送時の異常動作とソフトウェア対策後の動作との比較図

異常動作

ソフトウェア対策後の動作
