【注意事項】

R20TS1168JS0100

e<sup>2</sup> studio スマート・コンフィグレータ プラグイン

RX スマート・コンフィグレータ

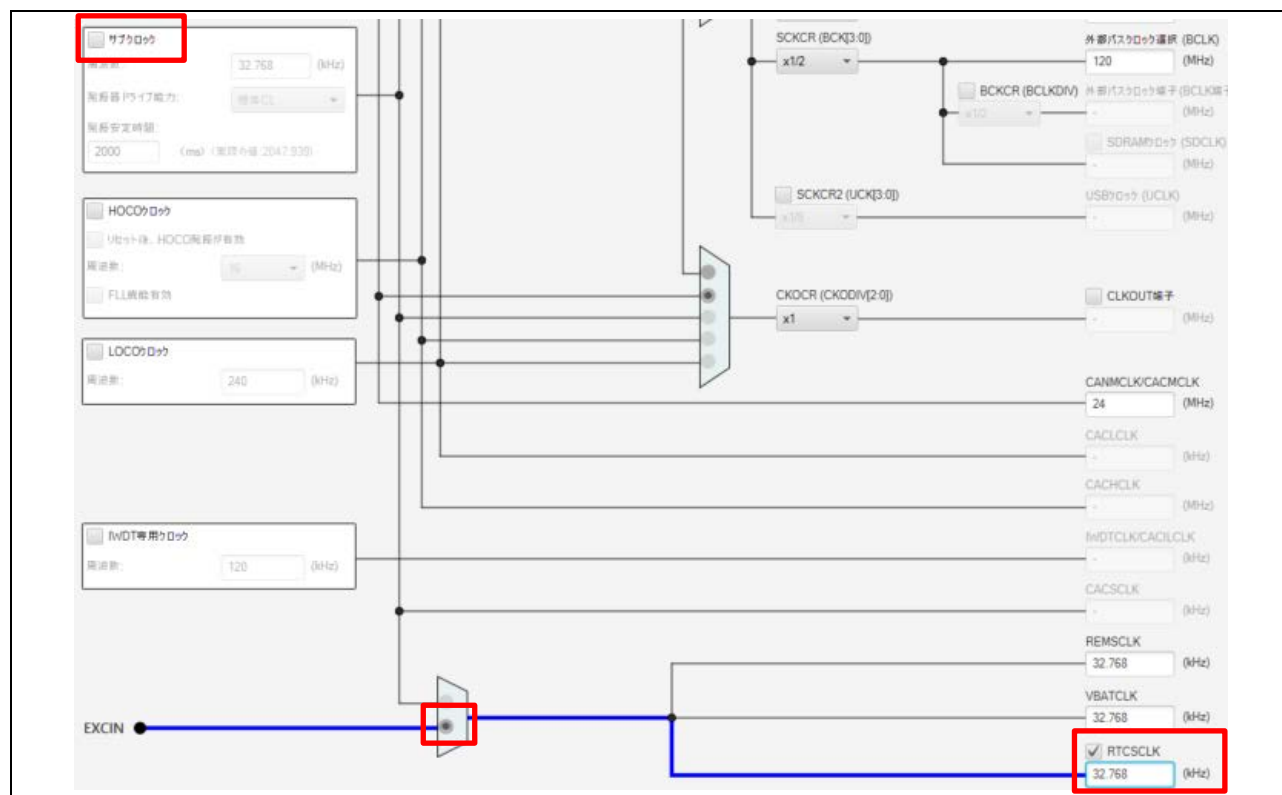
図 1 [クロック]タブの RTC クロックソースの設定

1.4 発生条件で指定された条件が満たされた場合に、R\_Config\_RTC\_Create()関数に誤ったコードが生成されます。

- RX671 のプロジェクトを作成
- リアルタイムクロックコンポーネントを追加
- [クロック]タブで RTC クロックソースとして EXCIN を選択 (サブクロックは使用しない)
- コードを生成

RTC クロックソースに EXCIN を使用する場合は、コード生成後に Config\_RTC.c ファイル内の R\_Config\_RTC\_Create()関数の RTCEN ビットを設定する待ちループを含むコードを図 3 のようにコメントアウトしてください。

この問題は、2025 年 10 月にリリース予定の以下のバージョンで改修する予定です。

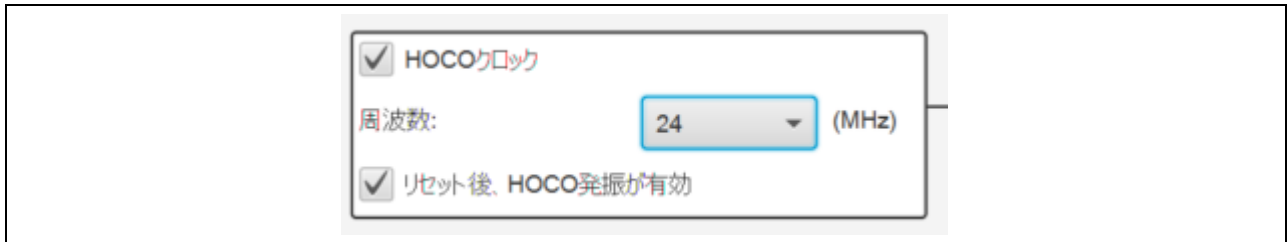
図 4 [クロック]タブの HOCO クロックの設定 (変更後)

2.4 発生条件で指定された条件下で、スマート・コンフィグレータのプロジェクトを開くと HOCO クロックの設定が変更される場合があります。

- RX140, RX260 または RX261 のプロジェクトを作成
- [クロック]タブを表示
- HOCO クロックを使用する (チェックを付ける)
- HOCO クロックの周波数を変更
- 「リセット後、HOCO 発振が有効」を選択 (チェックを付ける)
- プロジェクトを保存して、プロジェクトを閉じる
- スマート・コンフィグレータのプロジェクトを開く

スマート・コンフィグレータのプロジェクトを開いた後で、HOCO クロックの周波数の設定を変更してください。

この問題は、2025 年 10 月にリリース予定の以下のバージョンで改修する予定です。
