# RENESAS TECHNICAL UPDATE

製品分類	MPU & MCU	発行番号	TN-RX*-A048A/J	Rev.	第1版
題名	I <sup>2</sup> C バスインタフェース(RIIC) タイムアウト機能使用時 および マスタ受信時の停止条件発行タイミングに関する注意事項		情報分類	技術情報	
適用製品		対象ロット等	関連資料	RX630 グループ RX63N、RX631 グループ ユーザーズマニュアル ハードウェア編	
	RX630 グループ RX63N、RX631 グループ	全ロット

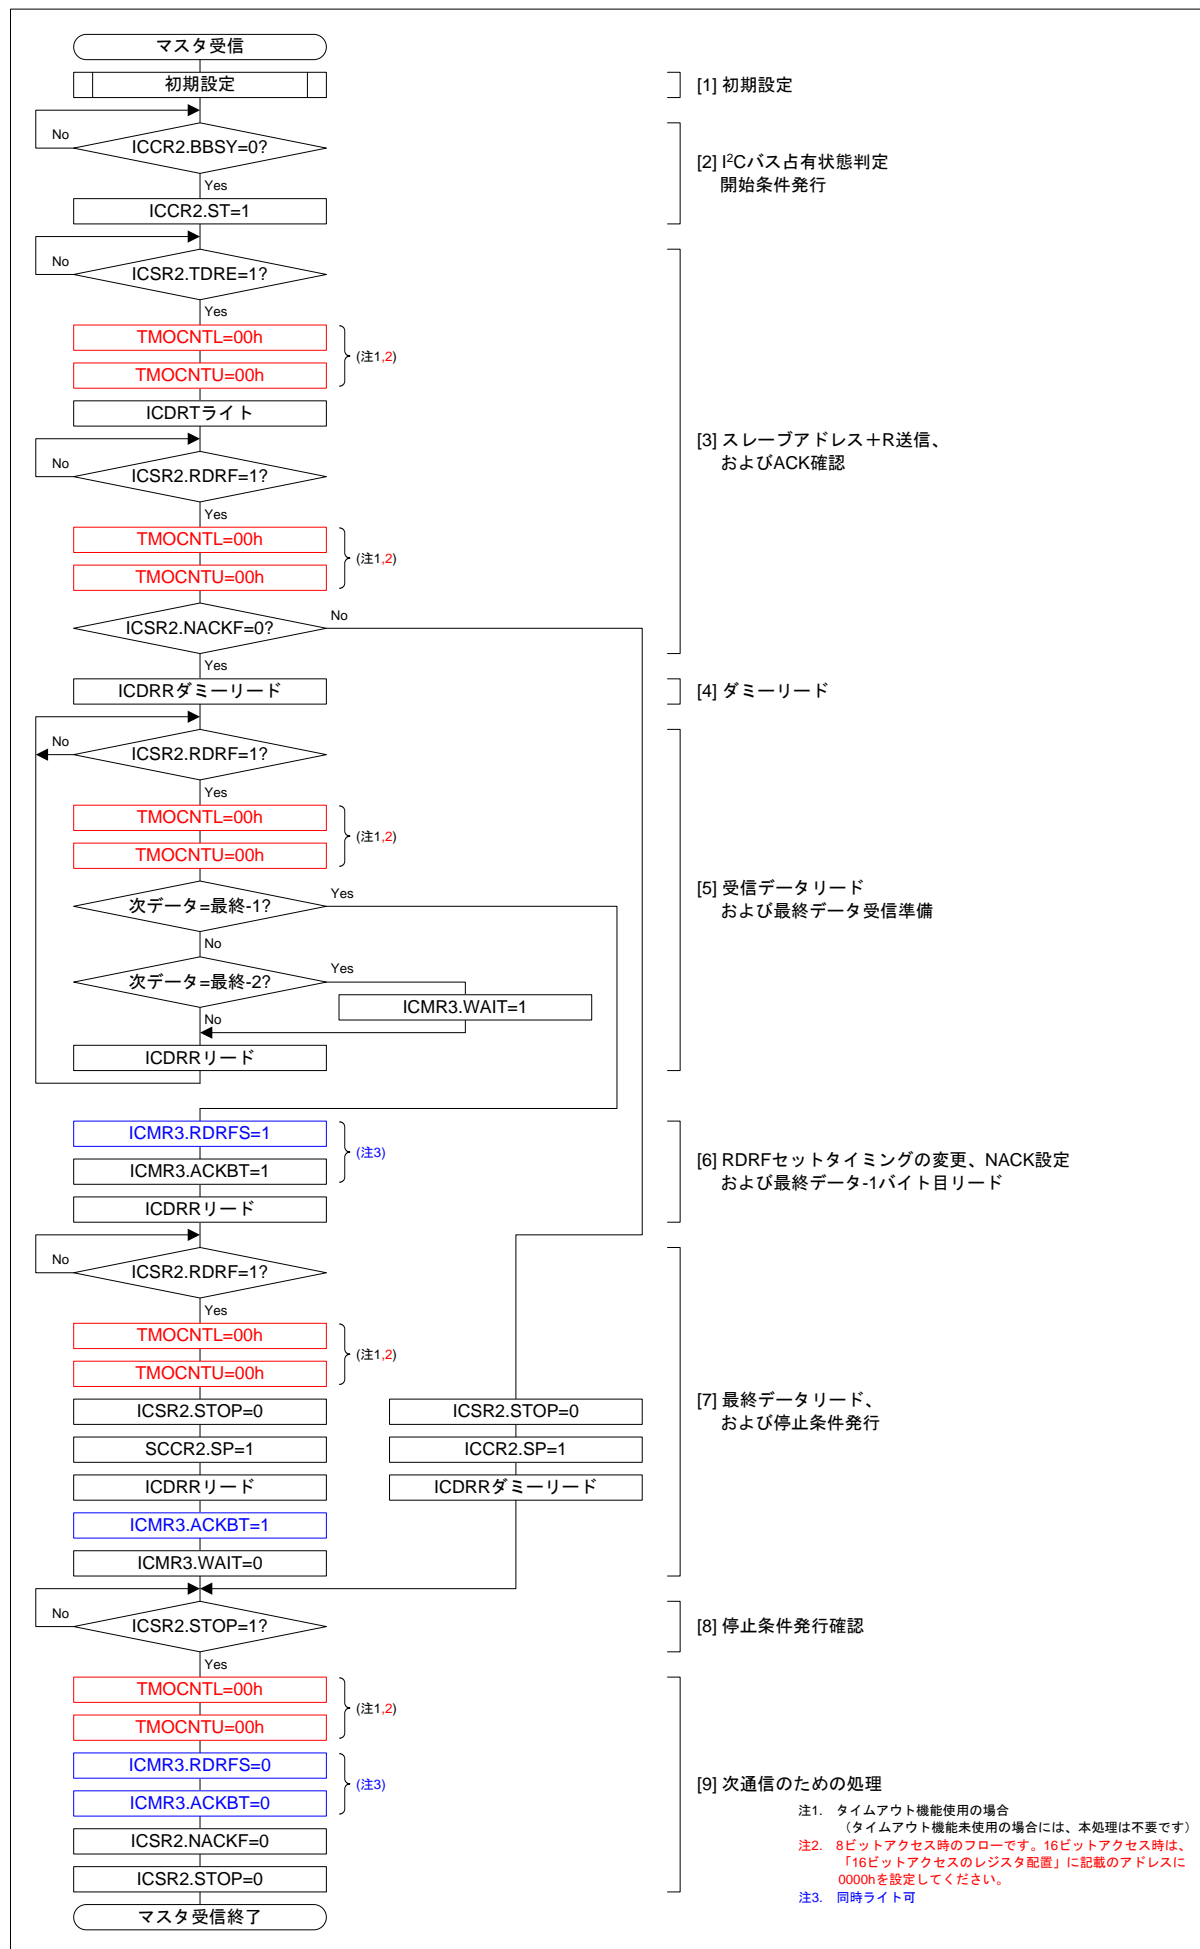
図xx.10 マスタ受信のフローチャート例(7bit アドレスフォーマットの場合)

I<sup>2</sup>Cバスインタフェース(RIIC)において、マスタ受信の9クロック目と停止条件の間に、クロックが1クロック挿入される場合があります。このクロックが通信に影響を与える場合は、本資料P.6のマスタ受信のフローチャート例に青字で記載する回避フローをご使用下さい。

マスタ受信の停止条件発行時に、9クロック目と停止条件の間に、クロックが1クロック挿入されます。

「タイムアウト機能使用時の注意事項」および「マスタ受信時の停止条件発行タイミングに関する注意事項」の現象を回避するために、ユーザーズマニュアル記載のフローチャートに対し、処理を追加してください。

「タイムアウト機能使用時の注意事項」に関する追加処理を赤字、「マスタ受信時の停止条件発行タイミングに関する注意事項」に関する追加処理を青字で示します。
