RENESAS TECHNICAL NEWS

No.ASSP-08-0306

M66291 Dreq 信号アサートに関する制限事項

分類	ドキュメント正誤表 注意事項 ノウハウ その他	対象	USB ASSP M66291GP/M66291HP
----	----------------------------------	----	----------------------------

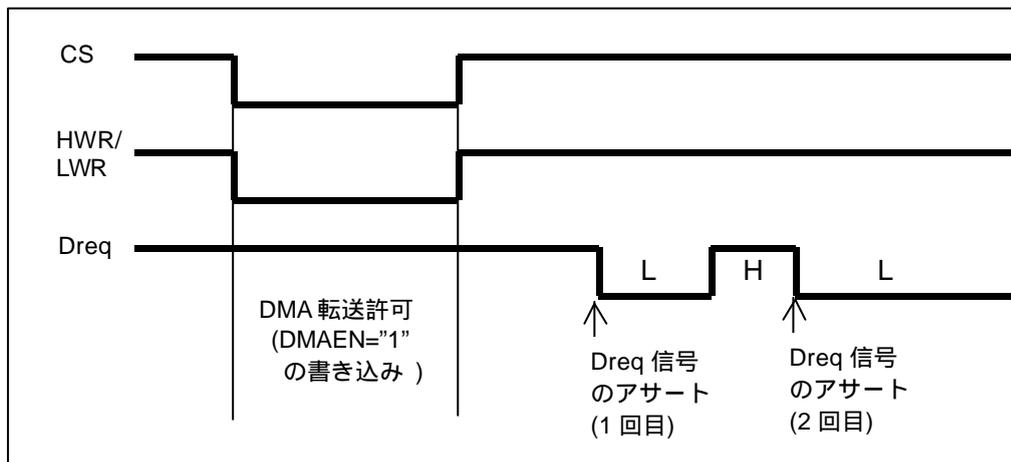
D0_FIFO、または D1_FIFO (以下 Dn_FIFO と記載) を使用し、IN 方向のエンドポイントに対し DMA 転送を行なうシステムにて、DMA 転送許可 (DMAEN="1" の書き込み) を行なった時、Dreq 信号のアサートが 2 回連続して発生する場合があります (図 1 参照)。

[補足] M66291 の Dreq 信号をトリガーに DMA 転送を行なうシステムの場合、本現象により DMA コントローラが誤動作し、Dn_FIFO へのデータの書き込みが正常に行なわれなくなる可能性があります。

図 1.Dreq 信号アサート時の Dreq 信号不正

本現象 (Dreq 信号のアサートが 2 回連続発生する現象) は、Dn_FIFO への DMA 転送許可 (DMAEN= " 1 ") の書き込みの時、以下全ての条件を満たした場合に発生します。

ワード (16 ビットデータバス) 書き込みを行う場合。

書き込み前の指定エンドポイント (DMA_EP) が、IN 方向かつその FIFO バッファの状態がレディ (Dreq= " 0 ") の場合。

書き込み時の指定エンドポイント (DMA_EP) が、IN 方向または OUT 方向の場合。

DMA 転送許可と指定エンドポイント設定の同時処理方法

DMA 転送許可 (DMAEN= " 1 ") の書き込みの時、以下 1)2) の手順で処理を行なって下さい。

- 1) DMA 転送禁止 (DMAEN= " 0 ") かつ、指定エンドポイントのクリア状態 (DMA_EP= " 0000 ") の設定で Dn_FIFO 選択レジスタにワード書き込みを行なう。
- 2) DMA 転送許可 (DMAEN= " 1 ") かつ、指定エンドポイント設定 (DMA_EP =当該 EP) の設定で Dn_FIFO 選択レジスタにワード書き込みを行なう。

バイト書き込み方法

DMA 転送許可 (DMAEN= " 1 ") の書き込みの時、Dn_FIFO 選択レジスタの上位 8 ビットに対してのバイト書き込みを行なう。

Dn_FIFO 選択レジスタの下位 8 ビットに対しては書き込みを行わない。事前に指定エンドポイント設定 (DMA_EP=当該 EP) の処理を行なっておく必要があります。
