MAEC TECHNICAL NEWS

No. M16C-73-0106

M30240 の USB エンドポイント 0 の コントロールリードコマンドに関する注意事項

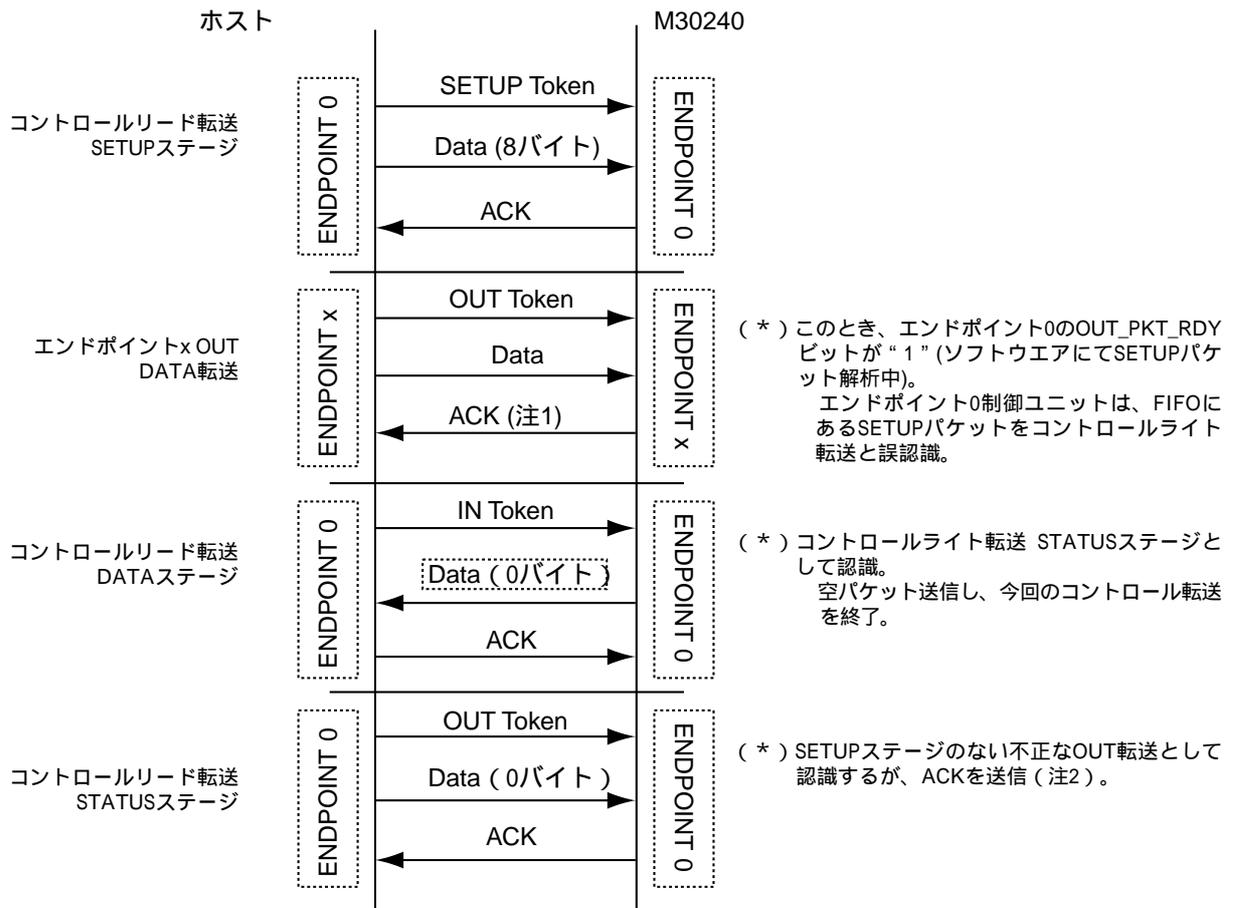
現象具体例

これは、エンドポイント0のOUT_PKT_RDYビットが“0”にクリアされる前に、他のエンドポイントOUT転送が実行されたことにより、エンドポイント0の制御ユニットが現在の転送(コントロールリード転送)をコントロールライト転送と誤認識してしまい、次に実行されるコントロールリード転送DATAステージ(INトークン)をコントロールライト転送STATUSステージと認識するためです。

コントロールリード転送(リードデータは1パケット)の例を下記に示します。
 コントロールリード転送(エンドポイント0)のDATAステージにおいて、
 M30240 がデータを送信せず、空パケットを送信します

注1. エンドポイントxOUTがアイソクロナス転送の場合、ACK応答はありません。
 注2. エンドポイント0では、SETUPステージで不正なOUTパケットを受信した場合、コントロール転送・STATUSステージのACK欠落による再送と認識し、自動的にACK応答します。

この現象は、ホスト側において、コントロールリード転送(エンドポイント0)のSETUPステージとDATAステージの間に、他のエンドポイントのOUT転送が発生しないように対策することで、回避可能です。
